การกำหนดขอบเขตที่ดินกำแพงเมือง-คูเมือง

เมืองร้อยเอ็ด เลขที่ทะเบียน 45-32
บ้านเมืองร้อยเอ็ด ตำบลในเมือง อำเภอเมืองร้อยเอ็ด จังหวัดร้อยเอ็ด

คณะกรรมการพิจารณากำหนดขอบเขตที่ดินกำแพงเมือง-คูเมือง
กรมธนารักษ์ กระทรวงการคลัง

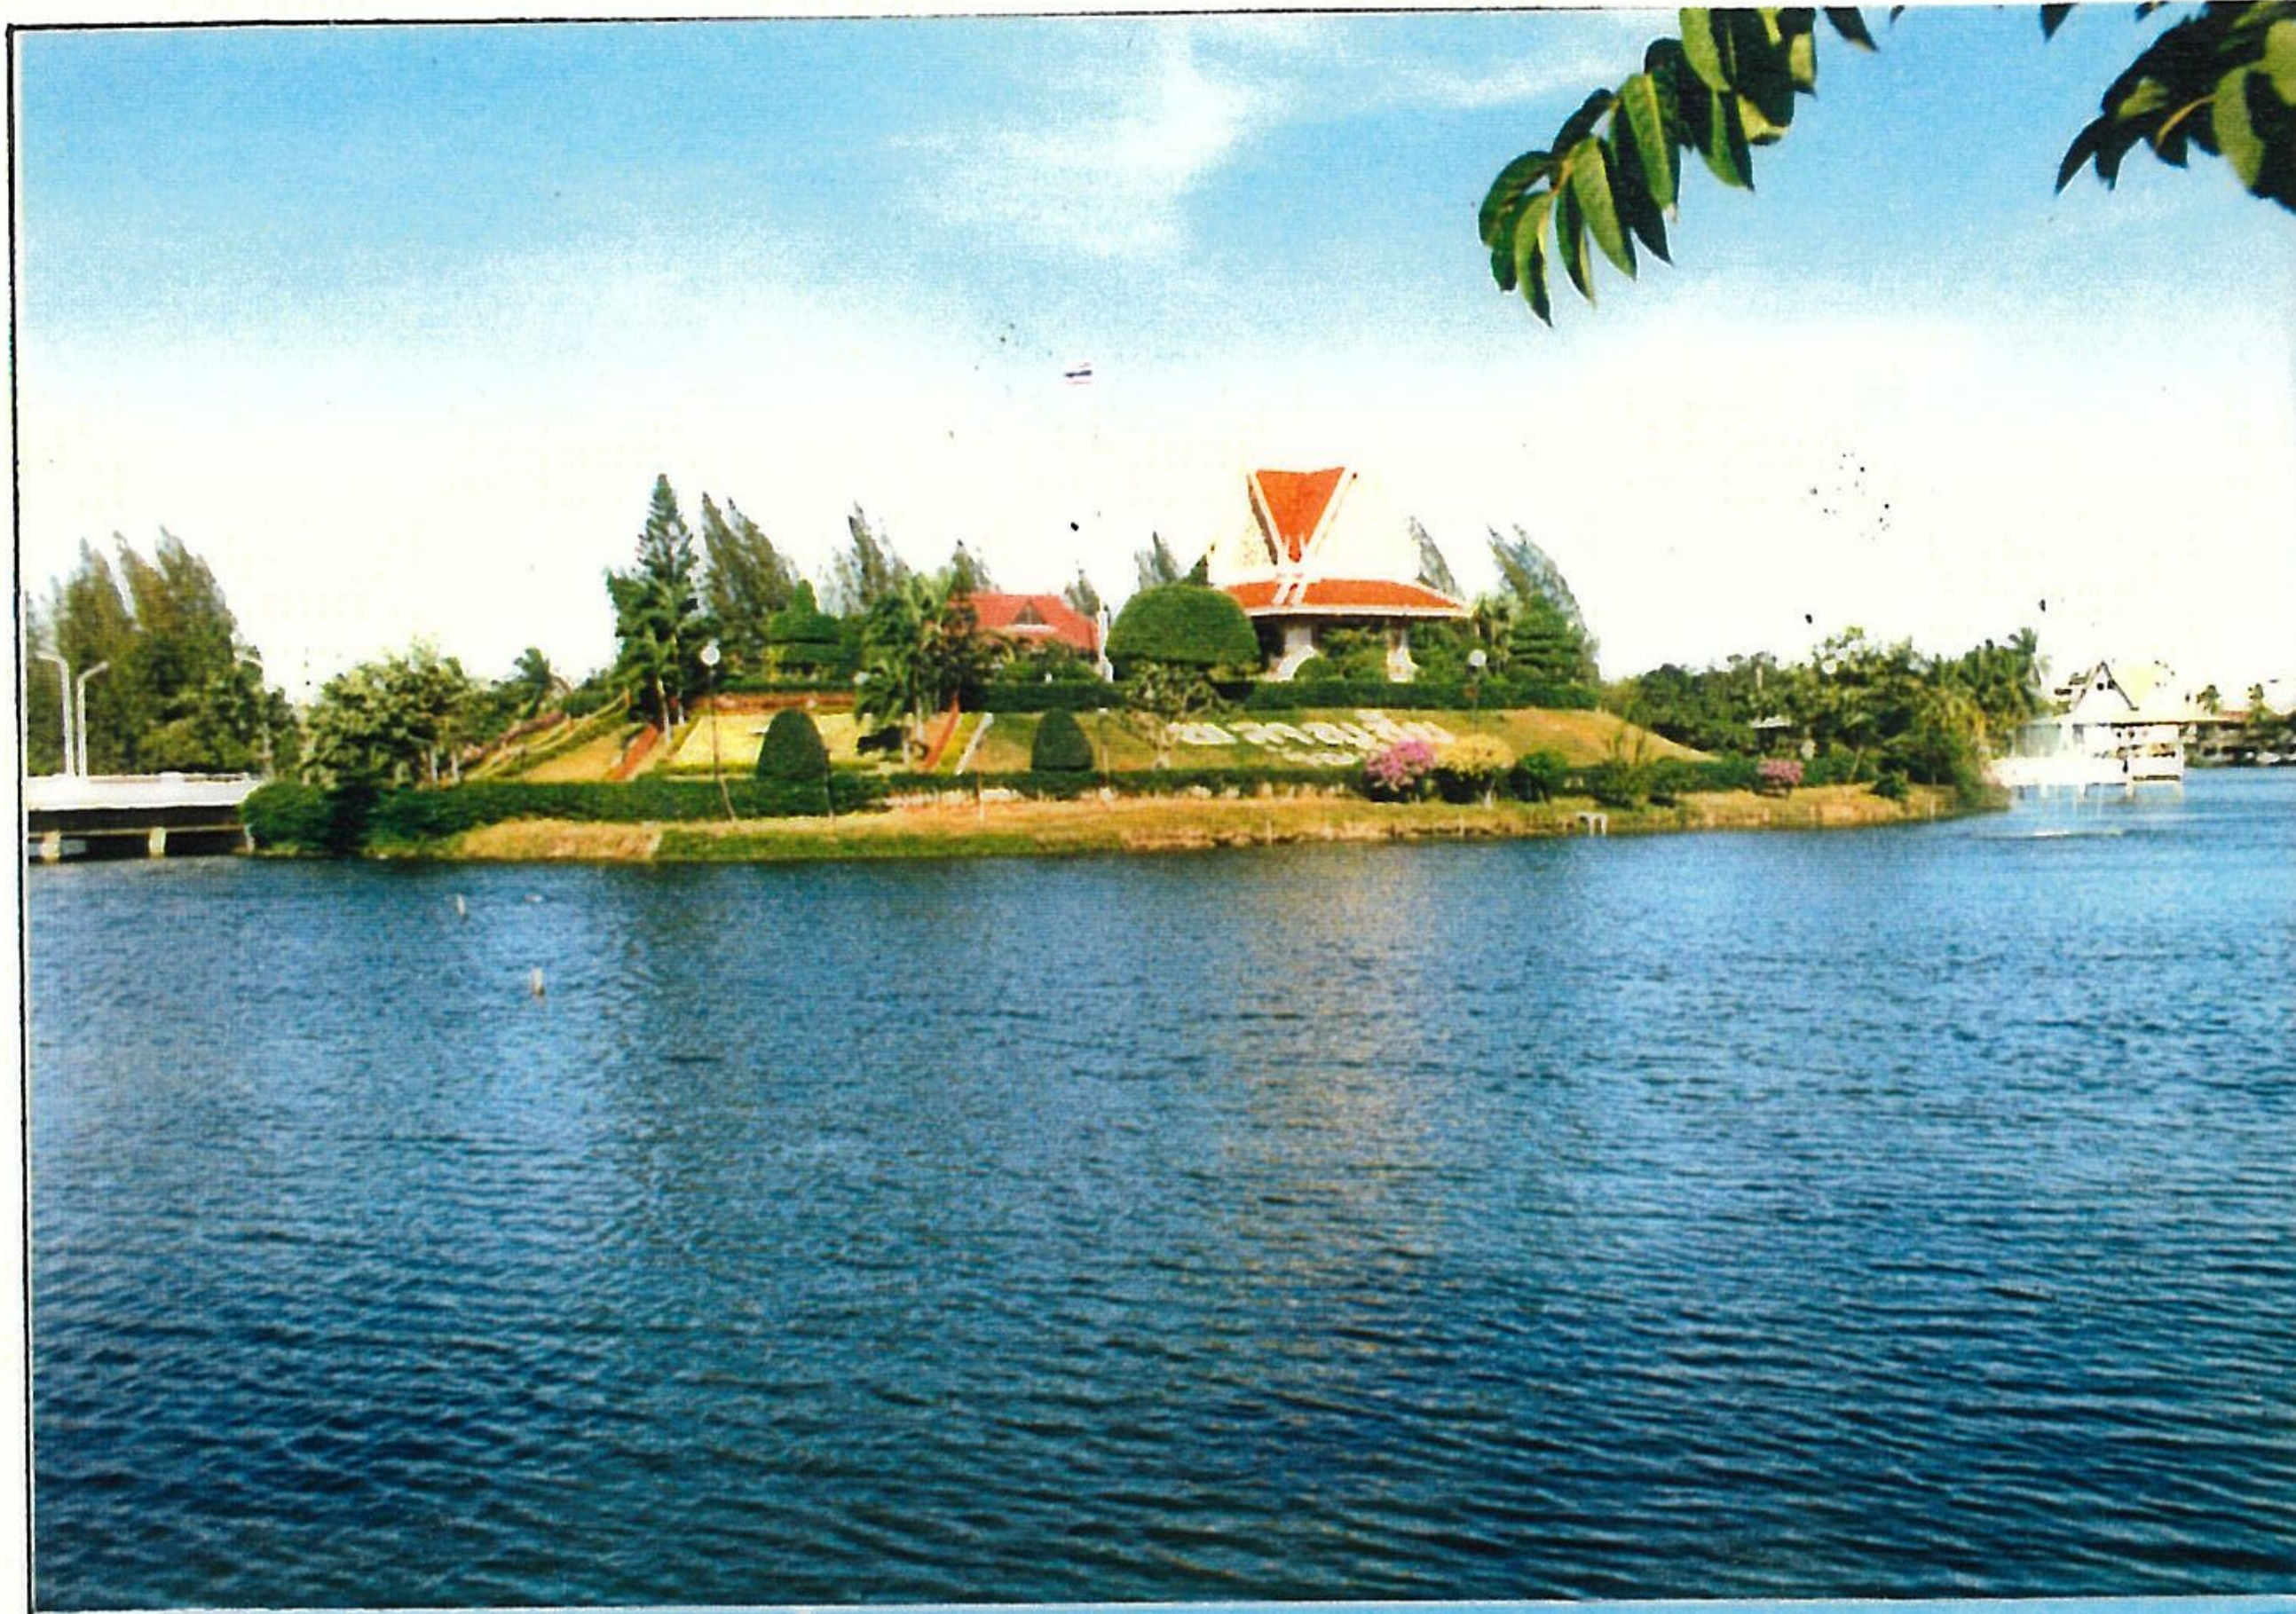
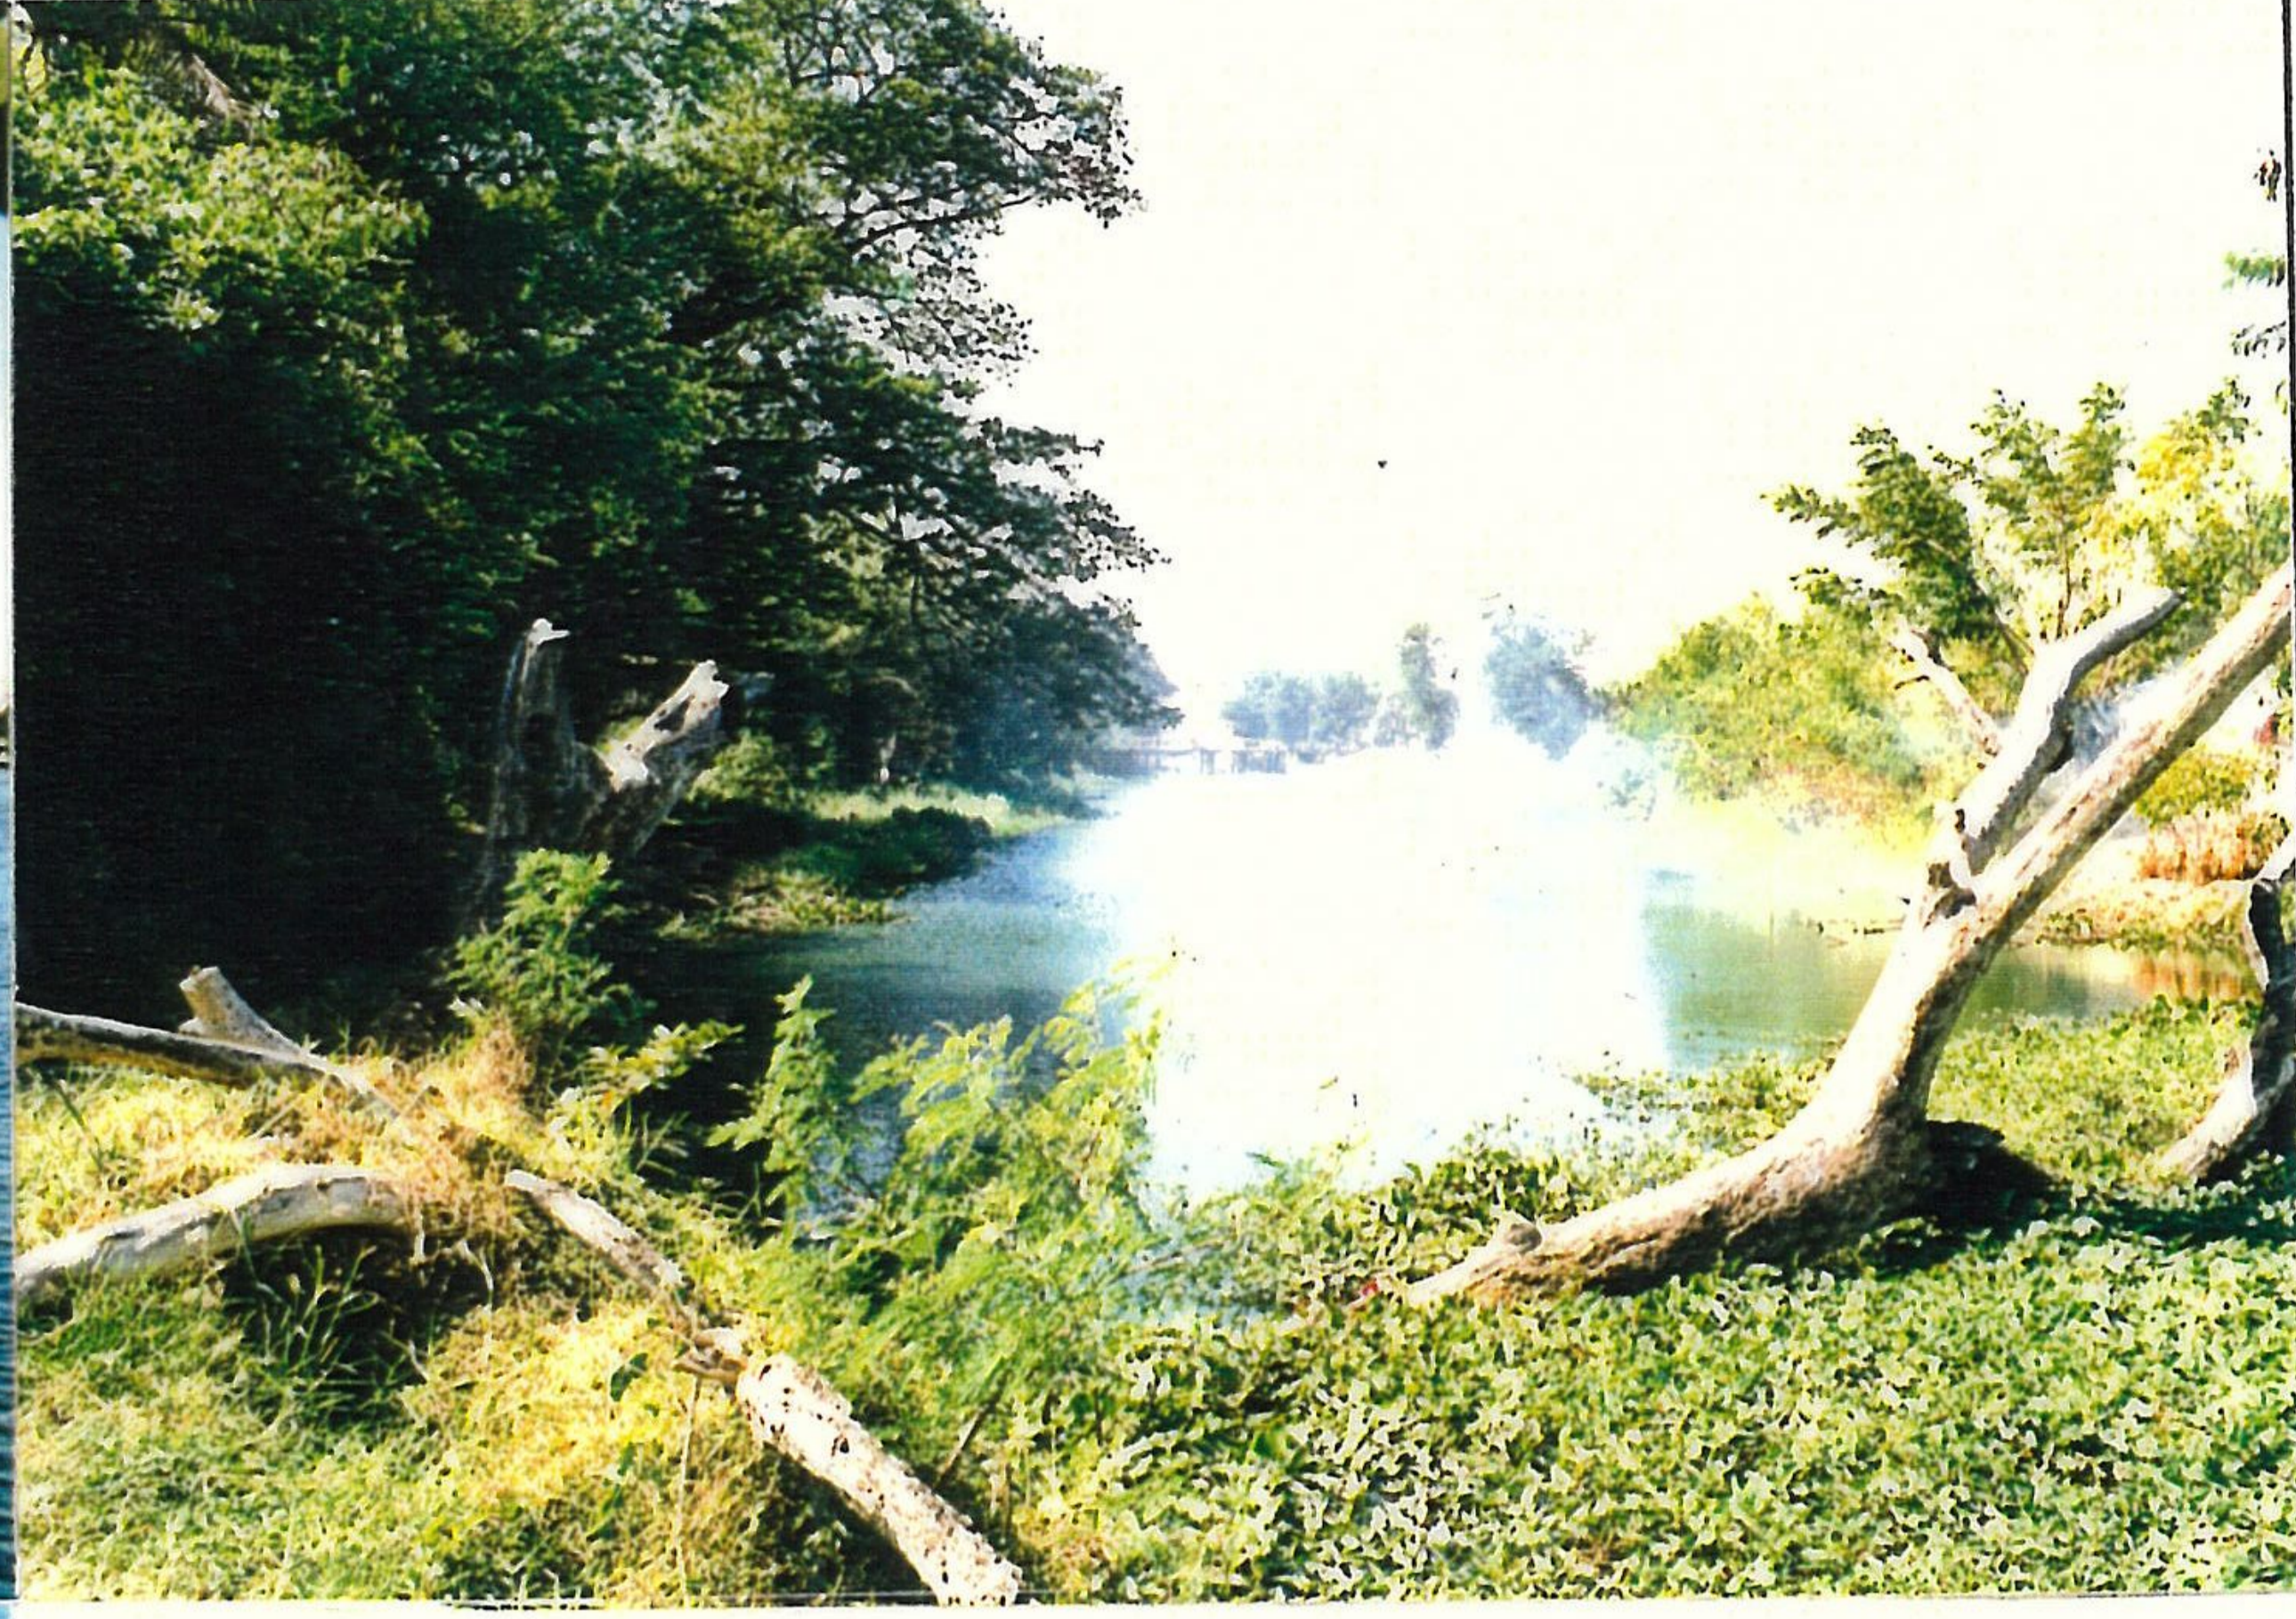
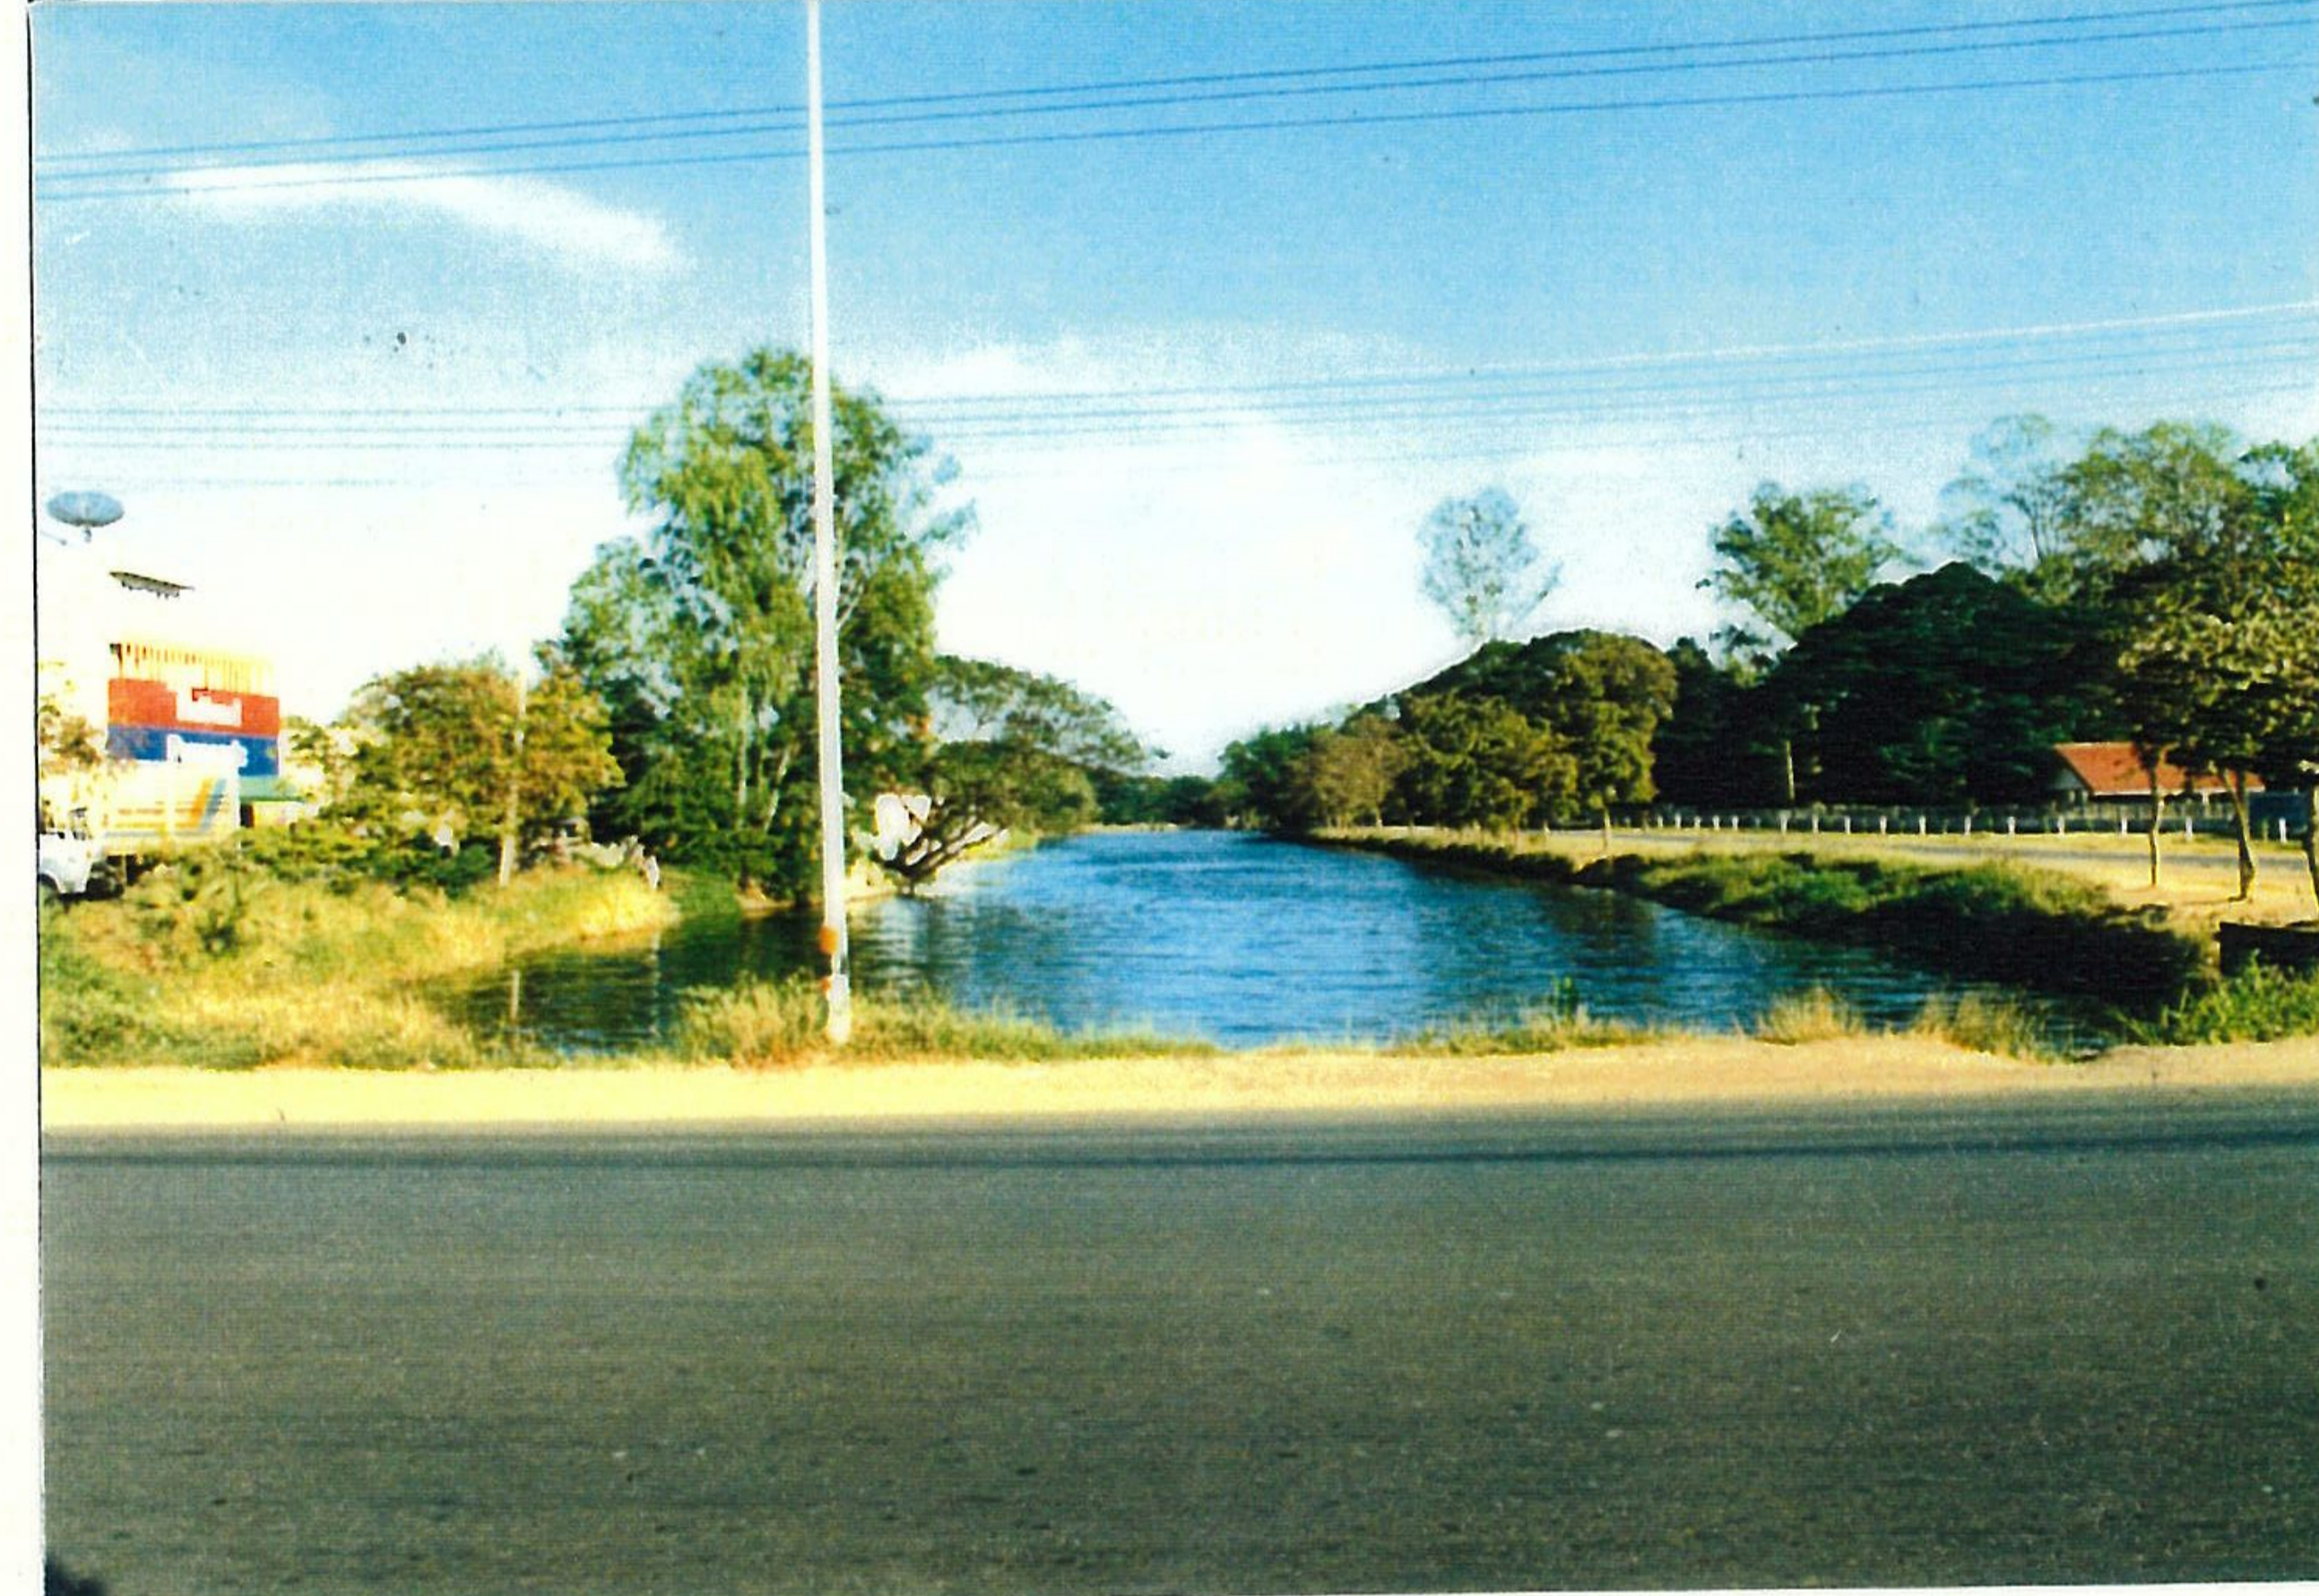
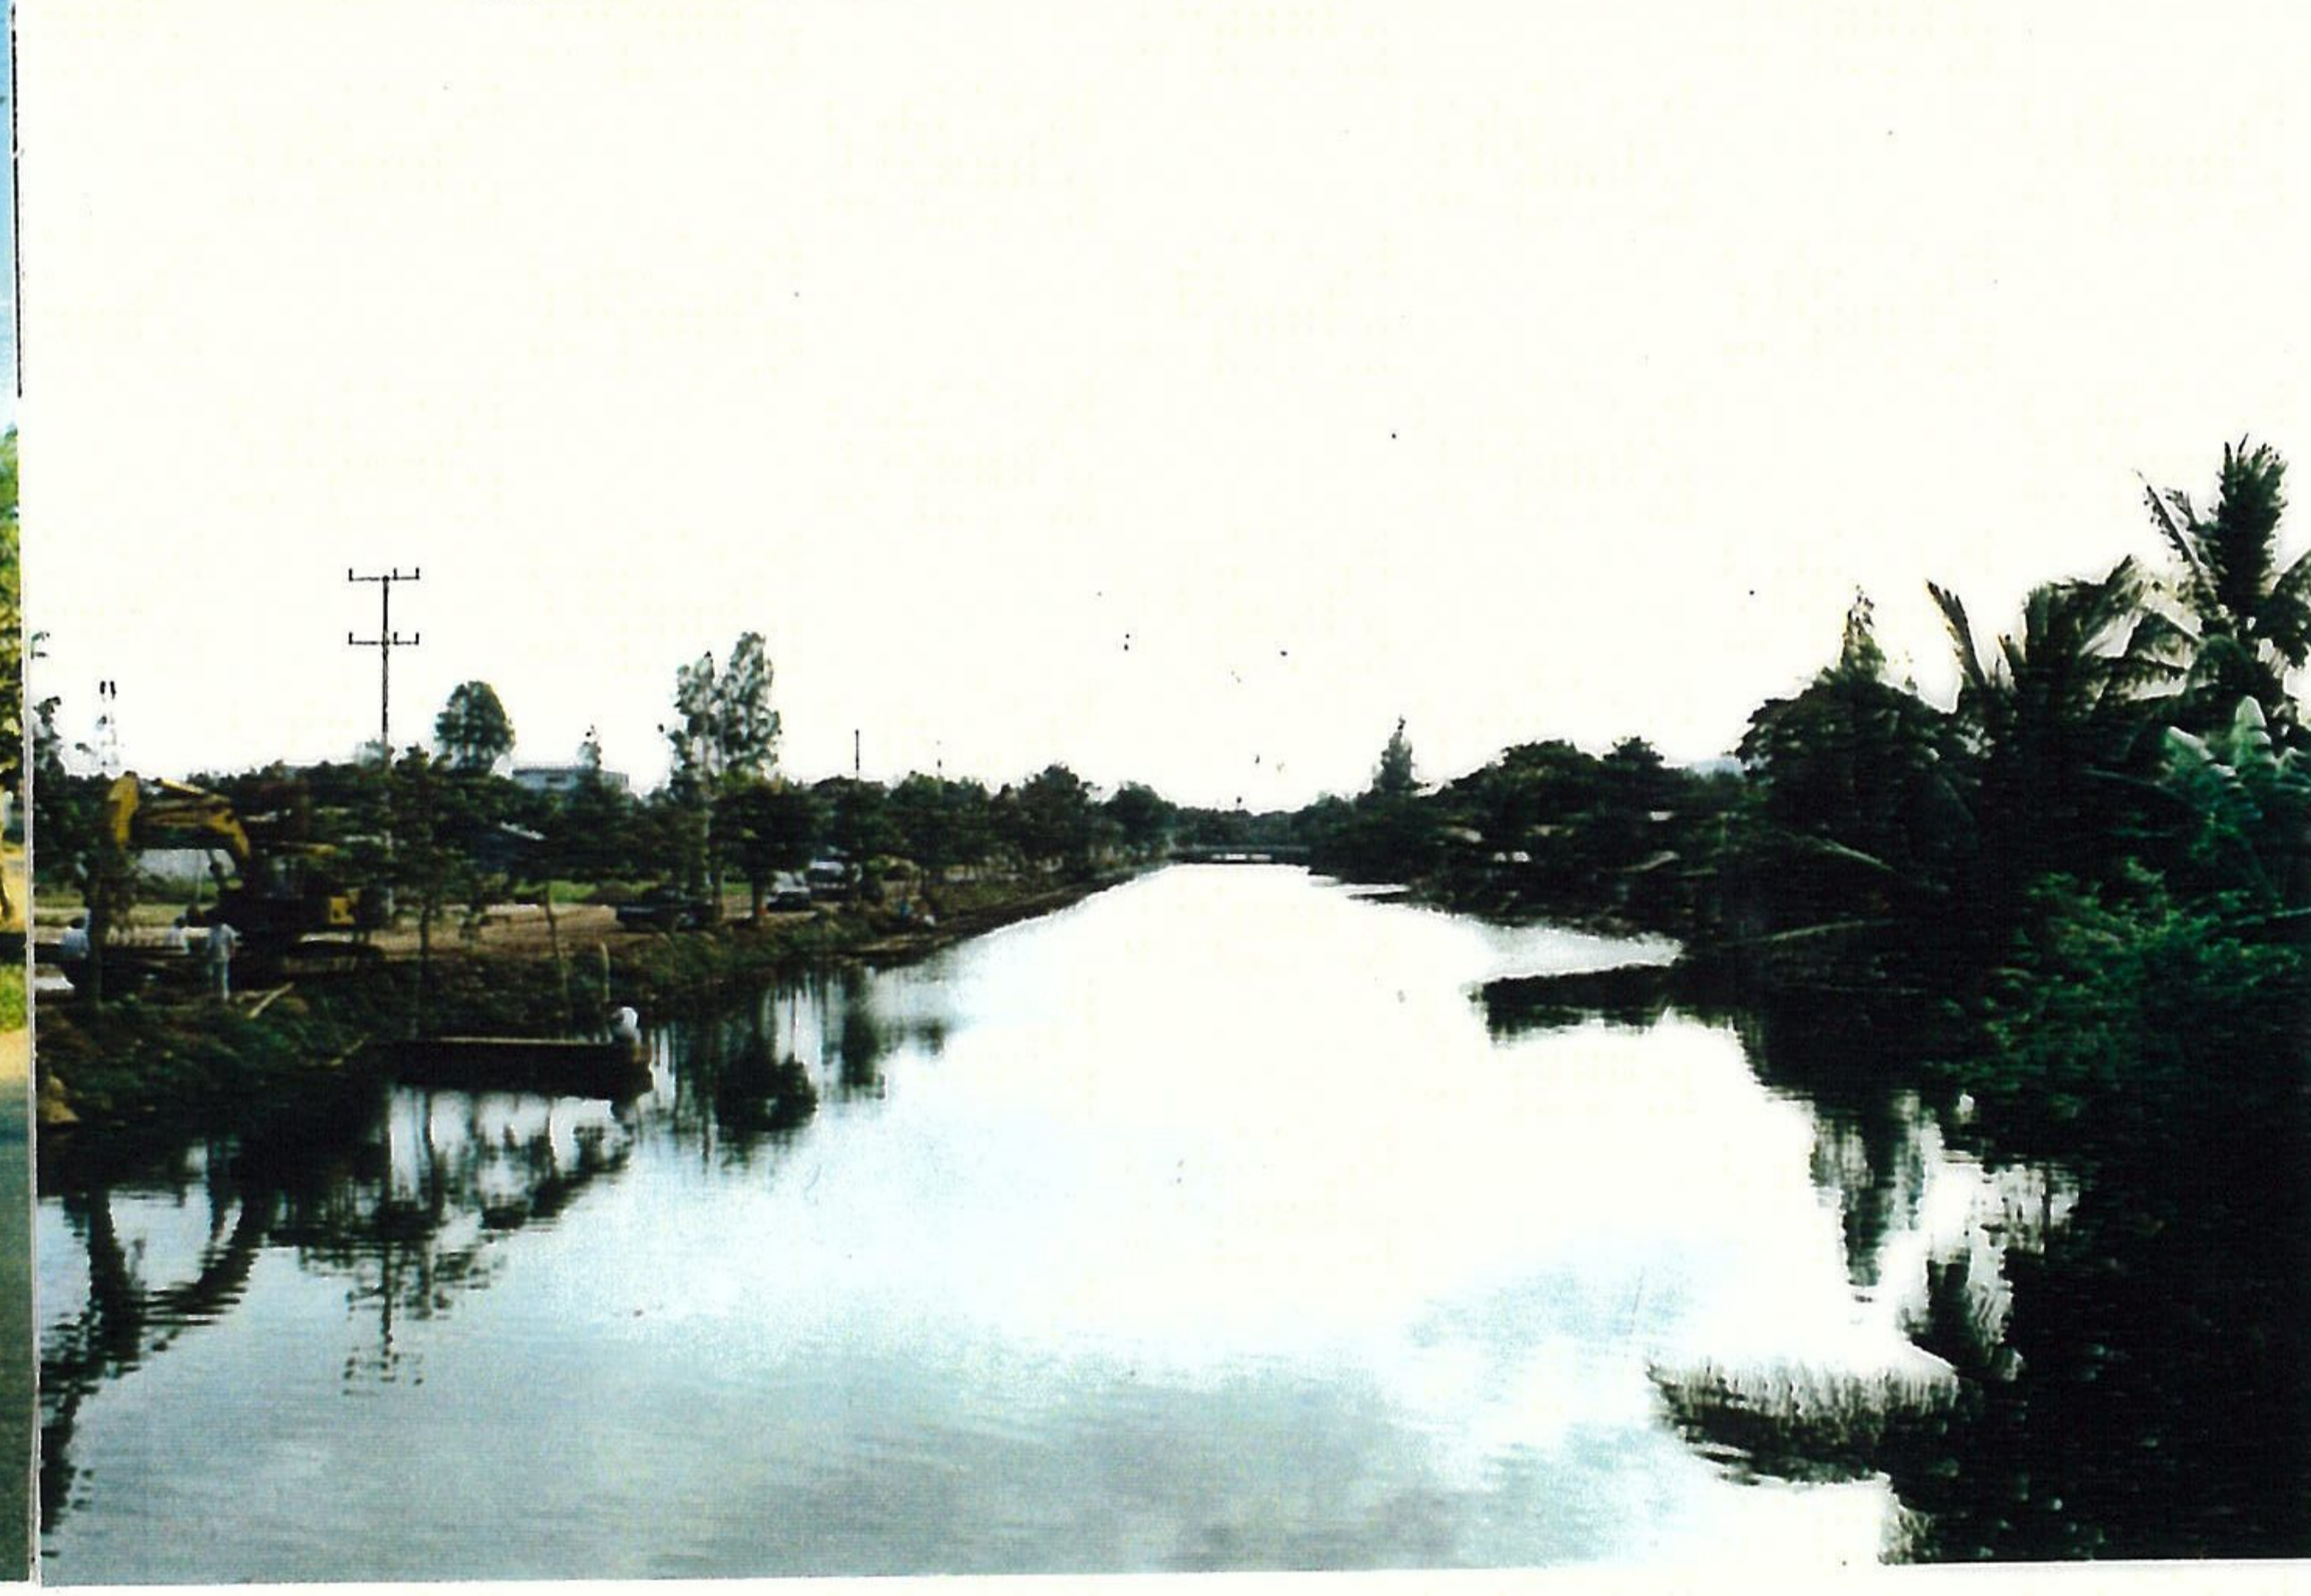
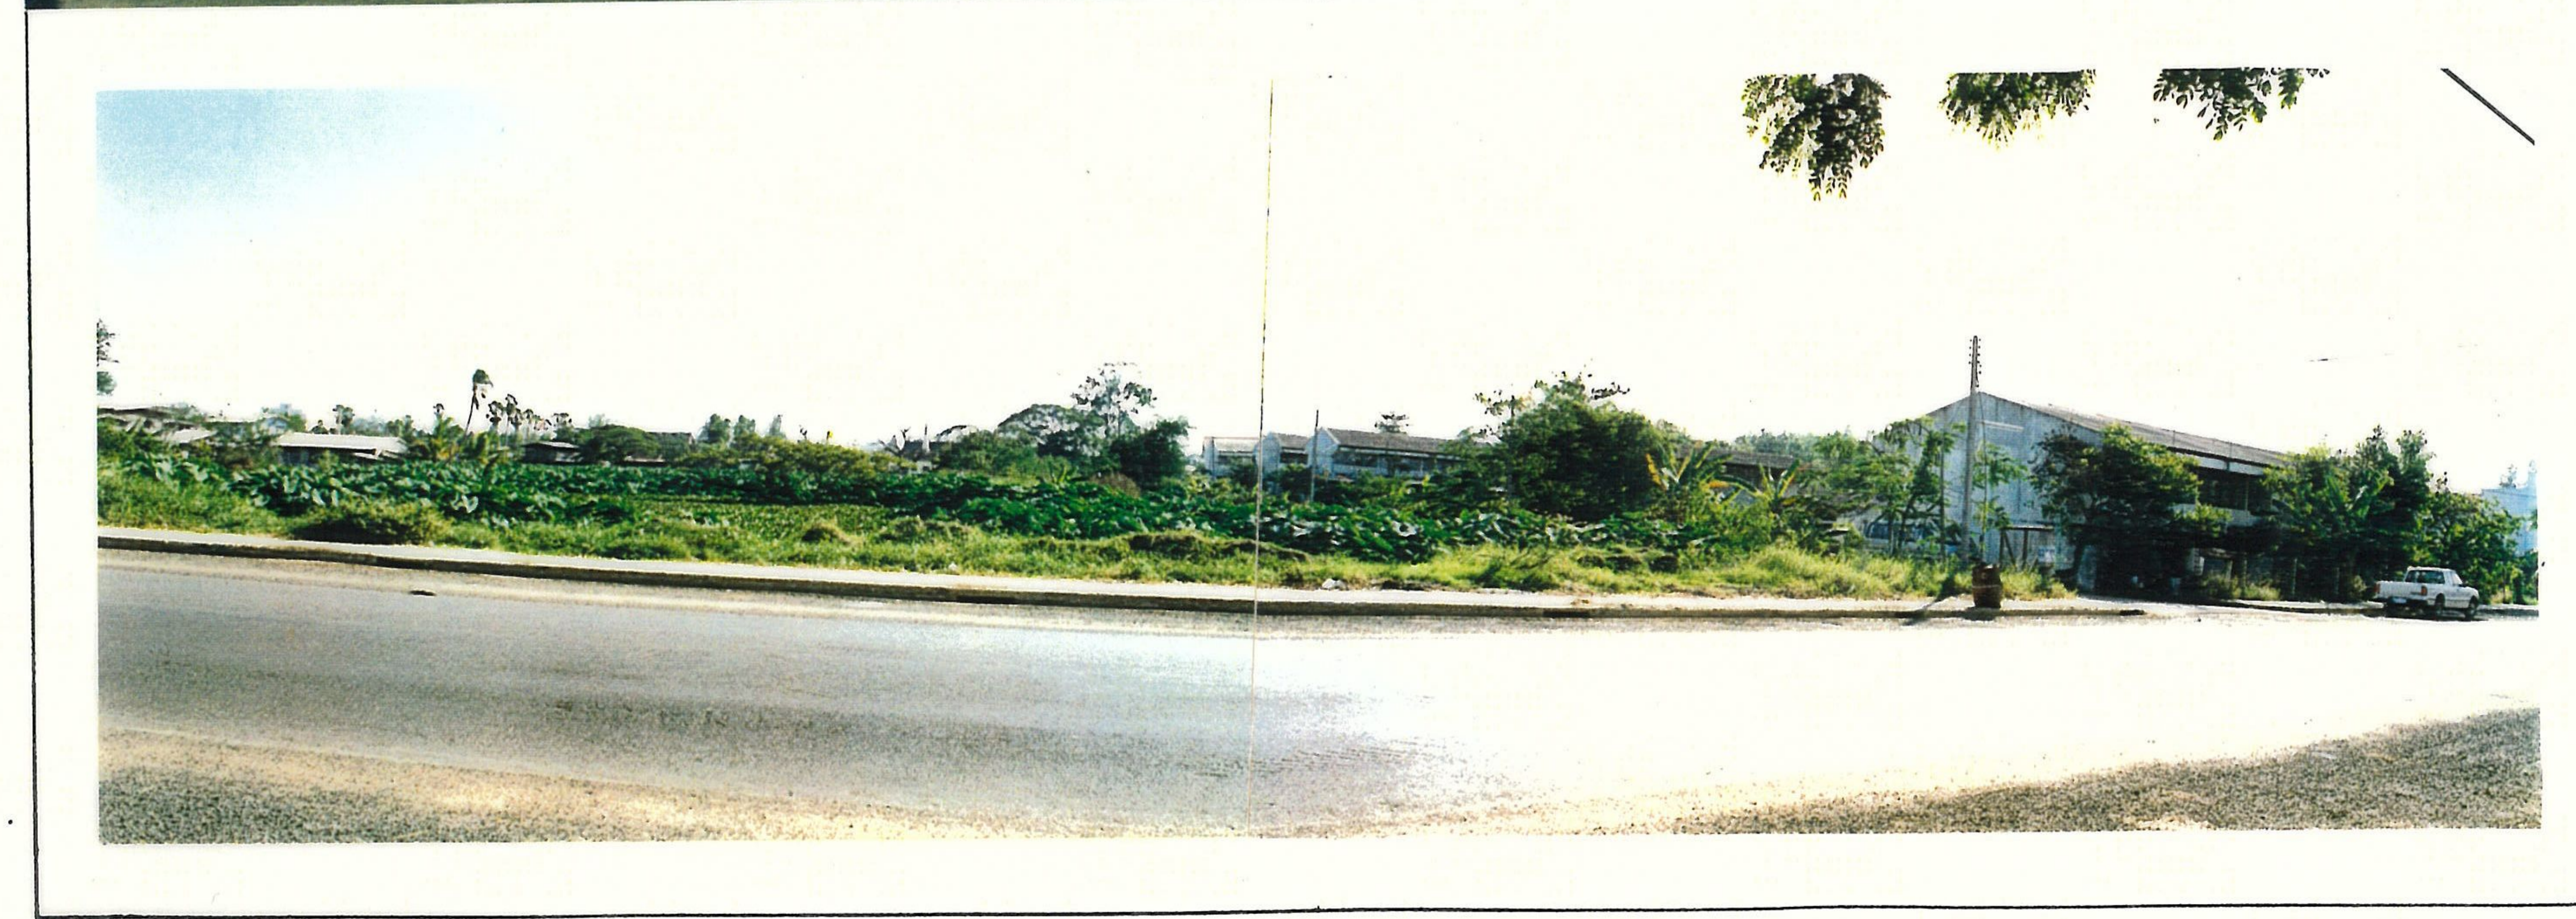
1	2
3	4
5

1. บึงพลาญชัย สัญลักษณ์ของเมืองร้อยเอ็ด ตรงกลางภาพคือศาลหลักเมือง ตั้งอยู่บนเกาะกลางบึงพลาญชัย
2. คูเมืองชั้นนอกที่มุมด้านตะวันตกเฉียงเหนือ ต่อเชื่อมกับคลองนำน้ำเข้าคูเมือง
3. สภาพคูเมืองด้านทิศใต้กำแพงทั้งสองข้างถูกปรับสภาพให้เป็นถนน
4. สภาพคูเมืองด้านทิศตะวันออก มีการสร้างเขื่อนที่ขอบคูถนนที่เห็นทางซ้ายมือสร้างบนกำแพงเมืองด้านนอก แนวคันไม้ขวามืออยู่ในเขตกำแพงชั้นใน
5. คูเมืองด้านทิศตะวันตก ยังไม่มีการขุดลอก อาคารที่เห็นตรงกลางภาพจนถึงด้านขวาของภาพคือ บ้านพักครูวิทยาลัยนาฏศิลป์ร้อยเอ็ด สร้างในเขตคูเมือง
