การกำหนดขอบเขตที่ดินกำแพงเมือง-คูเมือง

เมืองร้อยเอ็ด เลขที่ทะเบียน 45-32
บ้านเมืองร้อยเอ็ด ตำบลในเมือง อำเภอเมืองร้อยเอ็ด จังหวัดร้อยเอ็ด

คณะกรรมการพิจารณากำหนดขอบเขตที่ดินกำแพงเมือง-คูเมือง
กรมธนารักษ์ กระทรวงการคลัง

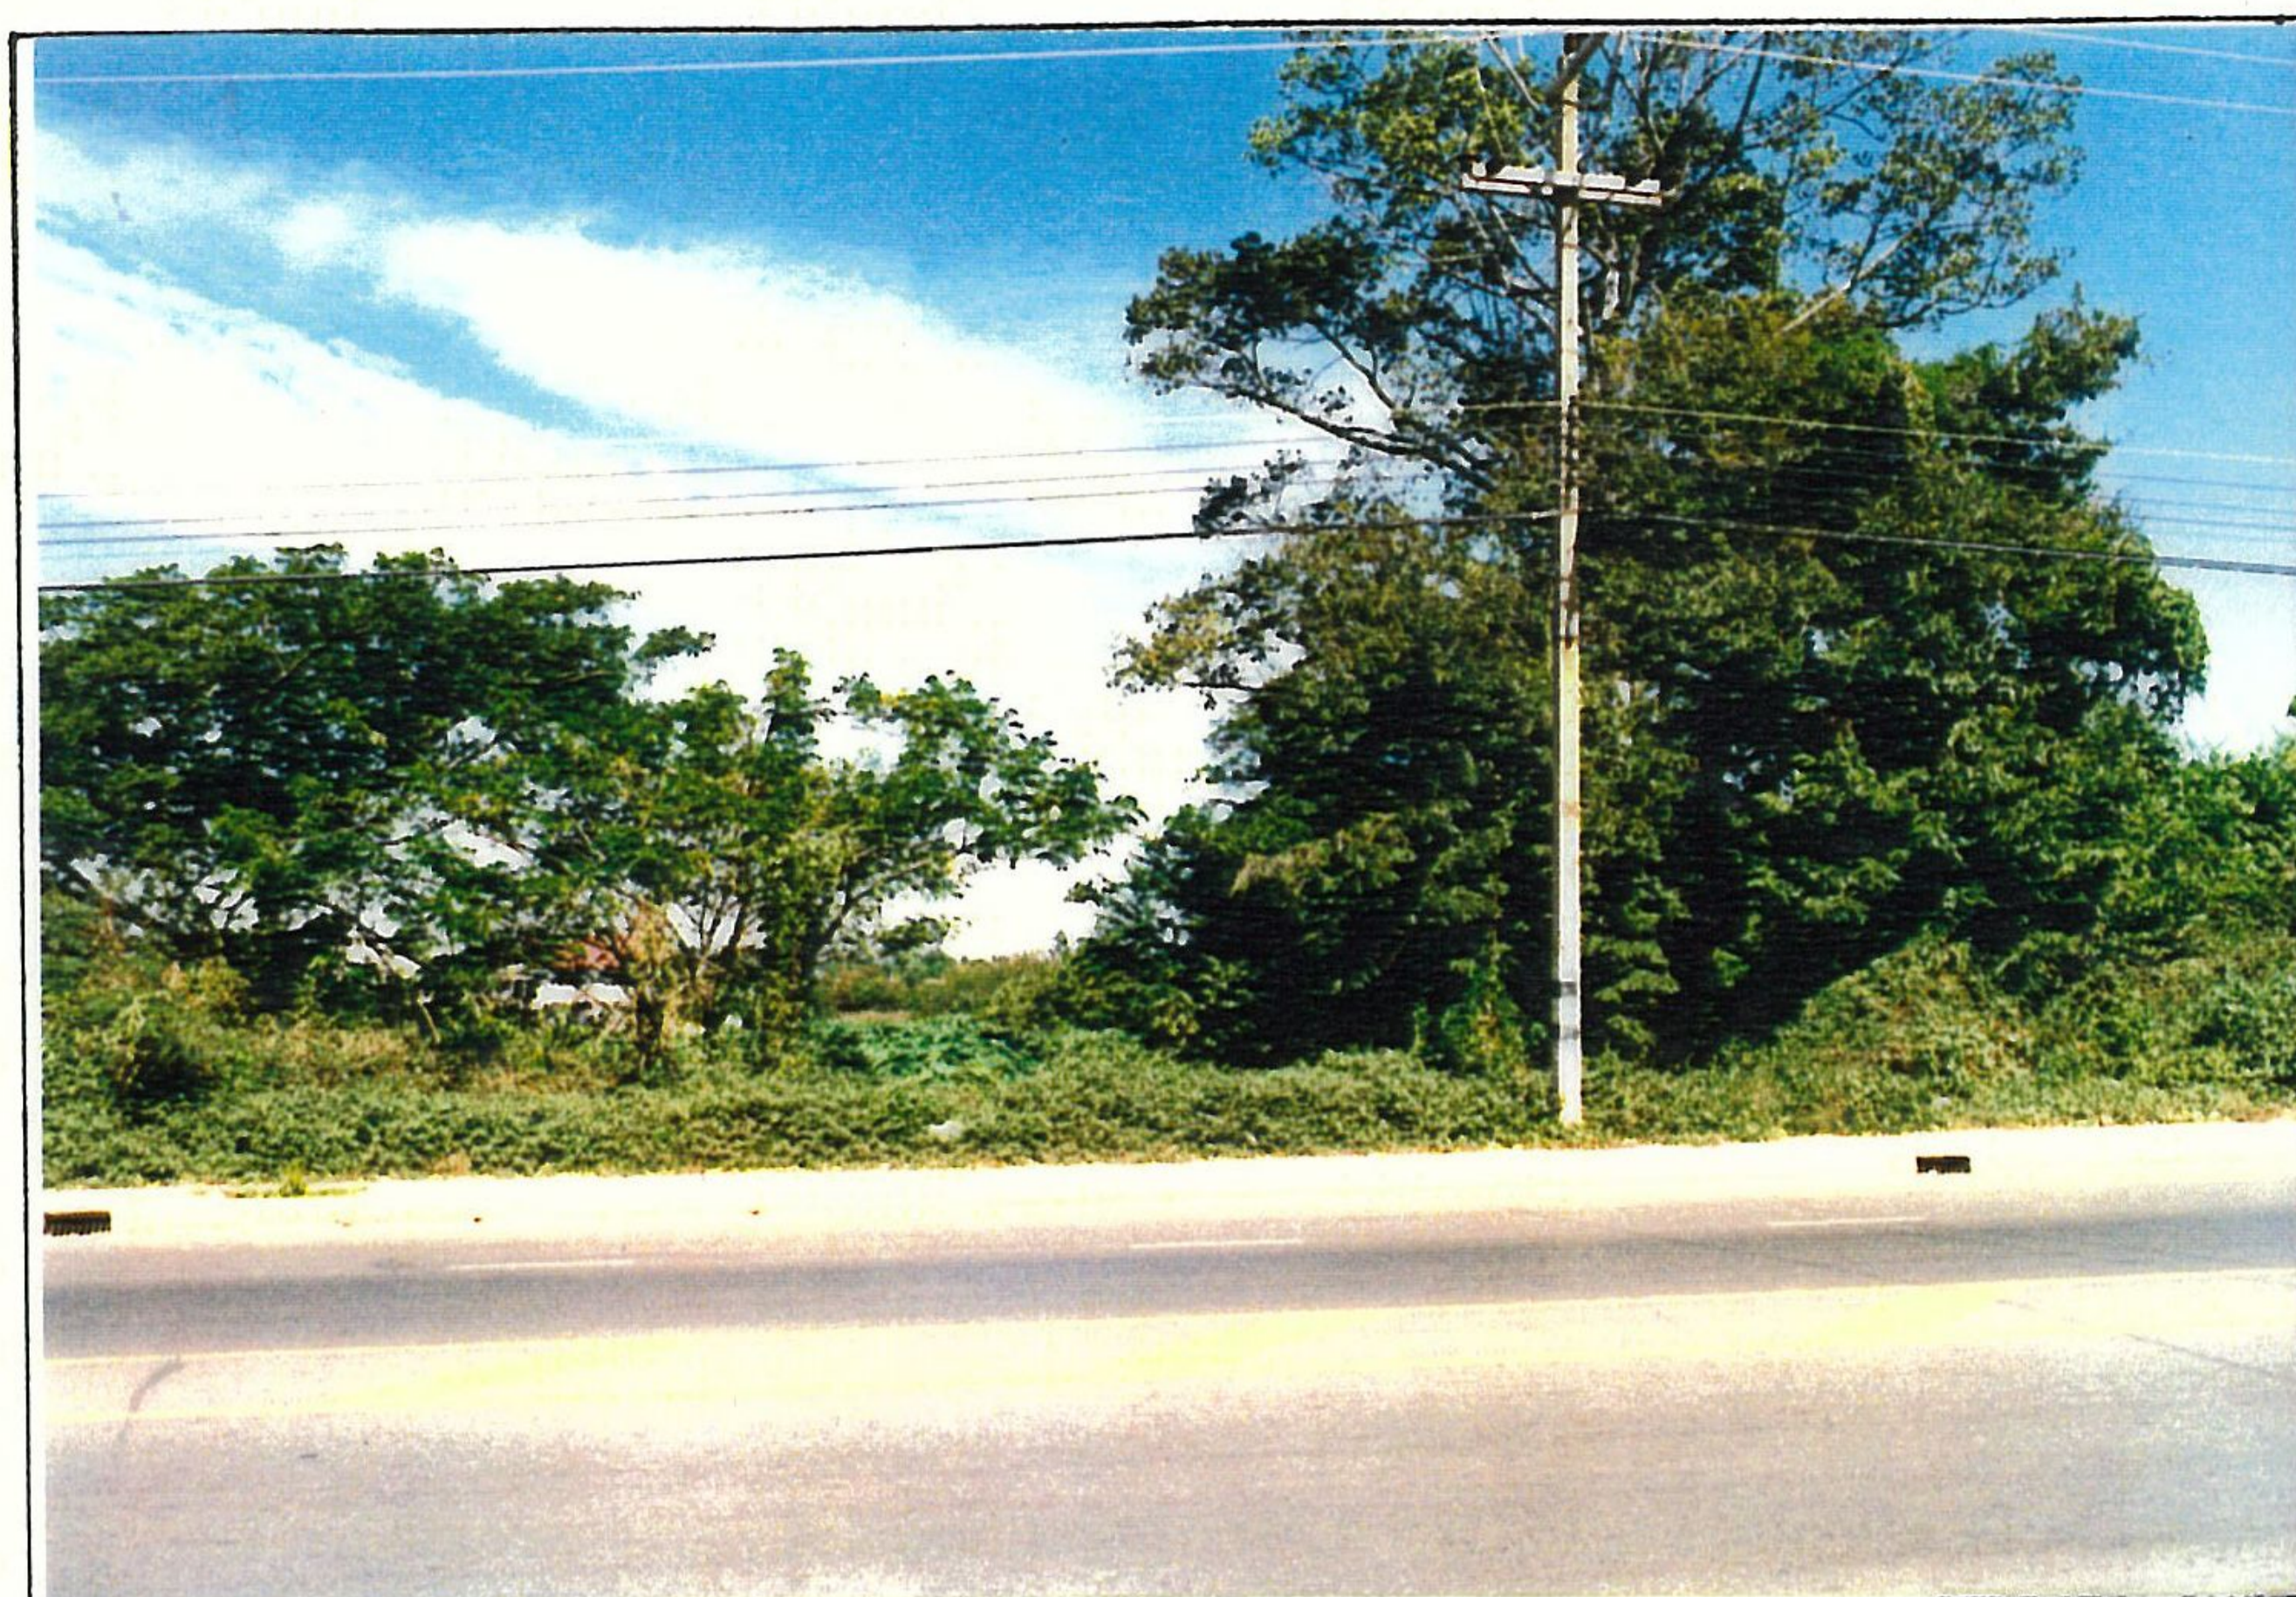
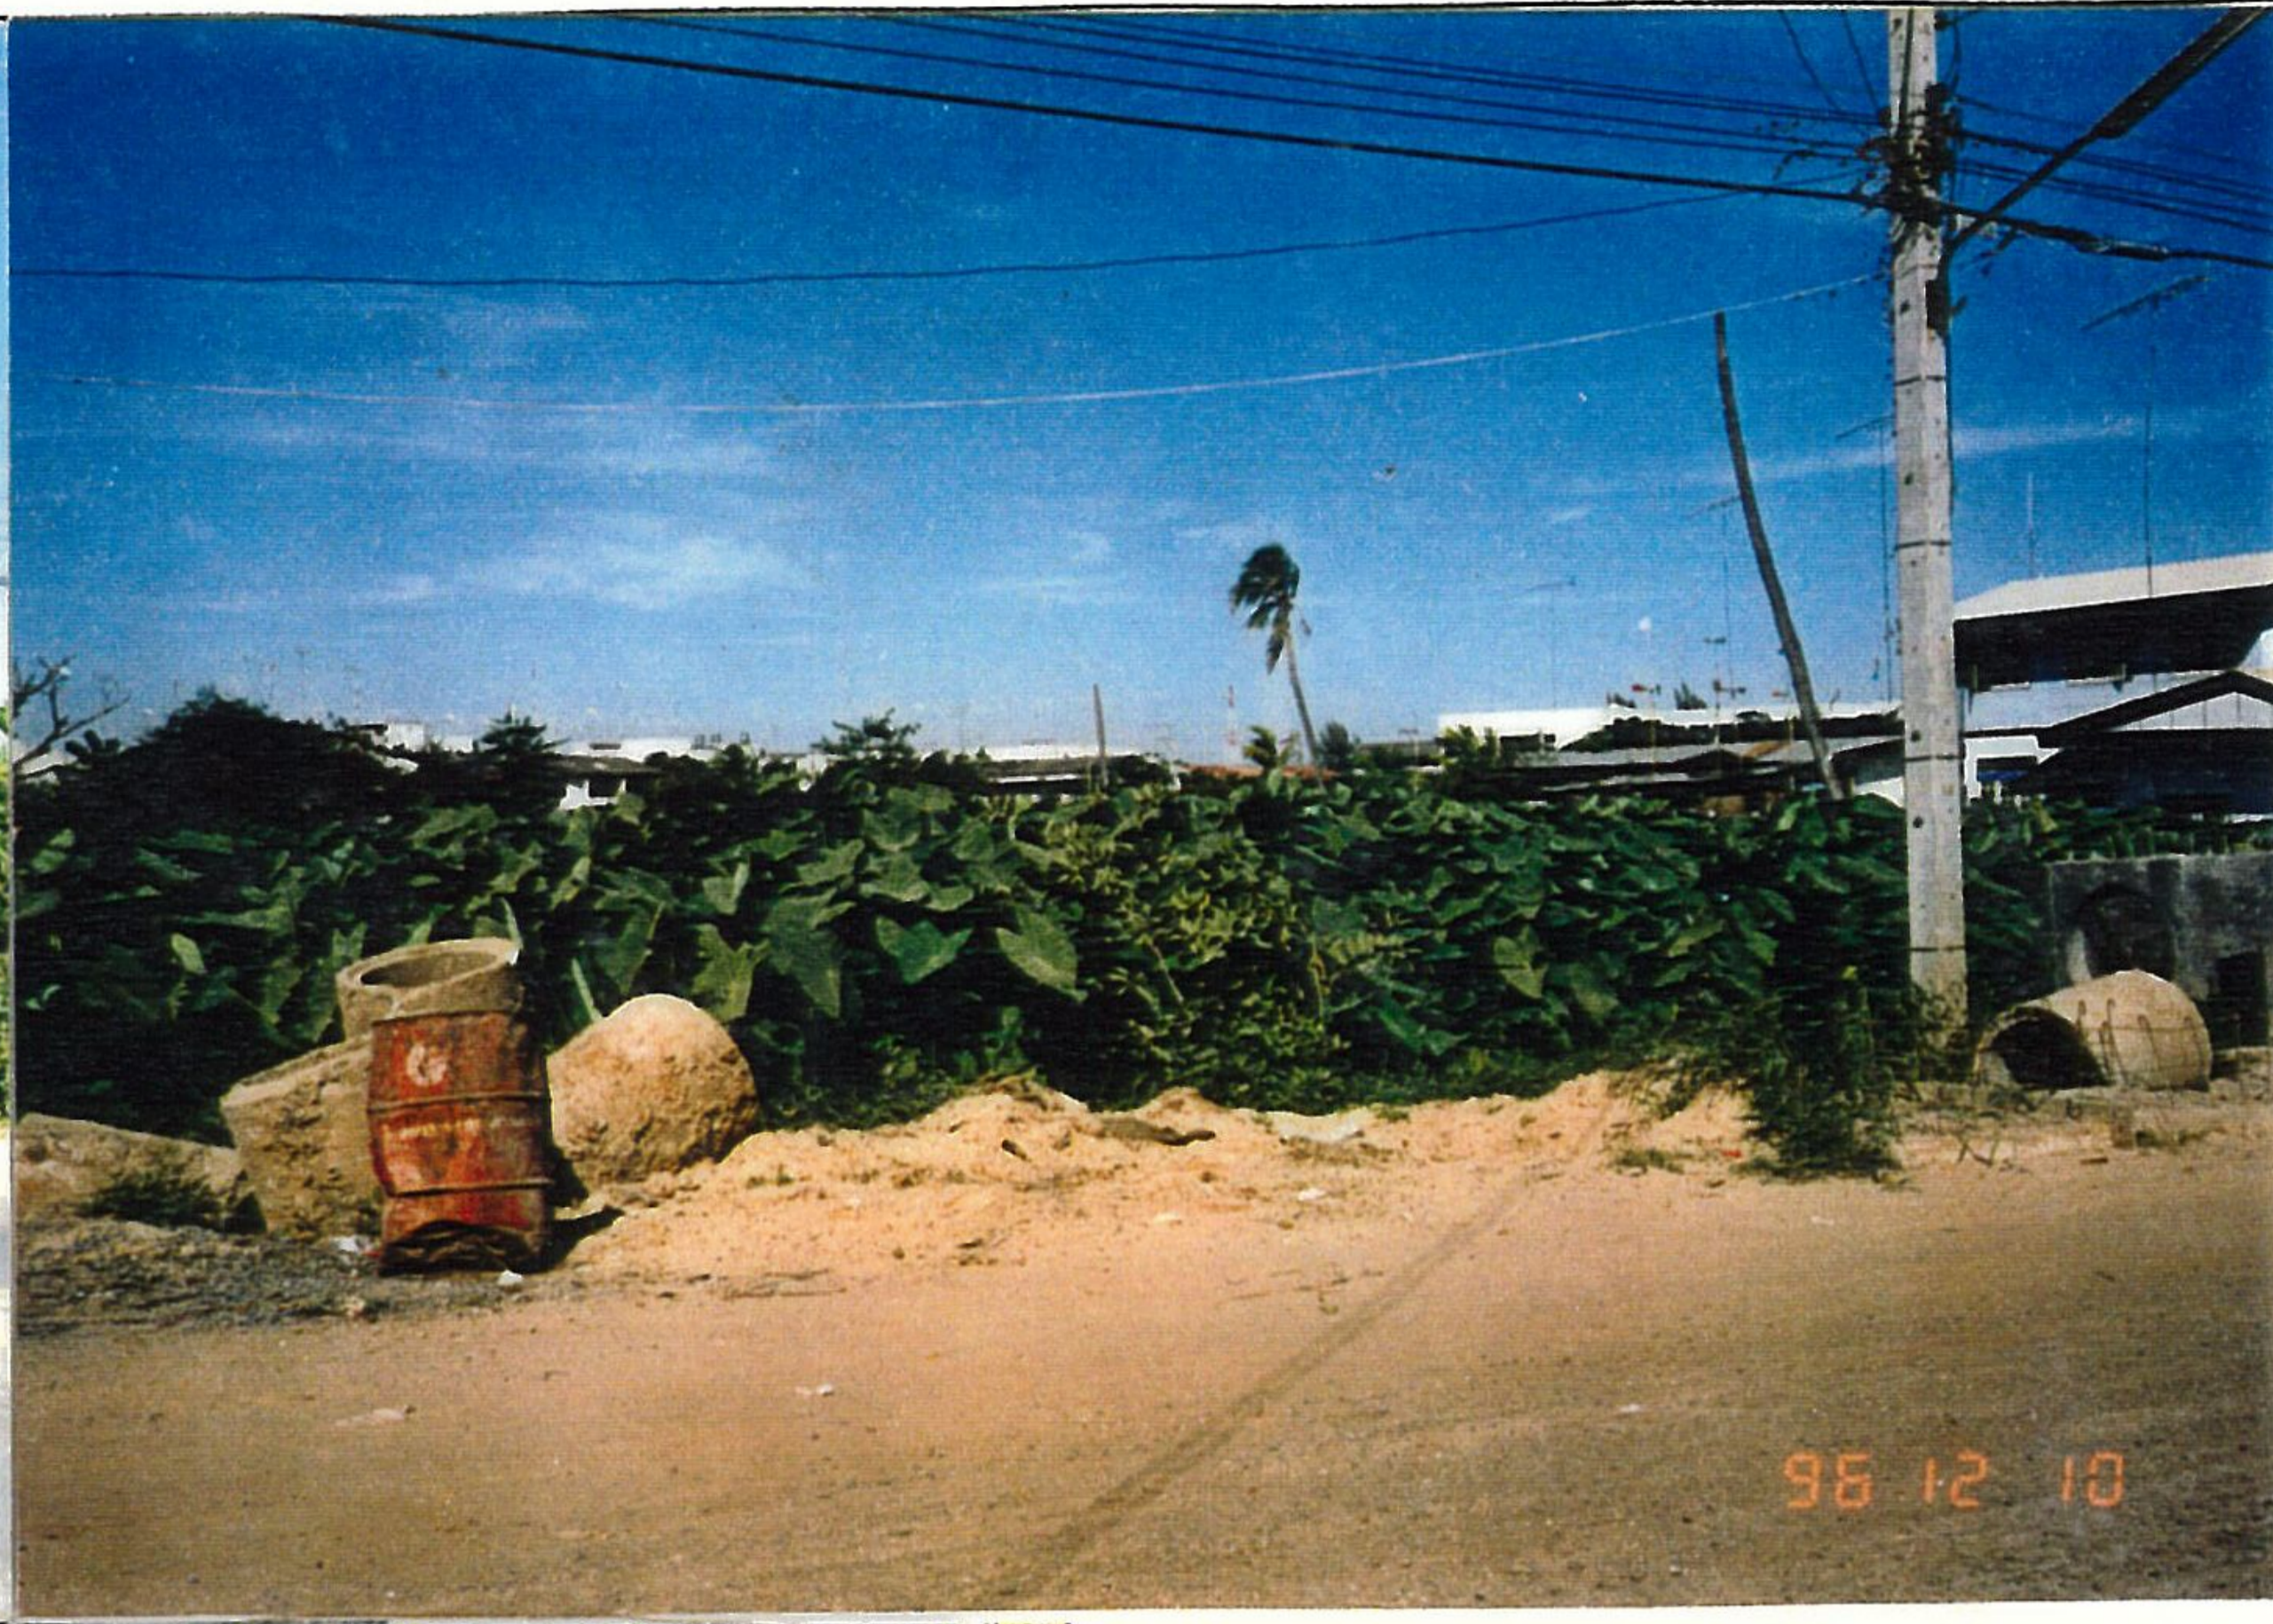
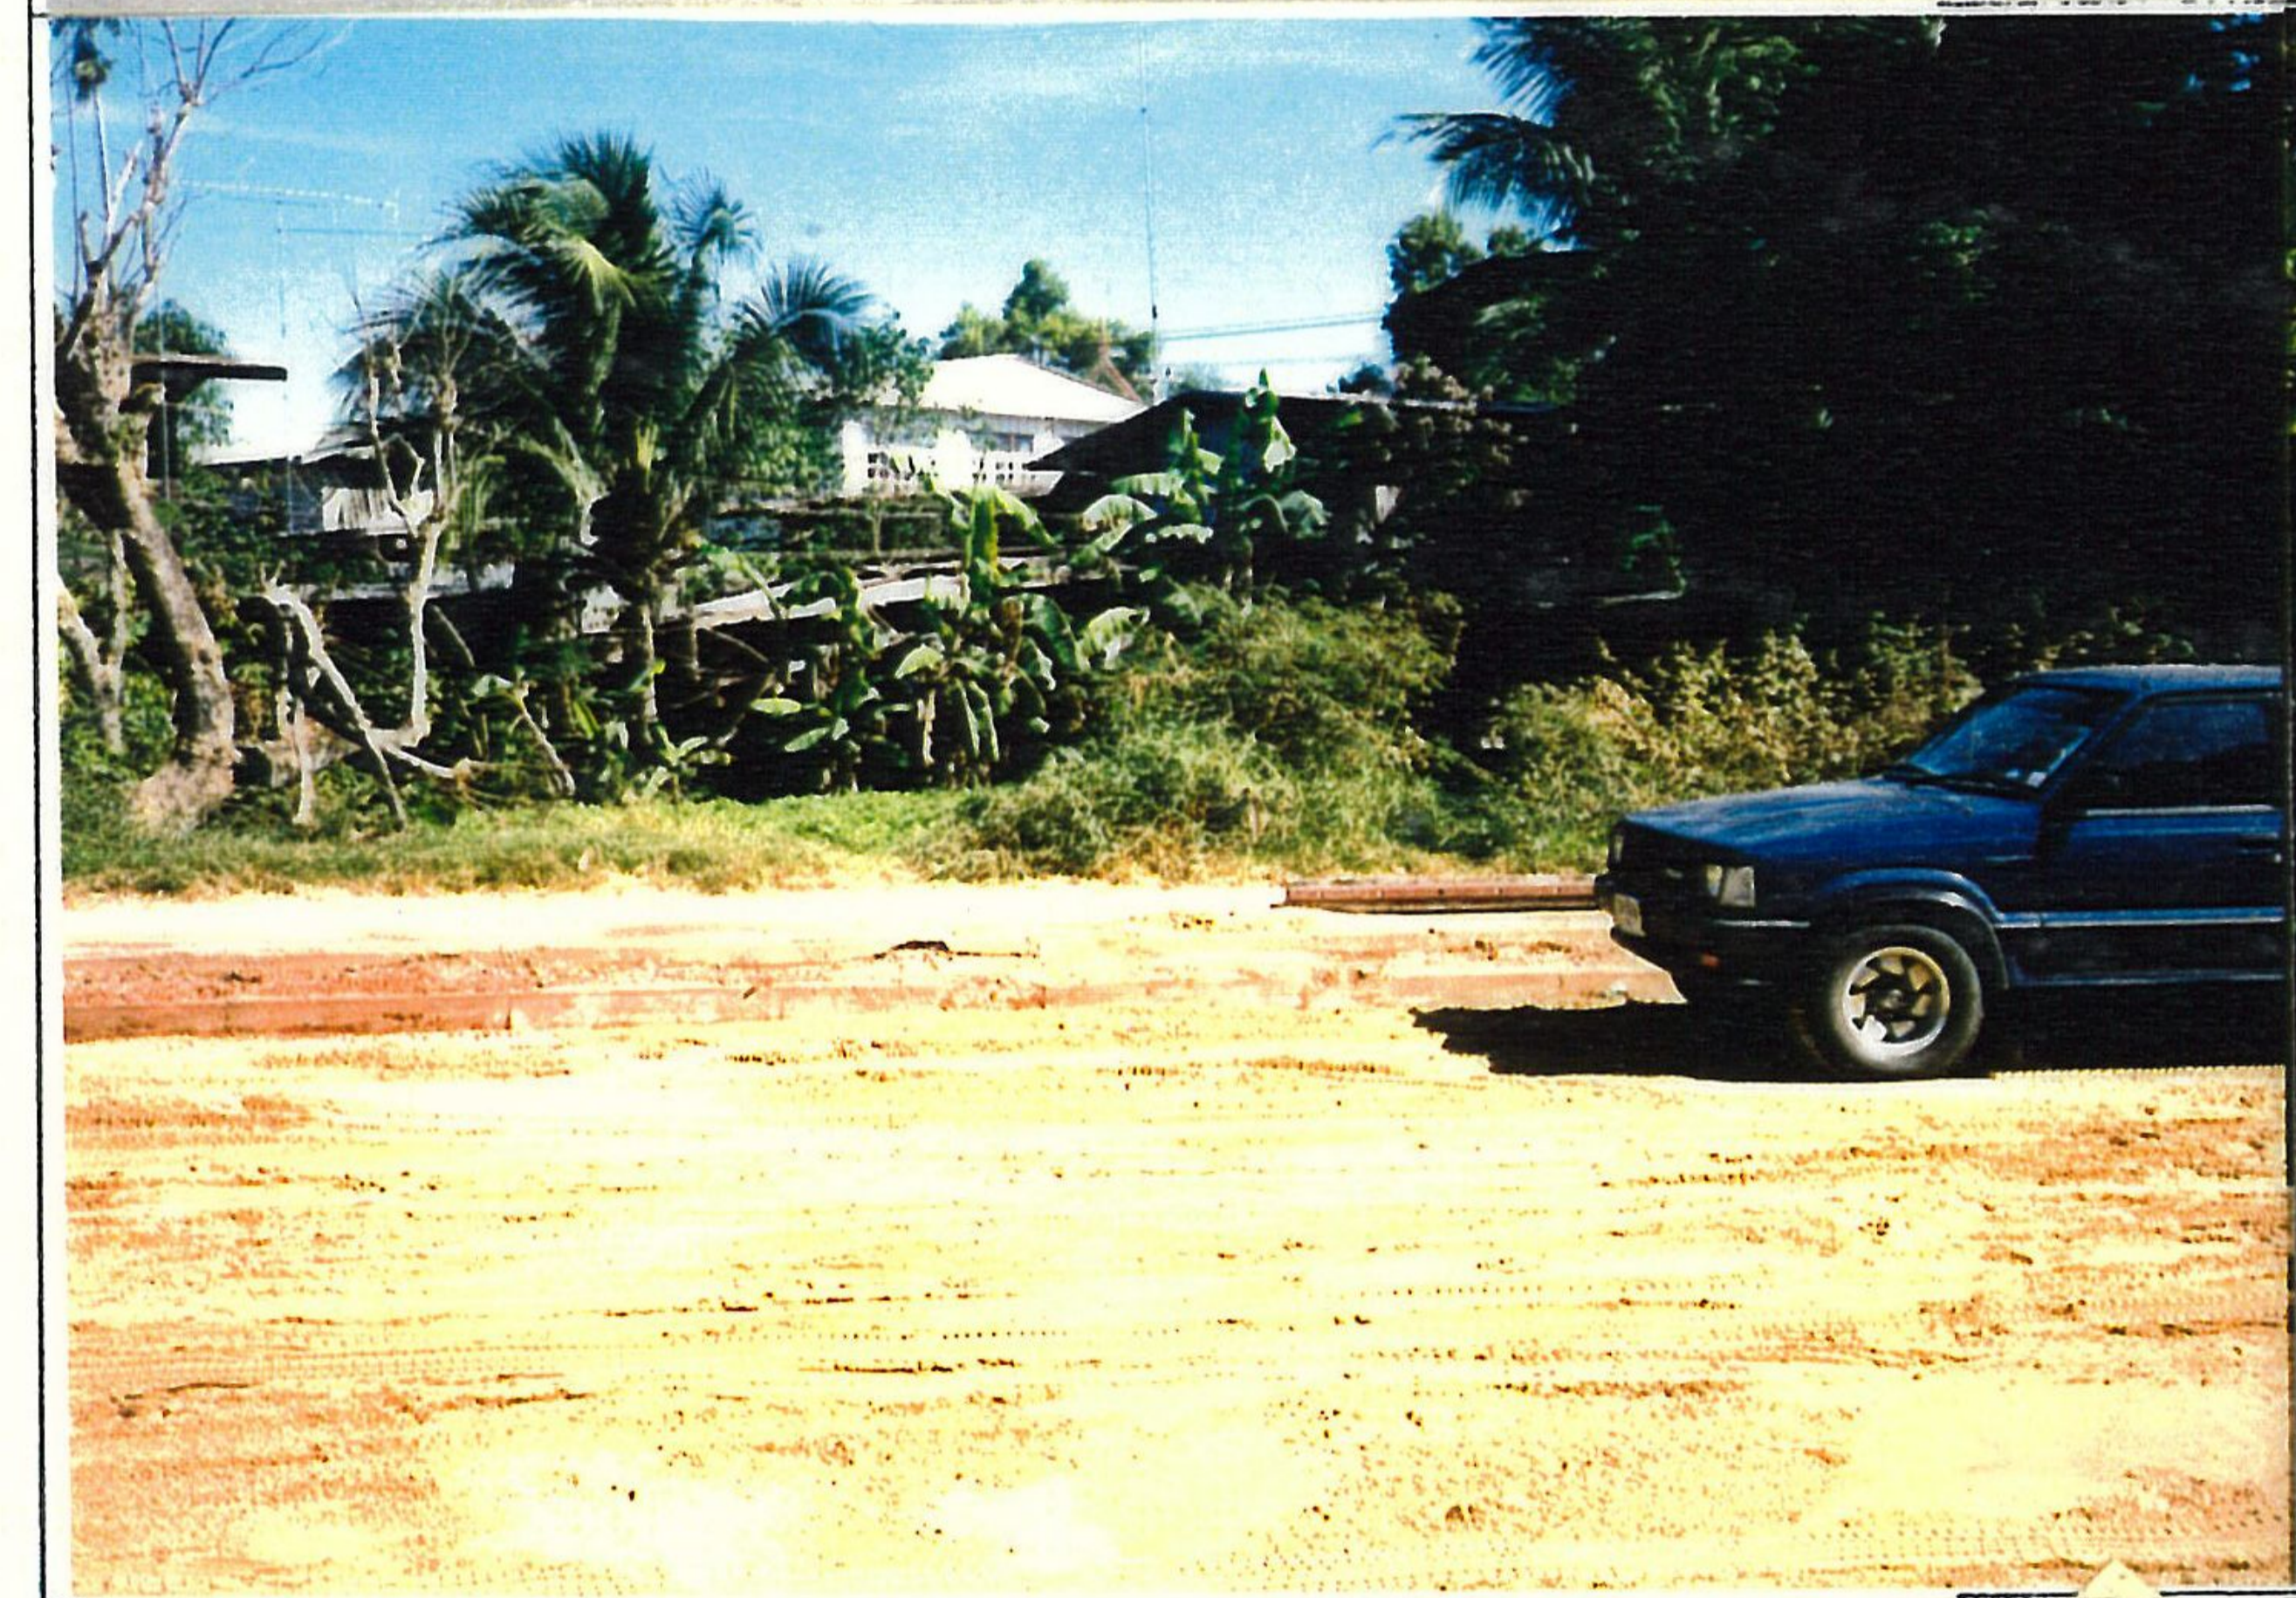
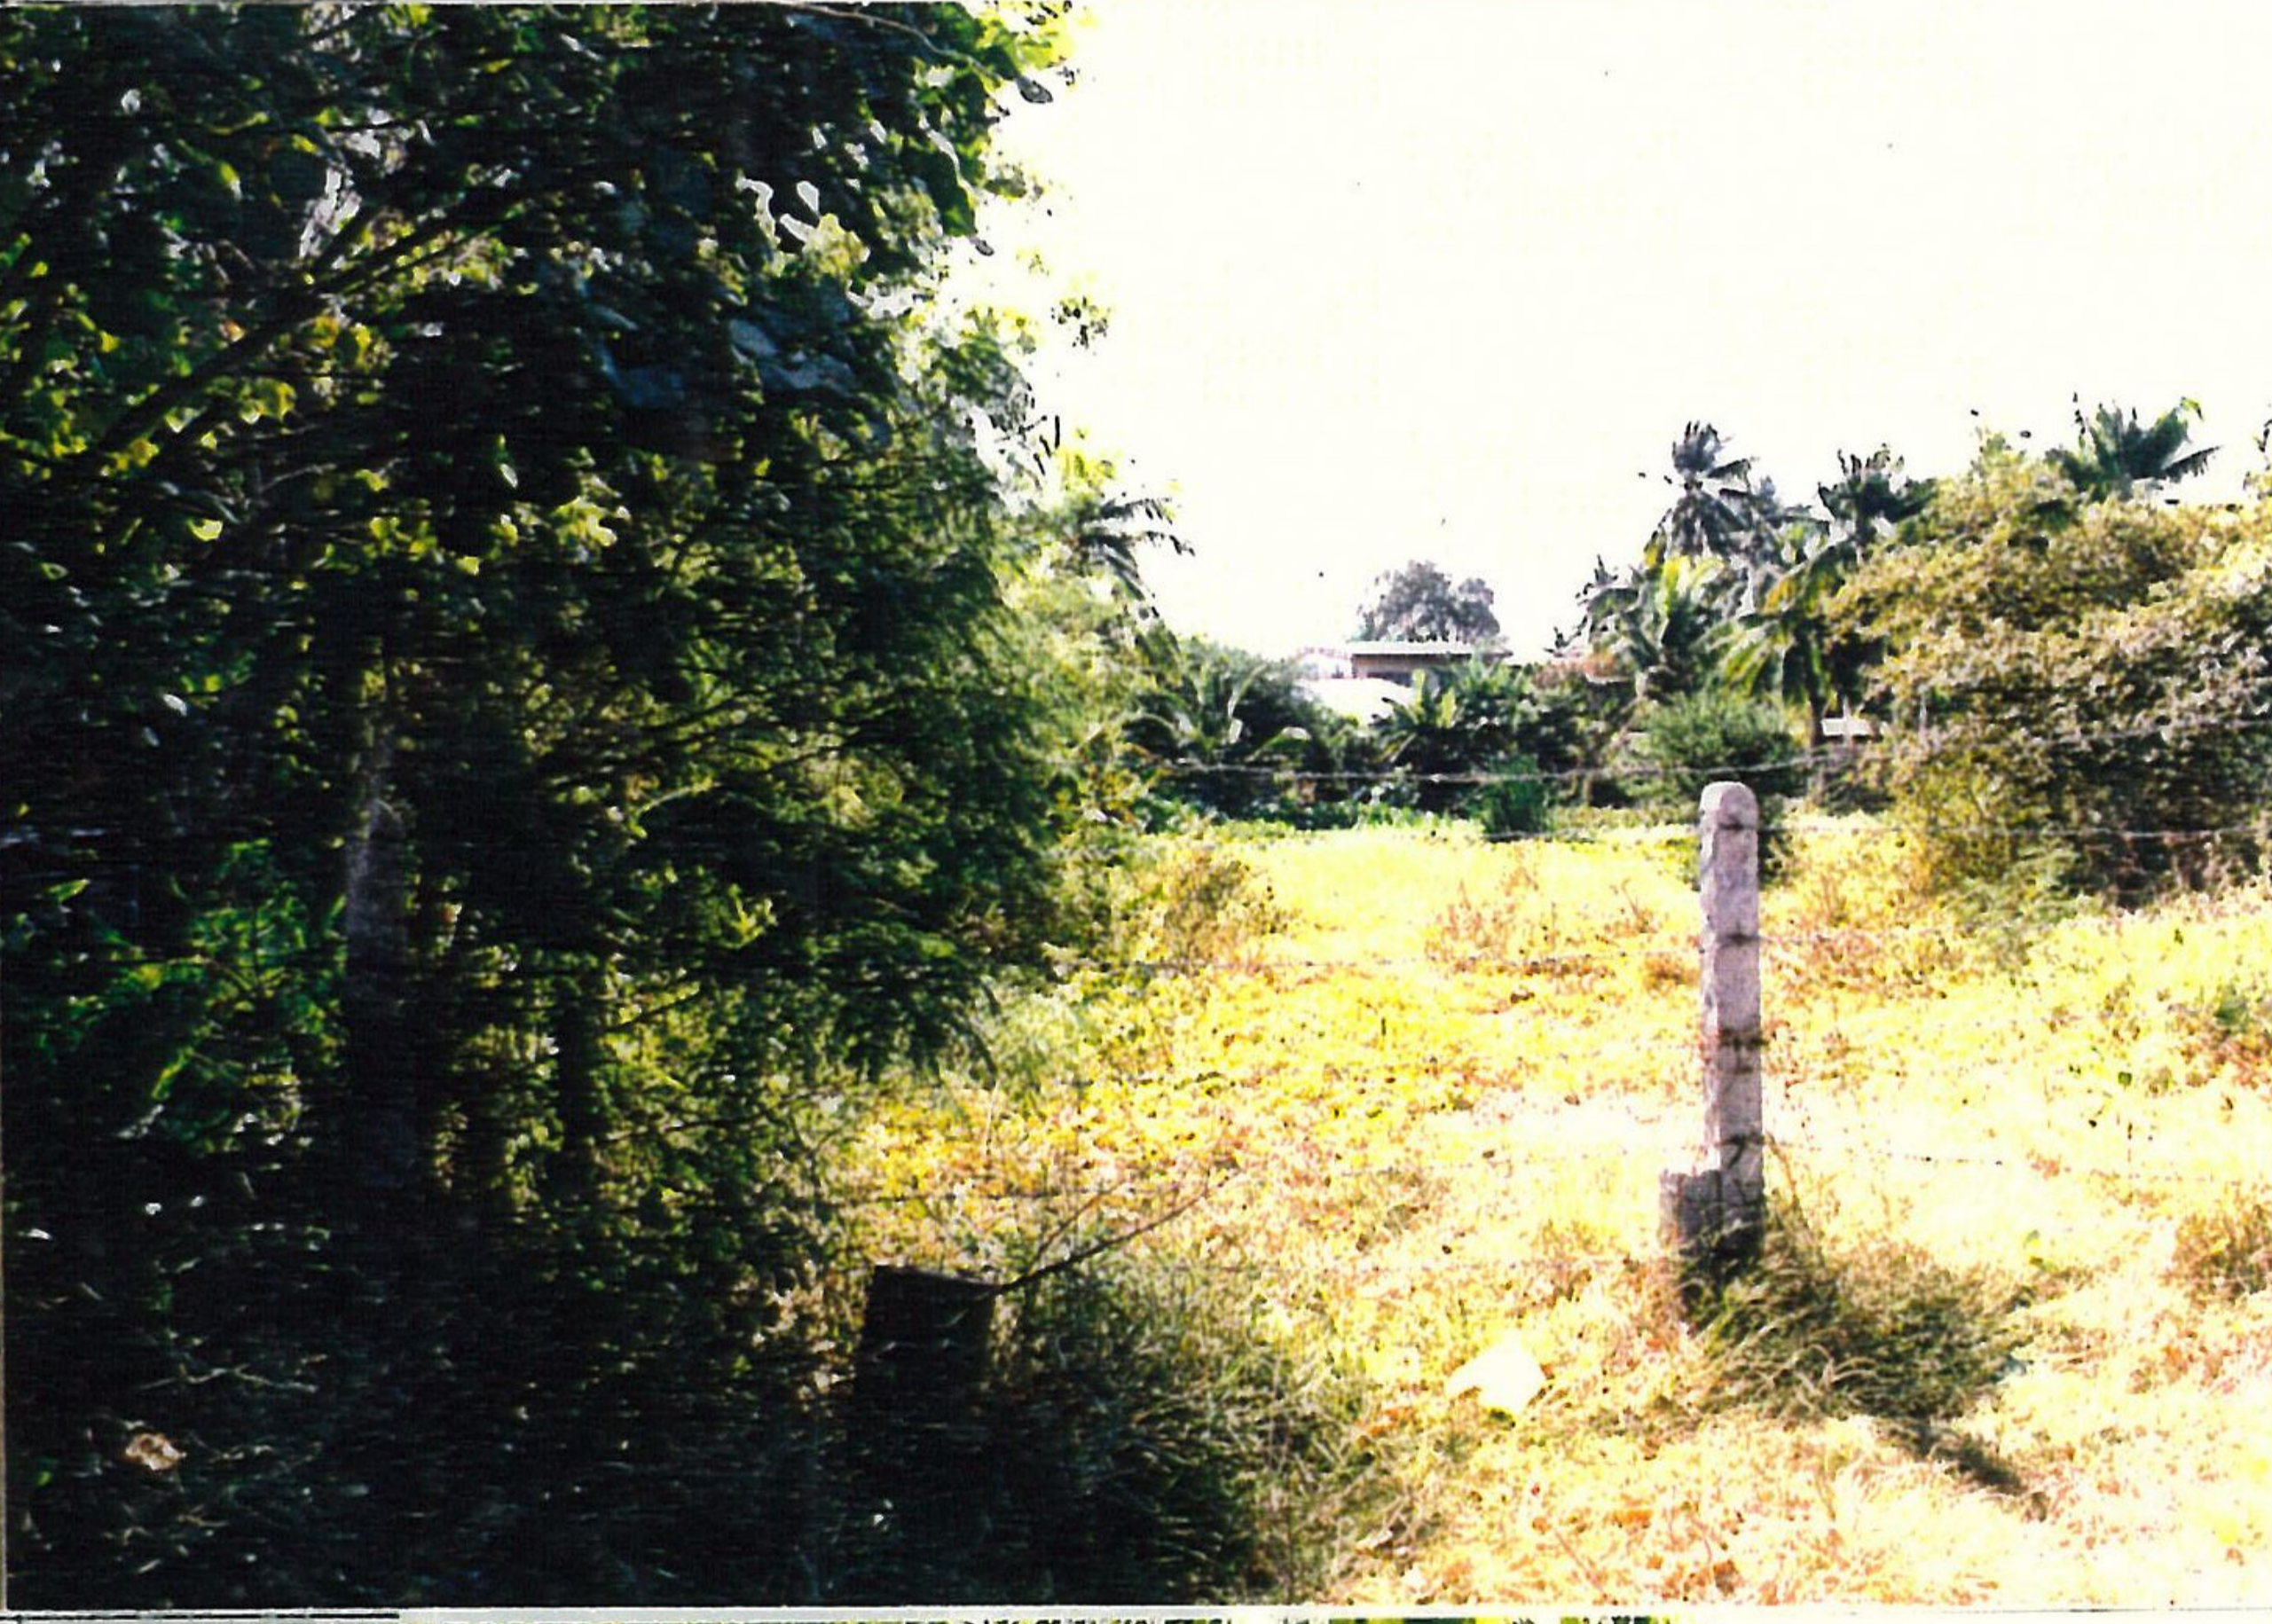
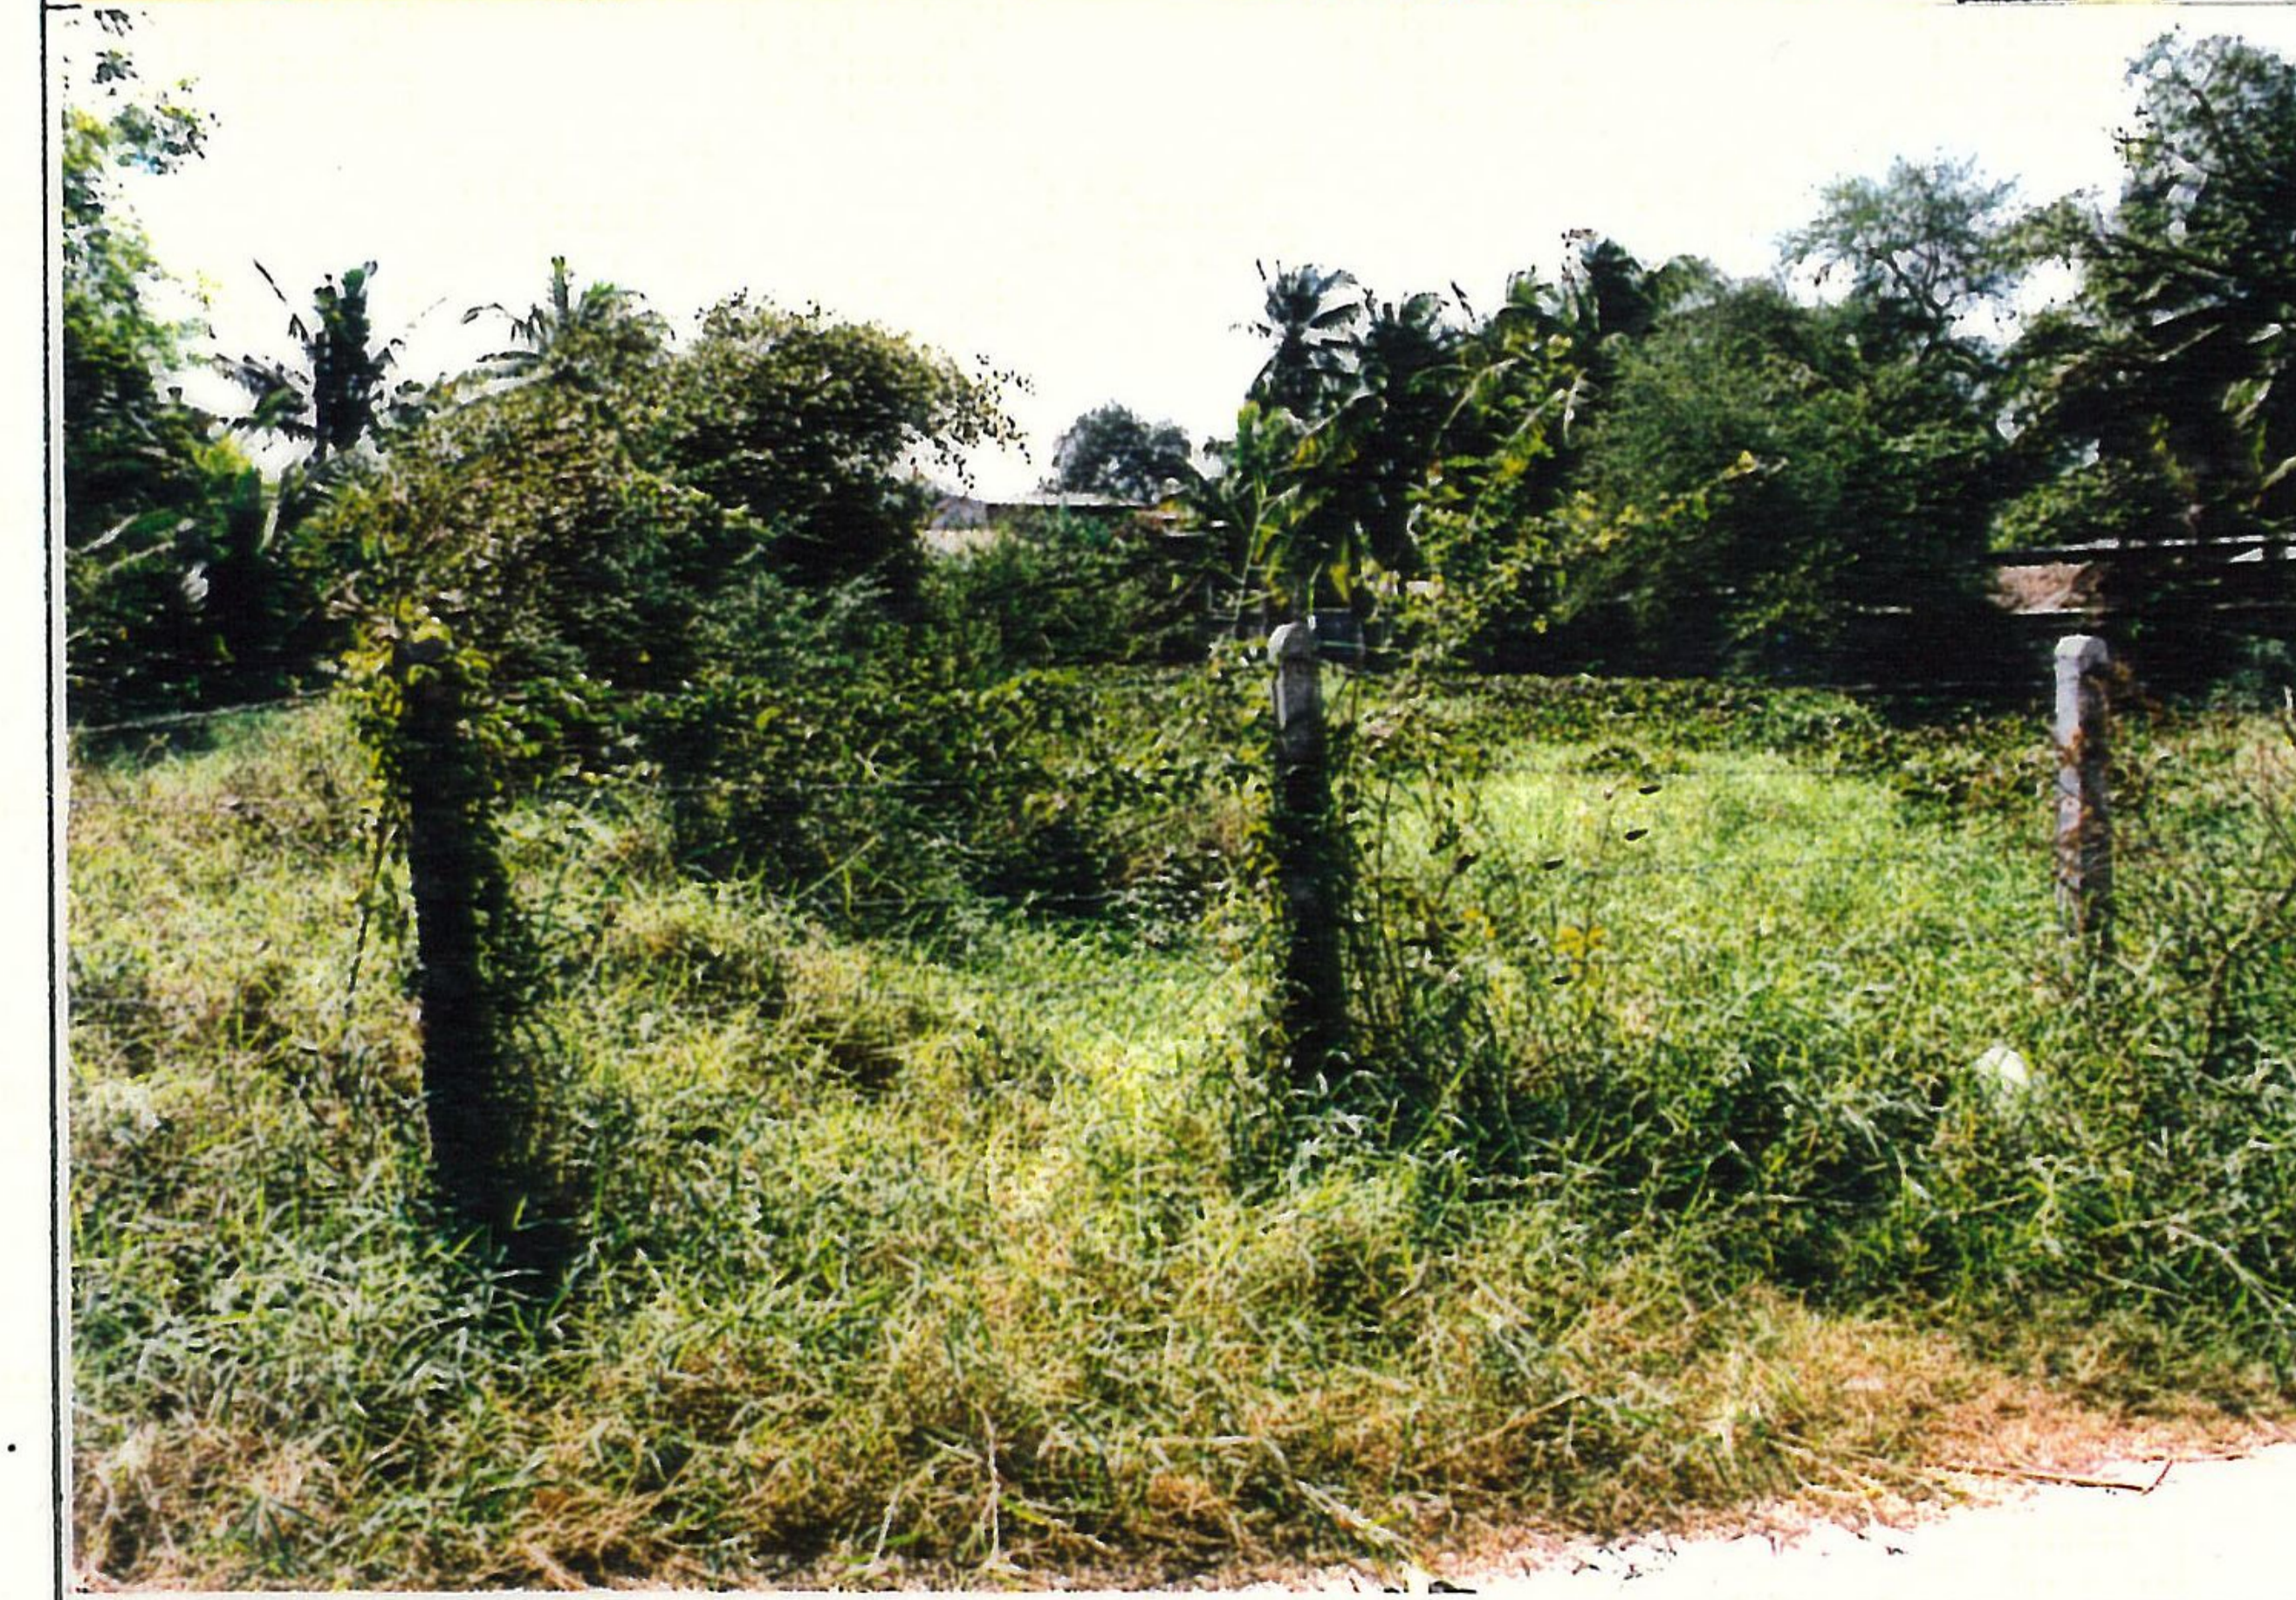
6	7
8	9
10	11

6. แนวเขตกำแพงเมือง-คูเมือง วงรอบนอกด้านทิศตะวันตก อยู่ประมาณต้นไม้ต้นแรก ทางซ้ายมือจากกลางถนน ต้นไม้ใหญ่ทางขวามืออยู่บนกำแพงเมือง
7. กำแพงเมือง-คูเมือง วงรอบในคานใต้ อยู่ในบริเวณที่ลุ่มต่ำ ปัจจุบันมีวัชพืชขึ้นปกคลุมทั้งพื้นที่จนไม่สามารถสังเกตเห็นแนวเขตได้
8. ร่องรอยของกำแพงเมือง-คูเมือง วงรอบในที่พอจะสังเกตเห็นได้จากรูปถ่ายทางอากาศ และในภาคสนามมาสิ้นสุดที่แนวต้นกล้วยกลางภาพ ถัดจากนั้นไม่สามารถสังเกตเห็นแนวกำแพงเมือง-คูเมืองได้
- 9.,10. แนวเขตกำแพงเมือง-คูเมือง ชั้นใน อยู่ที่เสาทางซ้ายมือของรูปที่ 9. พื้นที่ข้างหน้าภาพมคูเมืองในรูปที่ 10. สภาพคูเมืองเป็นที่ลุ่มต่ำ
11. คูเมืองชั้นในบริเวณมุมเมืองด้านตะวันตกเฉียงเหนือ ถูกขุดเป็นบ่อเลี้ยงปลา
