การกำหนดขอบเขตที่ดินกำแพงเมือง-คูเมือง

เมืองร้อยเอ็ด เลขที่ทะเบียน 45-32
บ้านเมืองร้อยเอ็ด ตำบลในเมือง อำเภอเมืองร้อยเอ็ด จังหวัดร้อยเอ็ด

คณะกรรมการพิจารณากำหนดขอบเขตที่ดินกำแพงเมือง-คูเมือง
กรมธนารักษ์ กระทรวงการคลัง

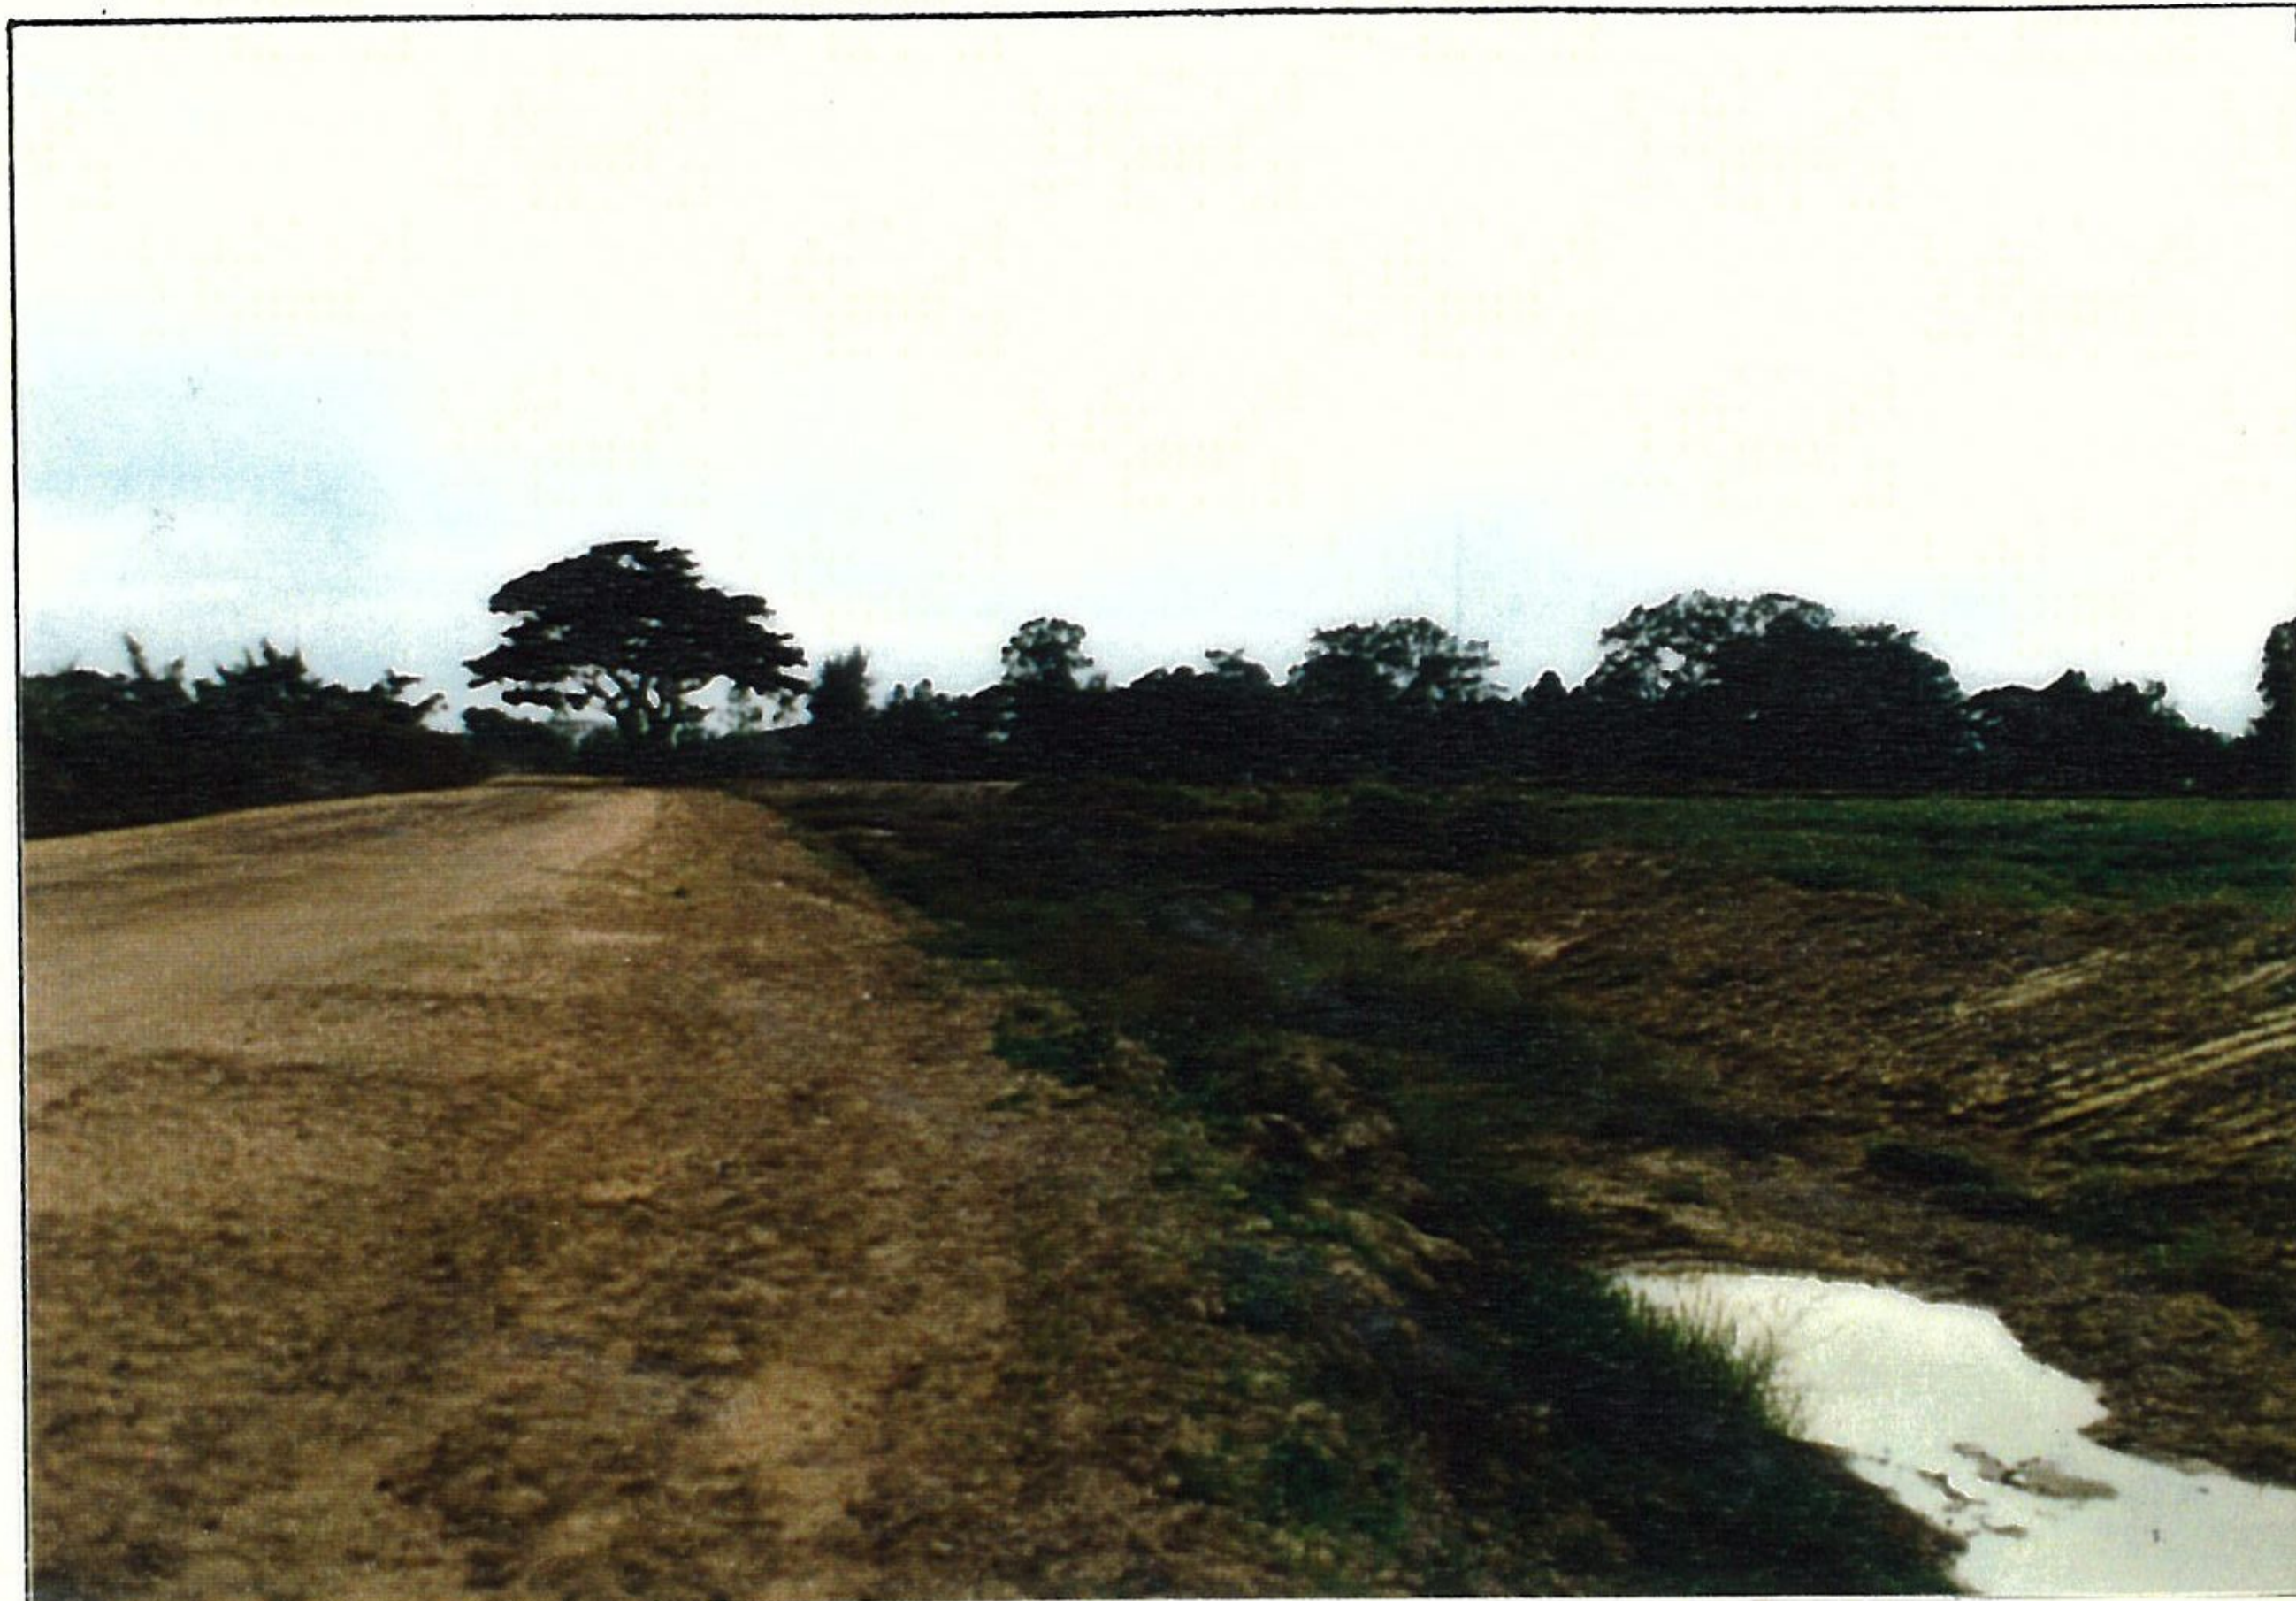
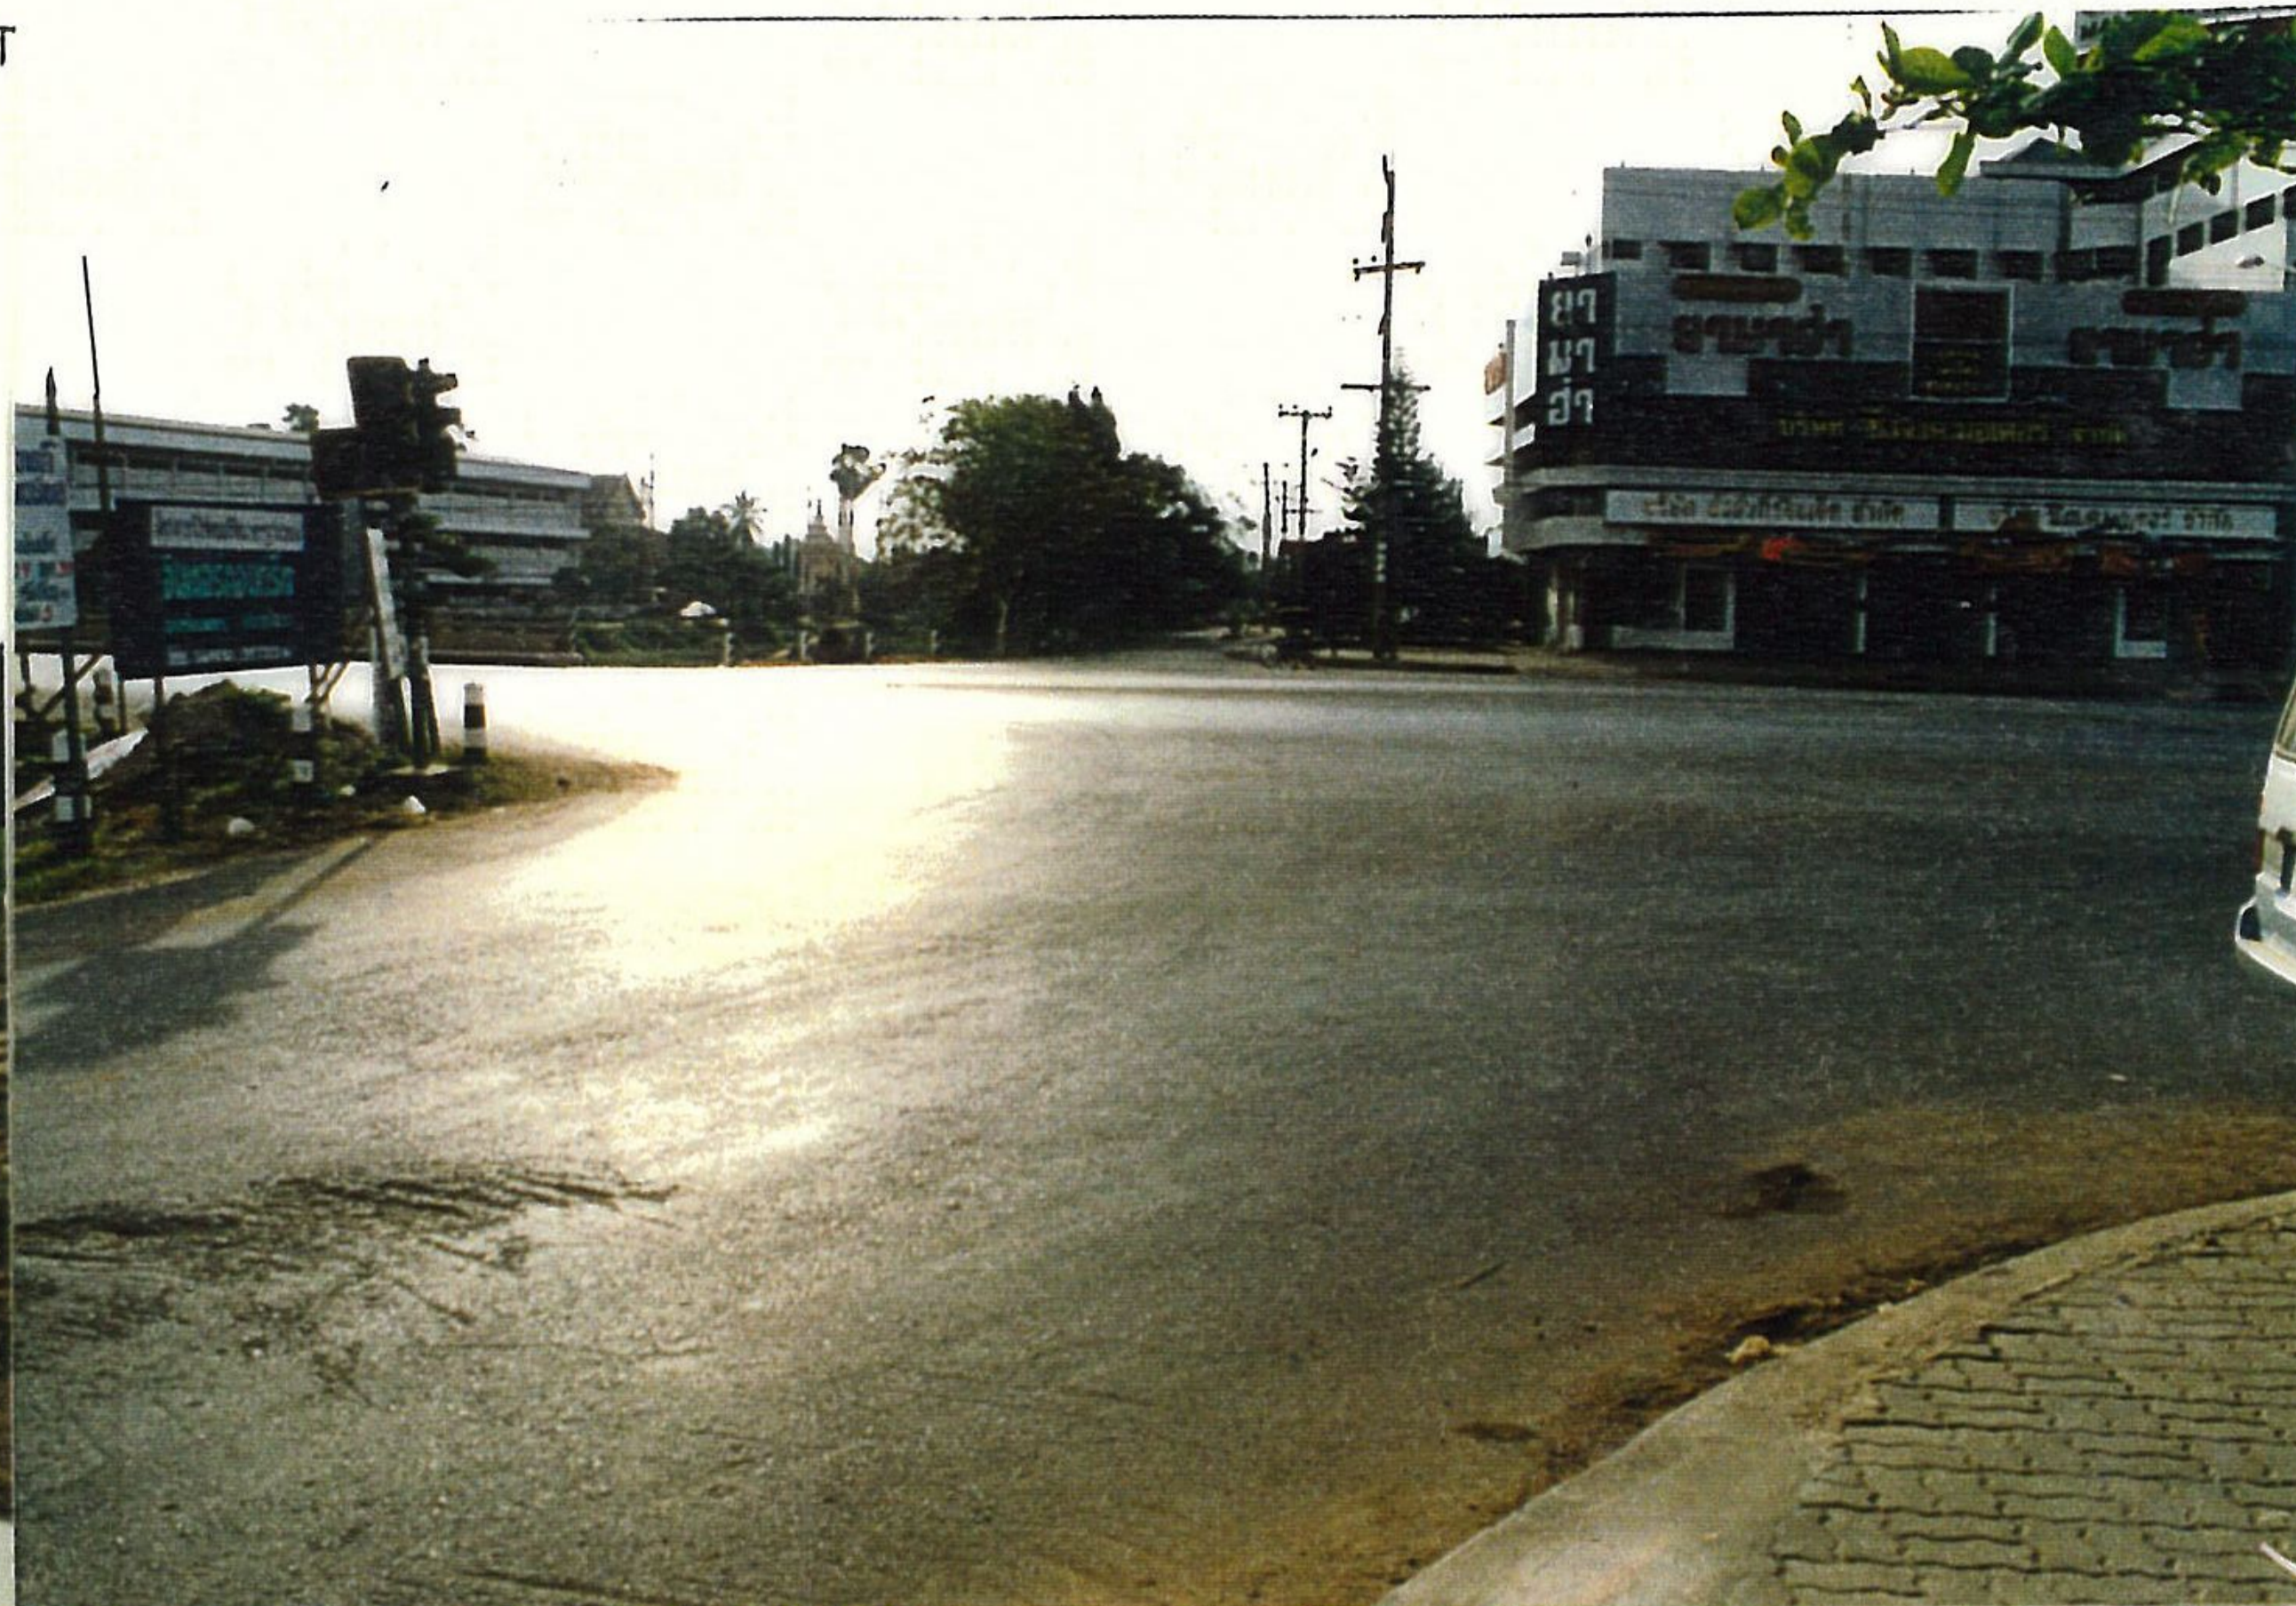
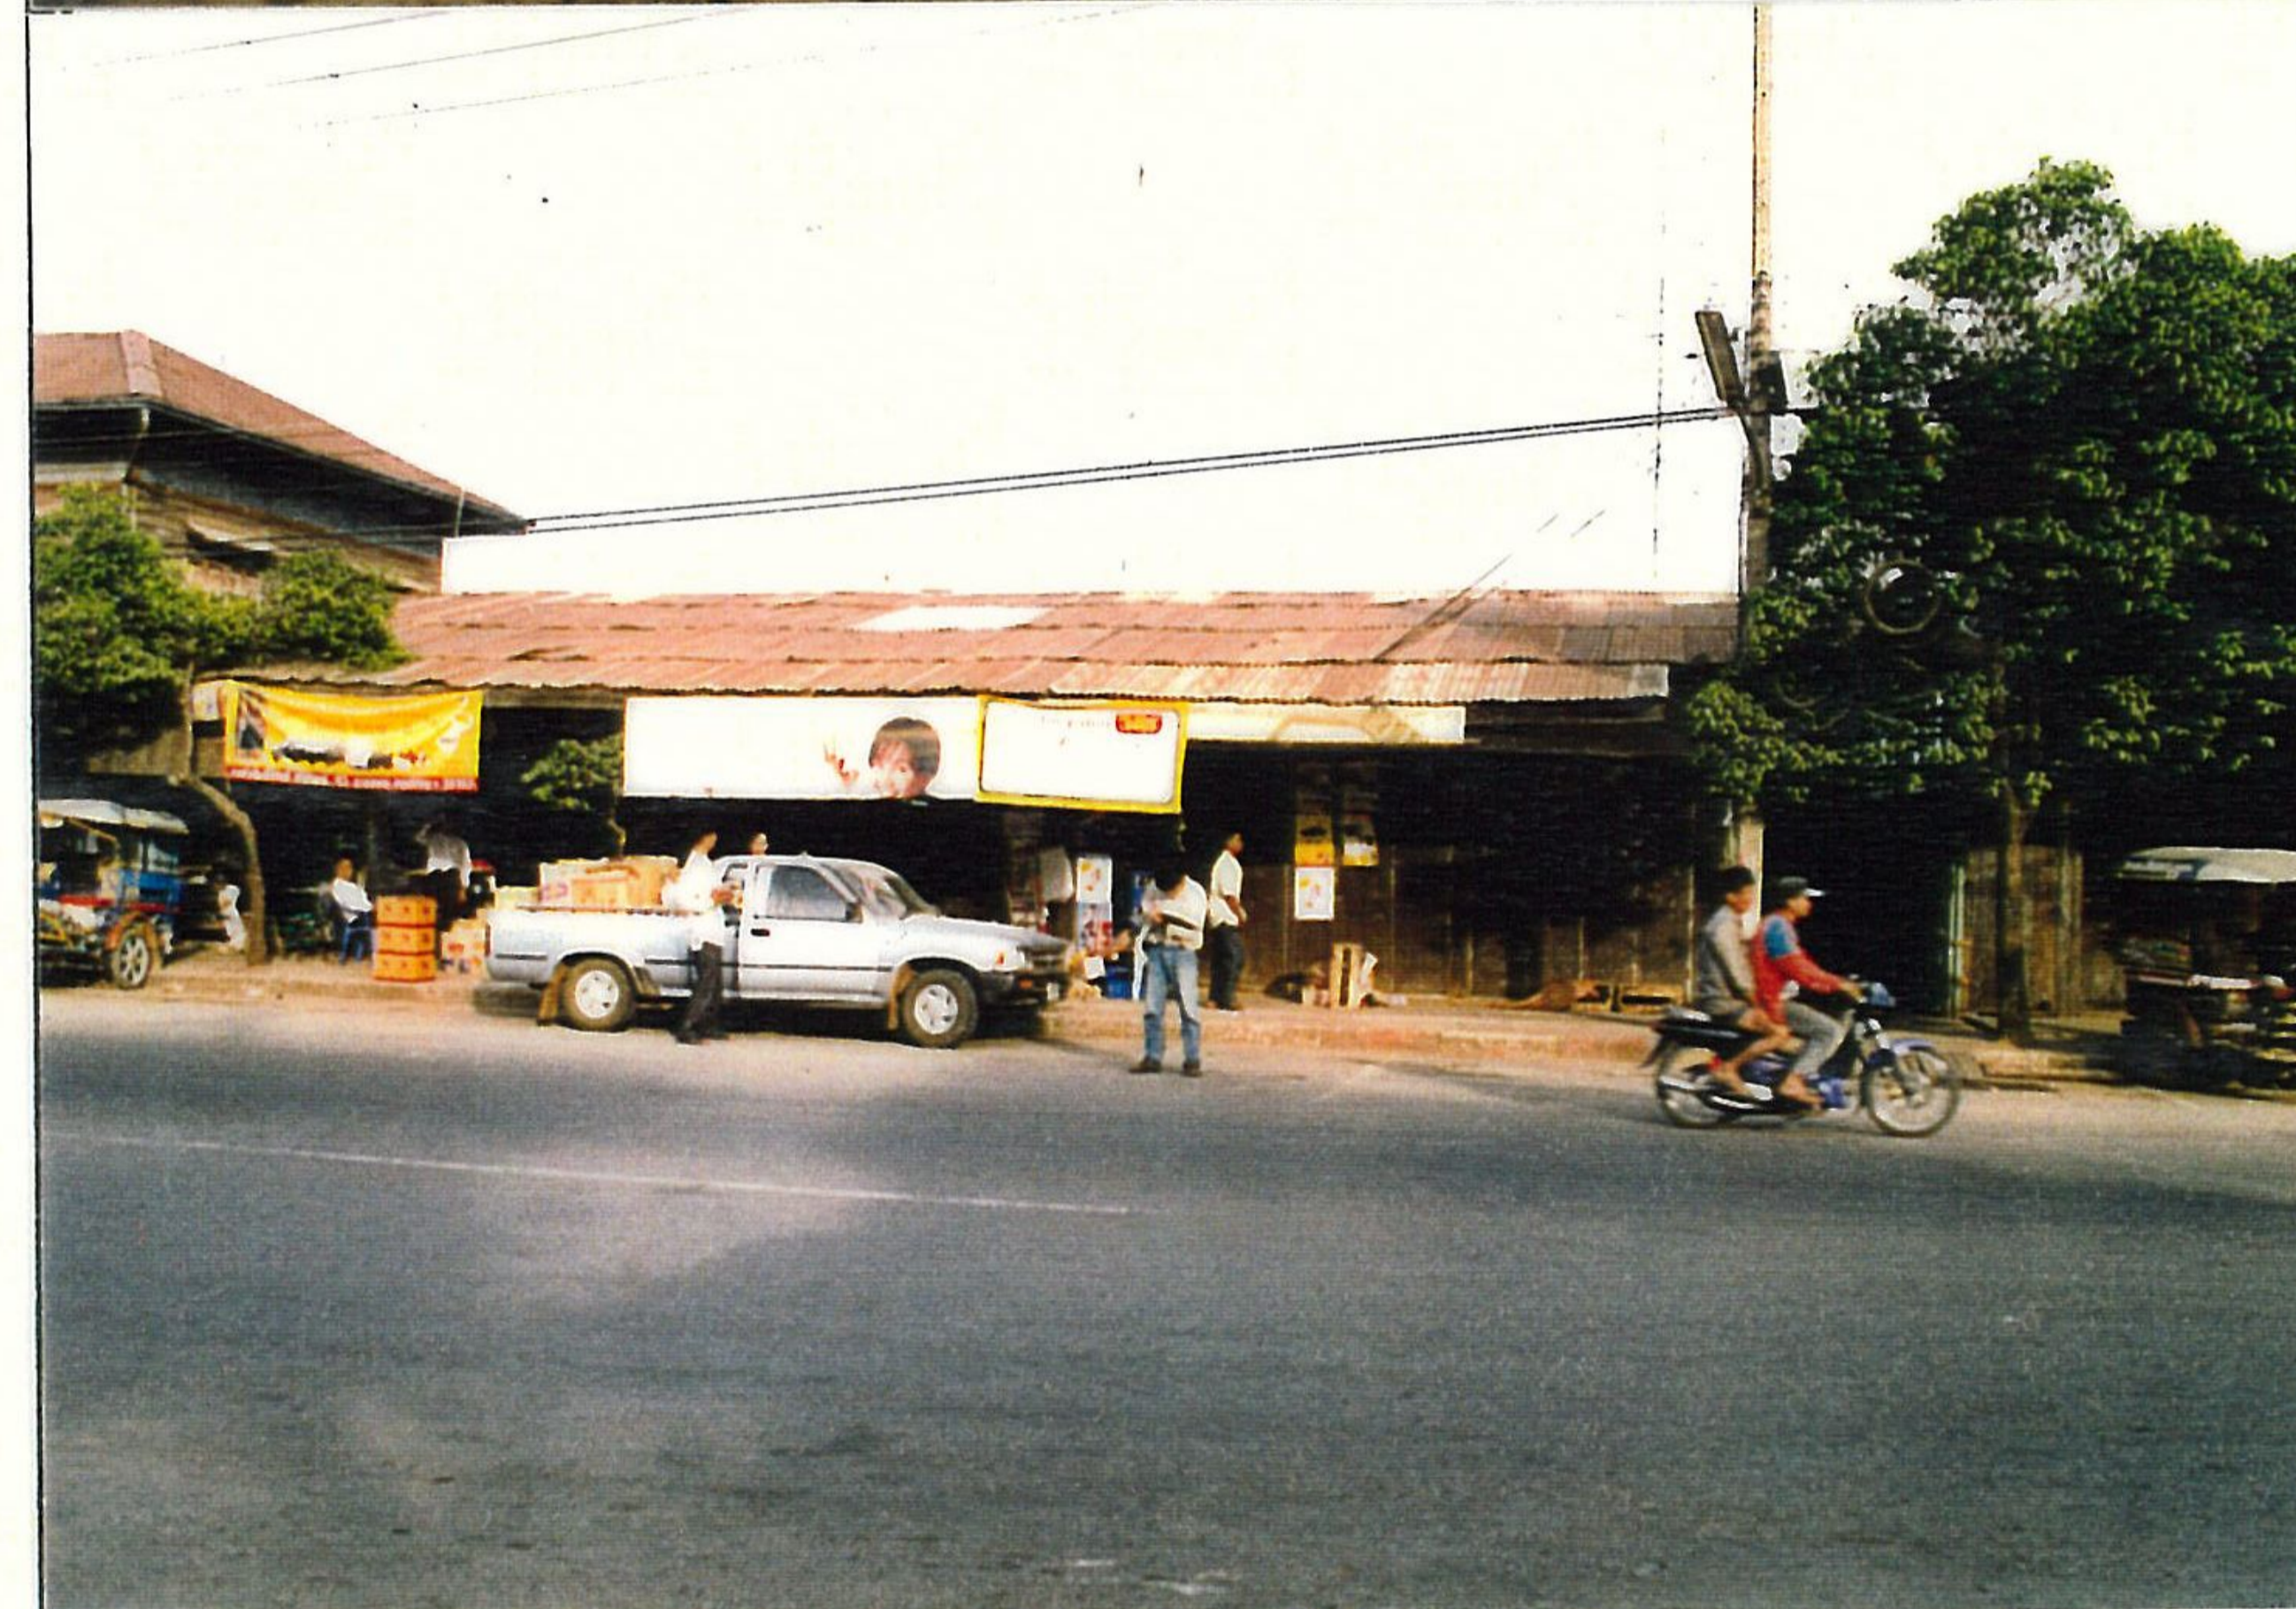
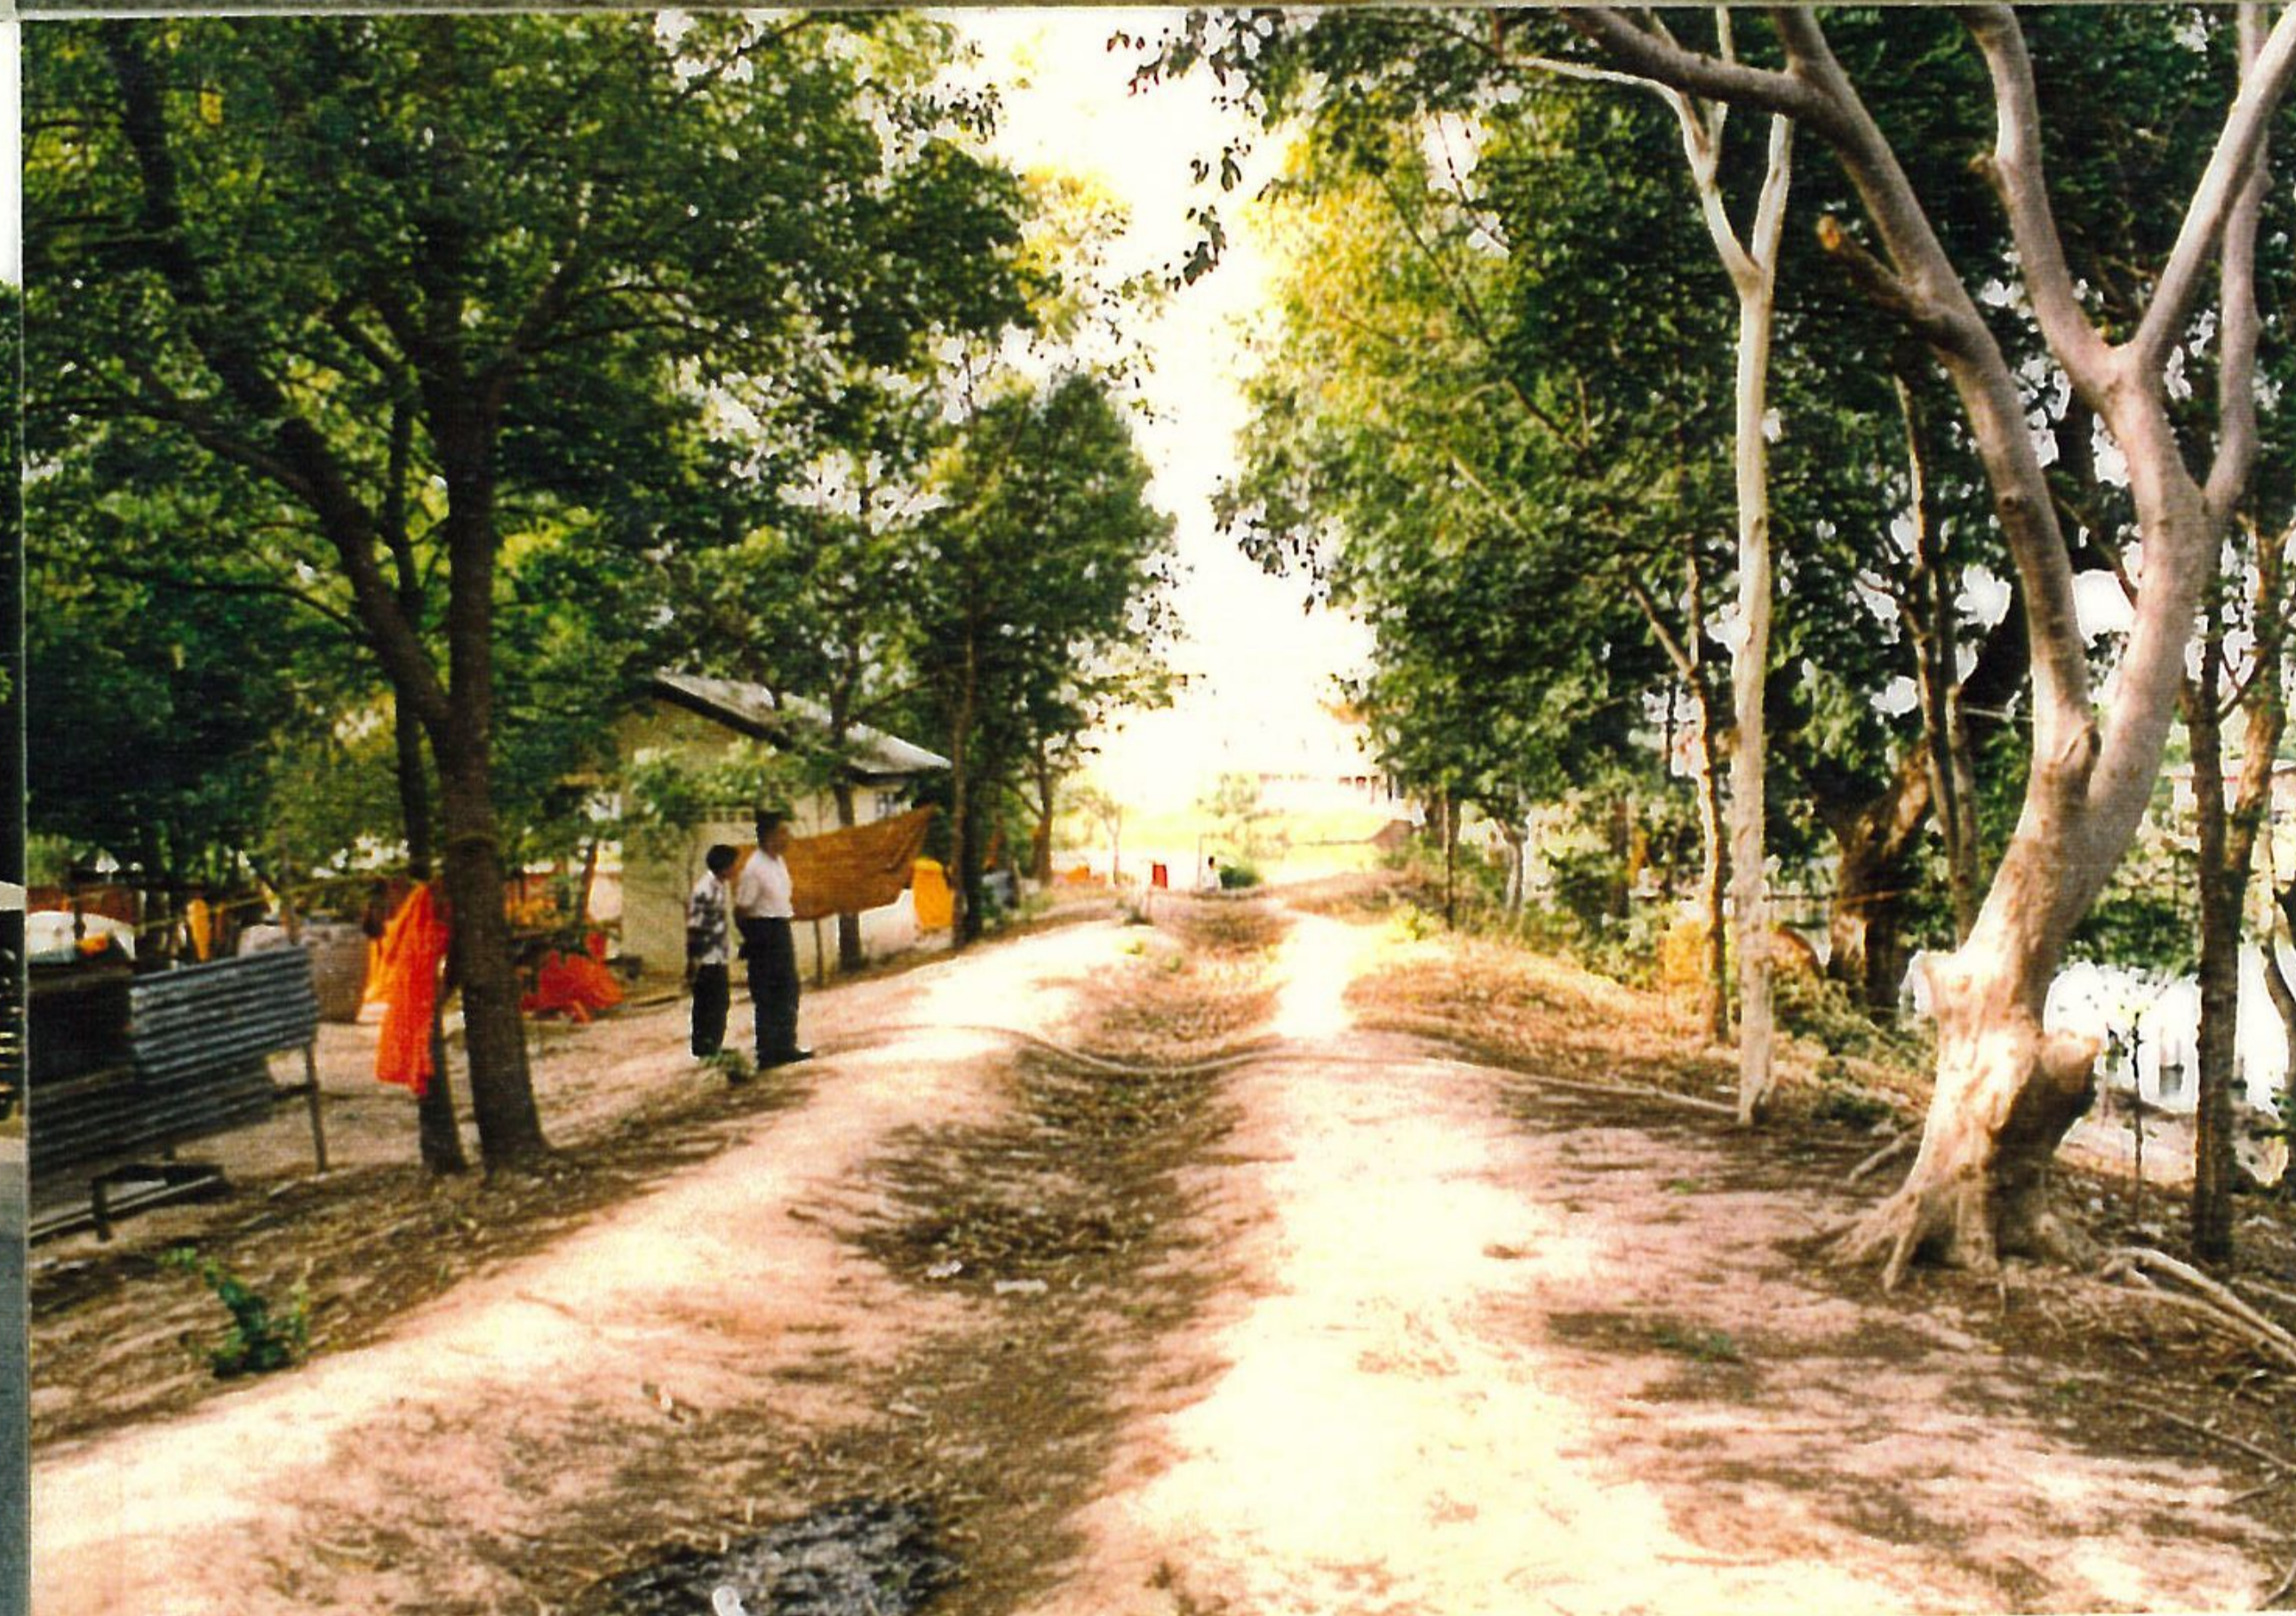
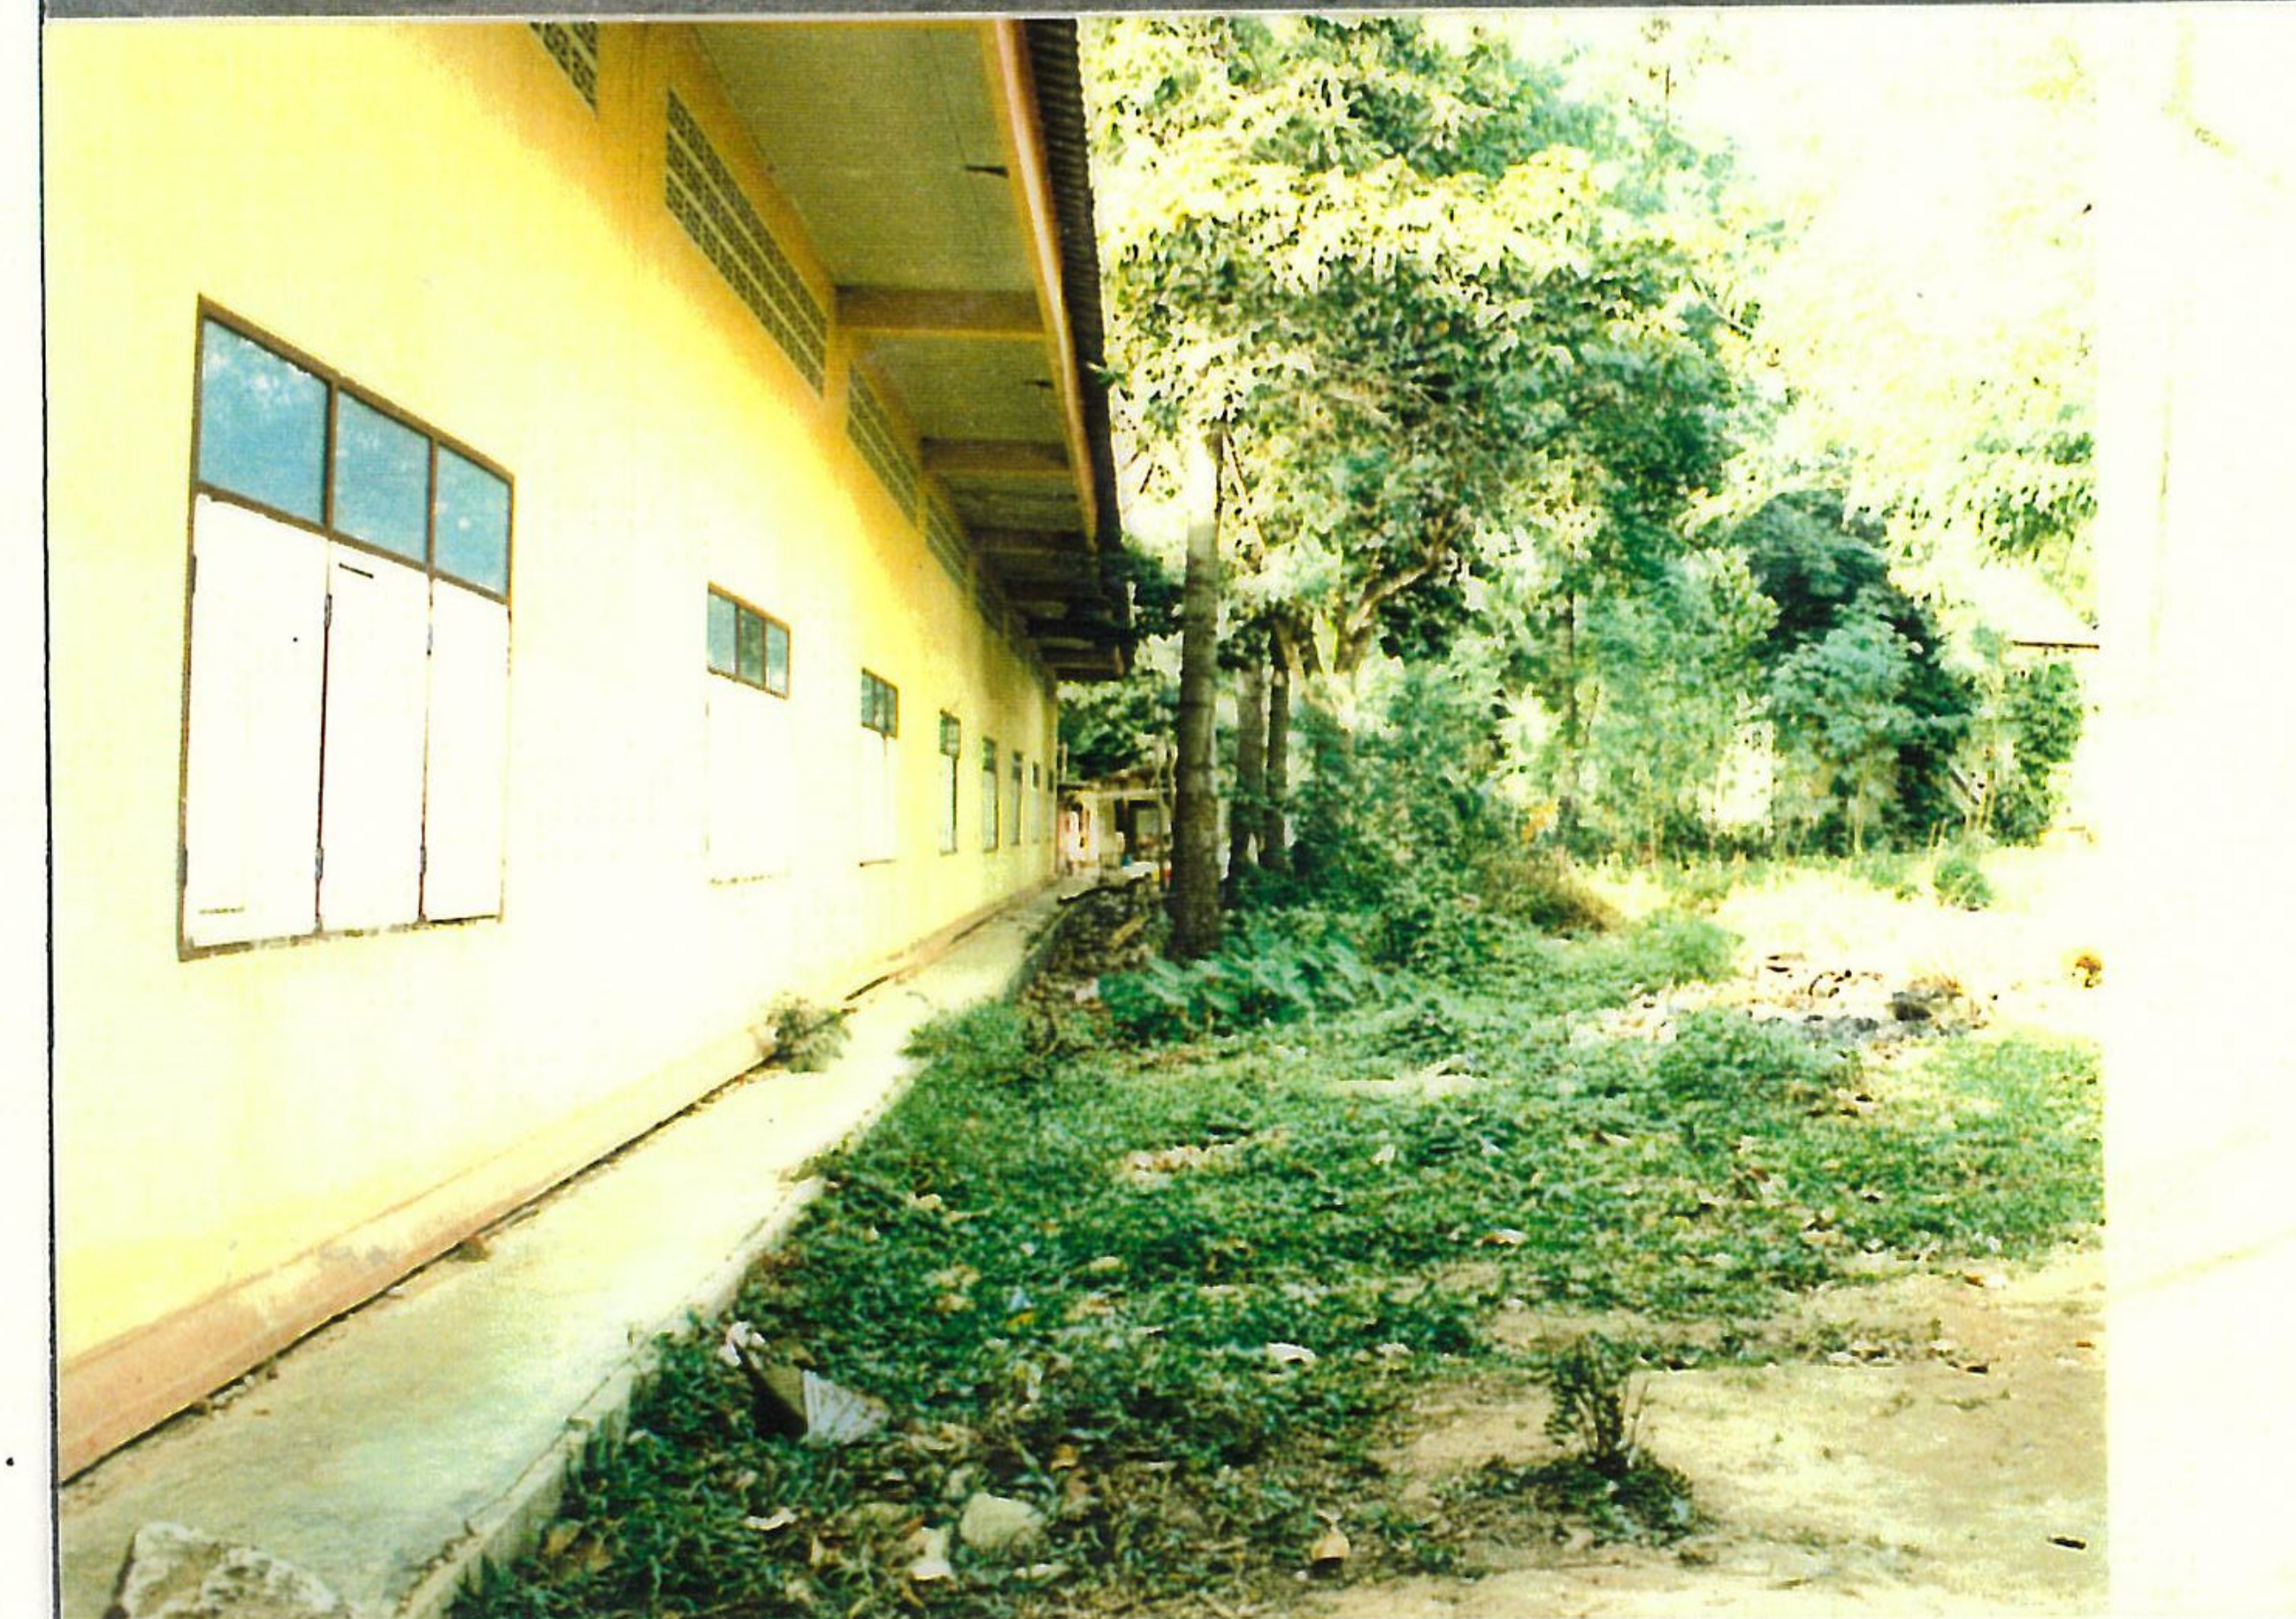
12	13
14	15
16	17

- 12. แนวเขตกำแพงเมือง-คูเมืองวงรอบนอก บริเวณมุมด้านตะวันตกเฉียงเหนือ เขตของกำแพงเมืองชั้นนอกอยู่ที่ขอบถนนด้านขวา ทางซ้ายของถนน เป็นคูเมืองชั้นนอก
- 13. แนวเขตกำแพงเมือง-คูเมืองด้านเหนือ แนวเขตด้านนอก อยู่ที่แนวเสาไฟฟ้ากลางภาพ ทางซ้ายของแนวต้นไม้กลางภาพเป็นคูเมือง
- 14. แนวเขตกำแพงเมือง-คูเมืองด้านเหนือ แนวเขตด้านในอยู่ที่ตำแหน่งคนยืนหน้ารถกระบะ อาคารซ้ายมือจนถึงกลางภาพสร้างในเขตกำแพงเมือง-คูเมือง
- 15. ภาพบนสันของกำแพงเมืองด้านใน บริเวณวัดบูรพาภิราม อาคารทางซ้ายมือปลูกสร้างบนลาดกำแพงด้านใน
- 16. แนวเขตกำแพงเมือง-คูเมืองด้านในทางทิศตะวันออกเฉียงเหนือ อยู่ที่ตำแหน่งต้นไม้กลางภาพกำแพงเมืองอยู่ทางขวามือ
- 17. แนวเขตกำแพงเมืองด้านใน ทางทิศตะวันออกอยู่ประมาณกลางภาพ บ้านทางขวามือสร้างบนกำแพงเมือง

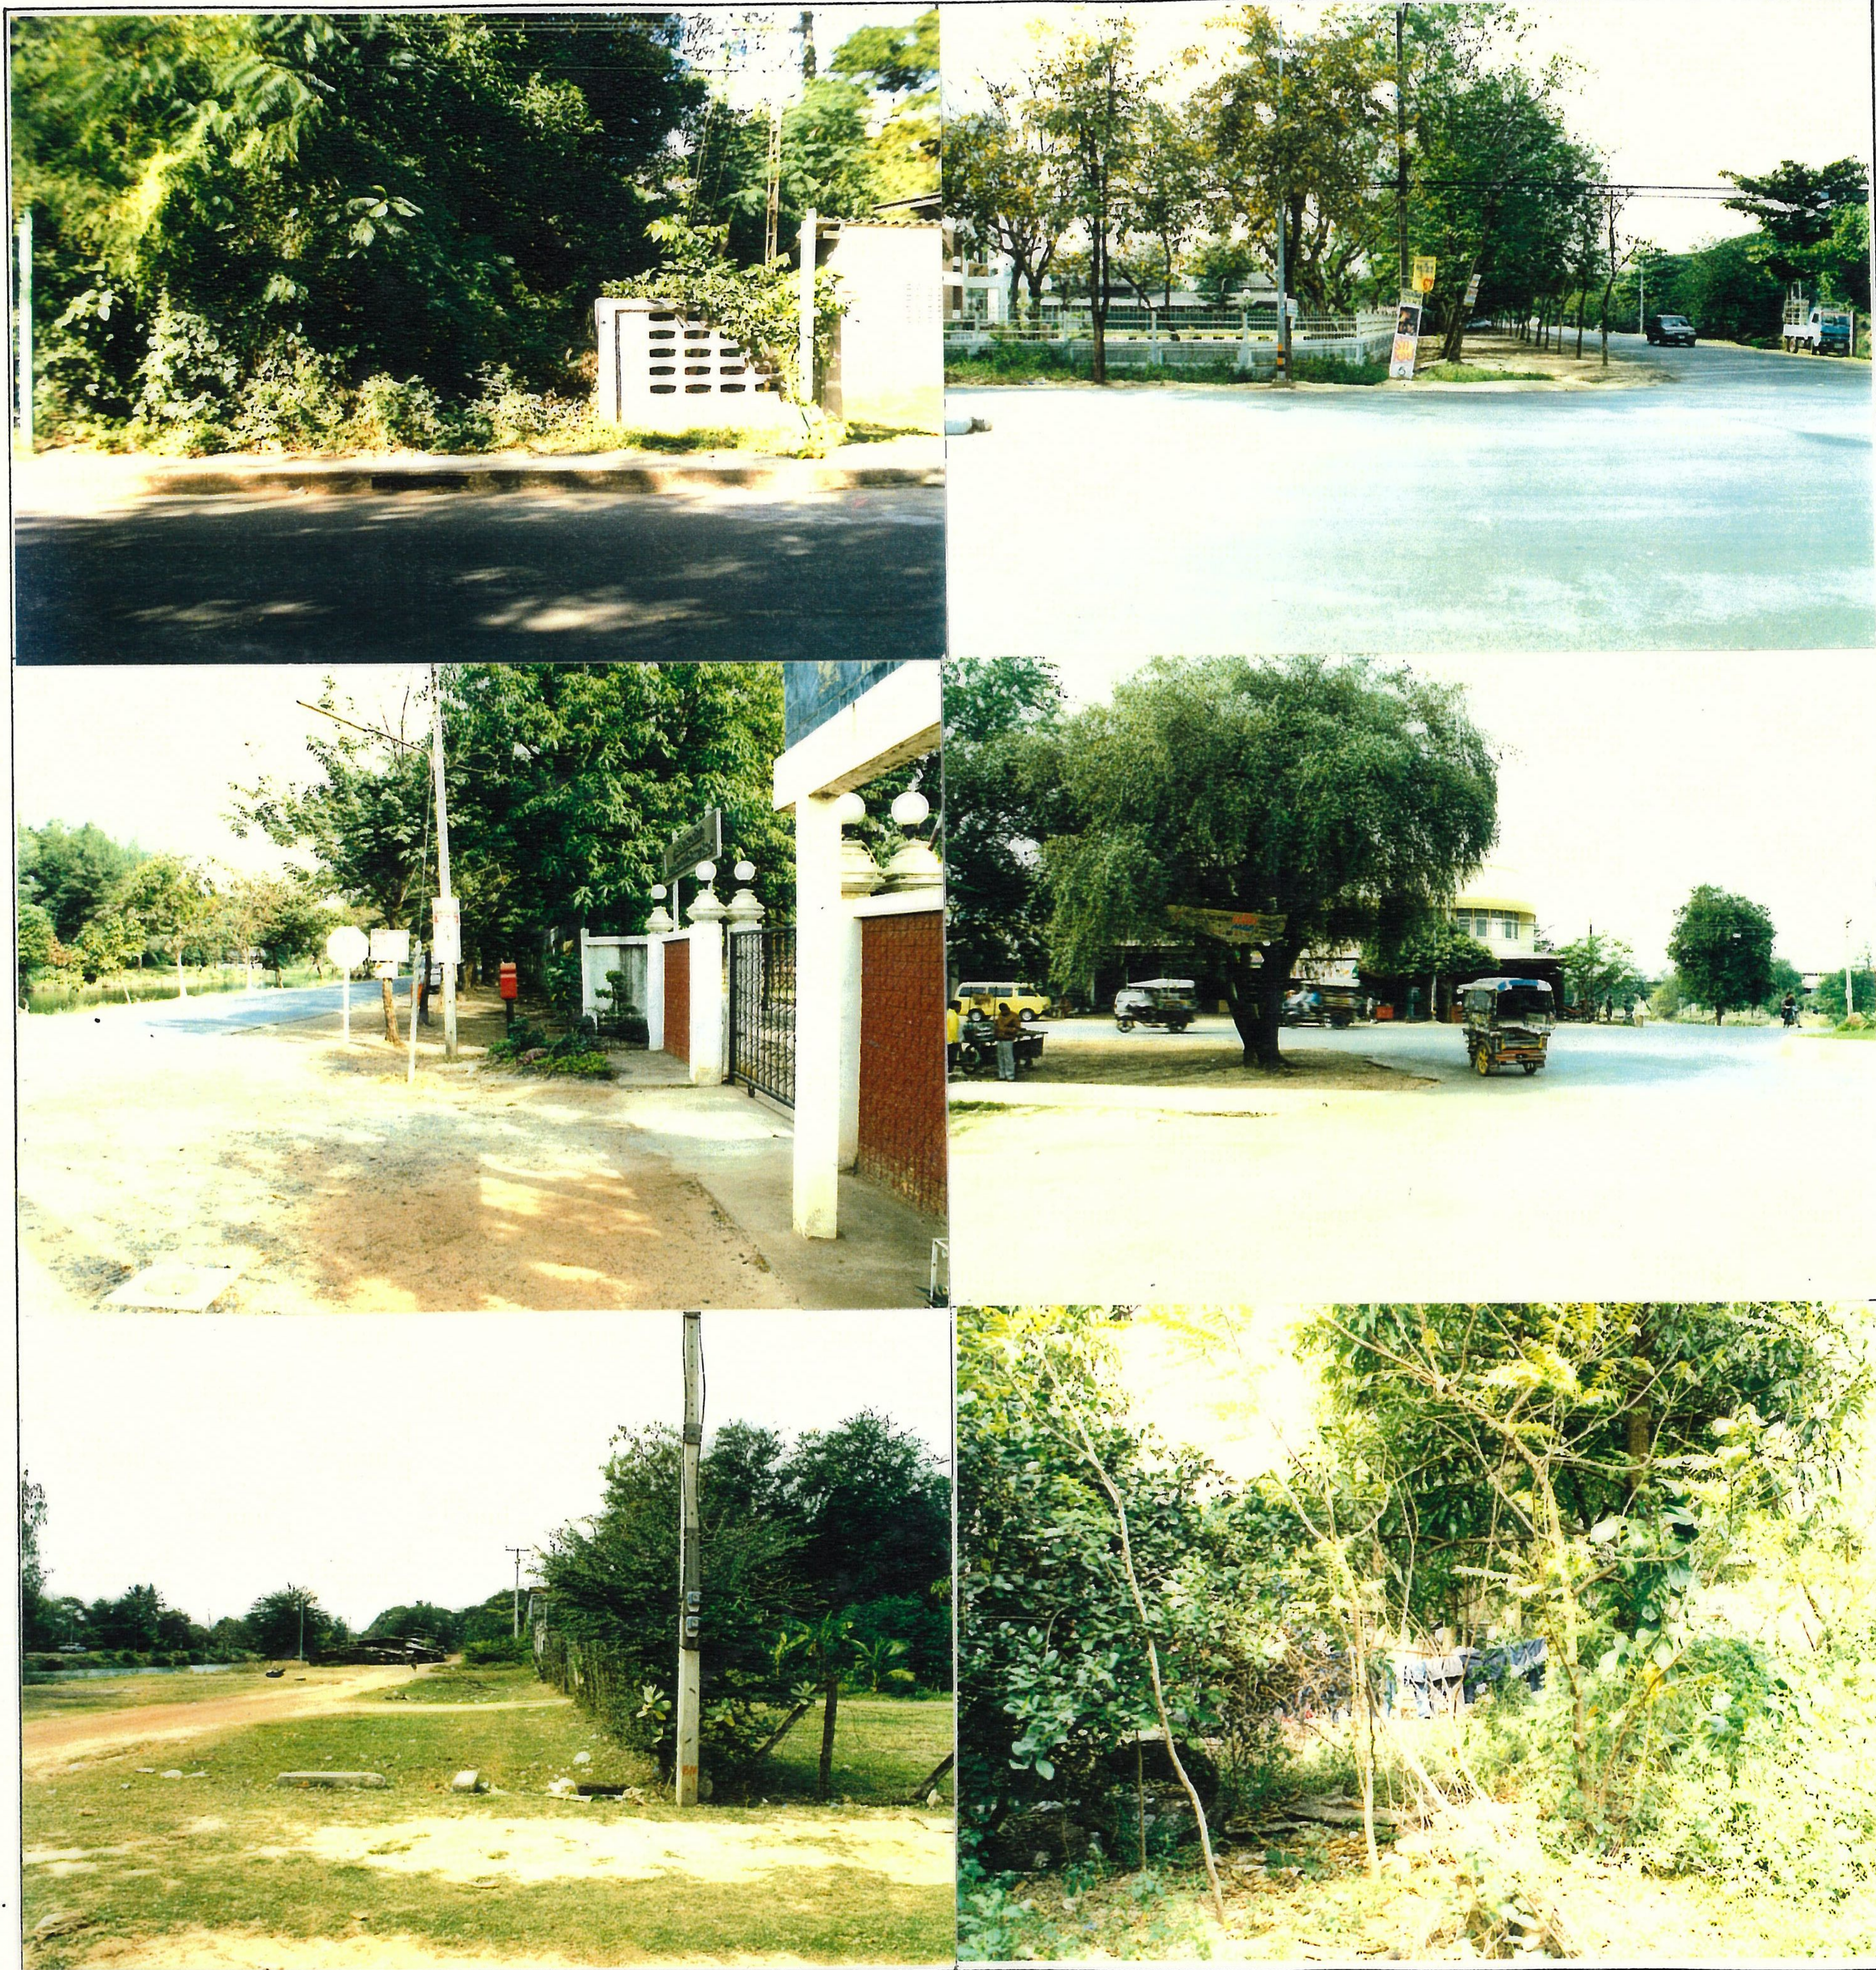
18	19
20	21
22	23

- 18. แนวกำแพงเมือง-คูเมืองด้านใต้อยู่ประมาณสามมรั้วเกือบกลางภาพ ดงไม้ทางซ้ายมือ อยู่บนกำแพงเมือง
- 19. แนวกำแพงเมือง-คูเมืองด้านนอกทางทิศใต้ อยู่ใกล้ไฟฟ้ากลางภาพ(มีป้าย ฟิงอยู่) ถนนขวามืออยู่บนกำแพง ข้างขวาของถนนเป็นคูเมือง
- 20. แนวเขตกำแพงเมือง-คูเมืองภายในแนวตรงข้ามรูป 19 ซ้ายมือเป็นคูเมืองแนวเขต ด้านนอกอยู่ที่เสาไฟฟ้ากลางภาพ ถนนซ้ายมือสร้างอยู่บนกำแพง
- 21. แนวเขตกำแพงเมือง-คูเมืองด้านนอกทางทิศใต้ อยู่ที่ดินไม้ใหญ่ซ้ายมือ ถนนขวา มือสร้างบนกำแพง
- 22. แนวเขตกำแพงเมือง-คูเมืองด้านทิศใต้ อยู่ประมาณเสาไฟฟ้ด้านไกลกลางภาพ ขอบทางซ้ายของภาพเป็นคูเมือง จากคูเมืองมาทางขวาจนถึงกลางภาพ เป็นกำแพง
- 23. แนวเขตกำแพงเมือง-คูเมืองด้านในที่มุมด้านทิศตะวันตกเฉียงใต้ อยู่ประมาณ กลางภาพ กำแพงเมืองอยู่ทางซ้ายมือ
