การกำหนดขอบเขตที่ดินกำแพงเมือง-คูเมือง

เมืองร้อยเอ็ด เลขที่ทะเบียน 45-32
บ้านเมืองร้อยเอ็ด ตำบลในเมือง อำเภอเมืองร้อยเอ็ด จังหวัดร้อยเอ็ด

คณะกรรมการพิจารณากำหนดขอบเขตที่ดินกำแพงเมือง-คูเมือง
กรมธนารักษ์ กระทรวงการคลัง

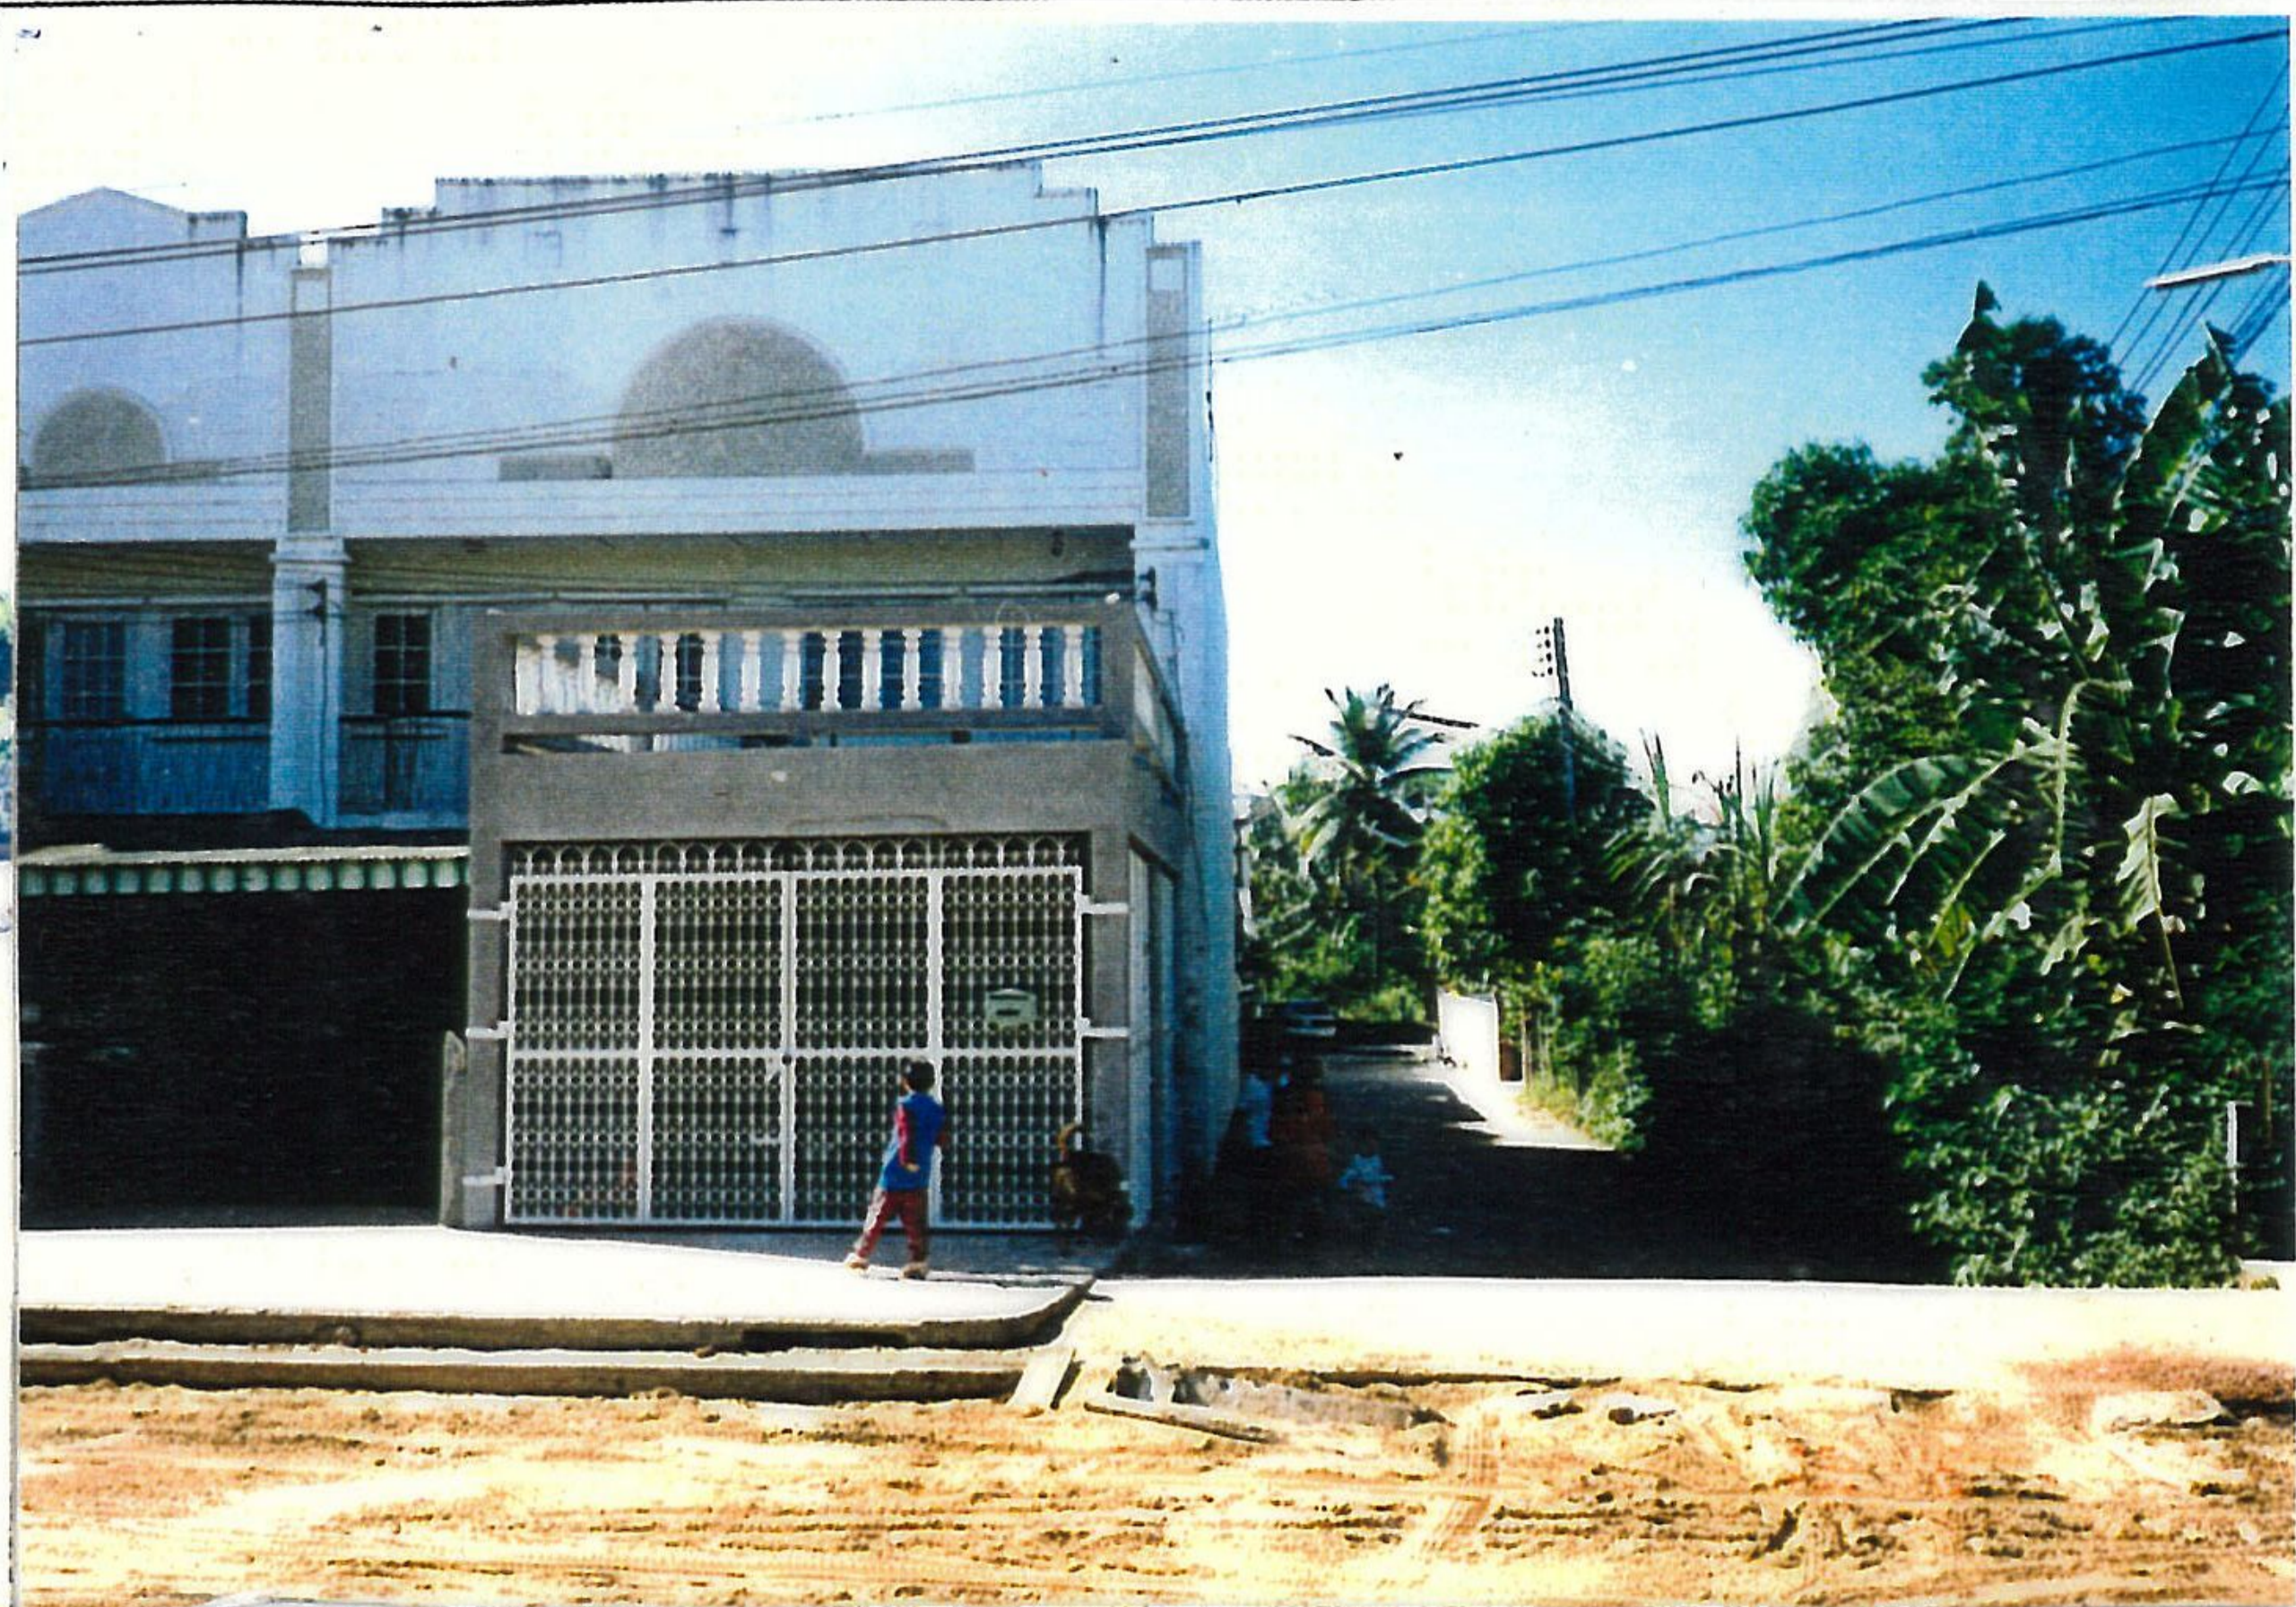
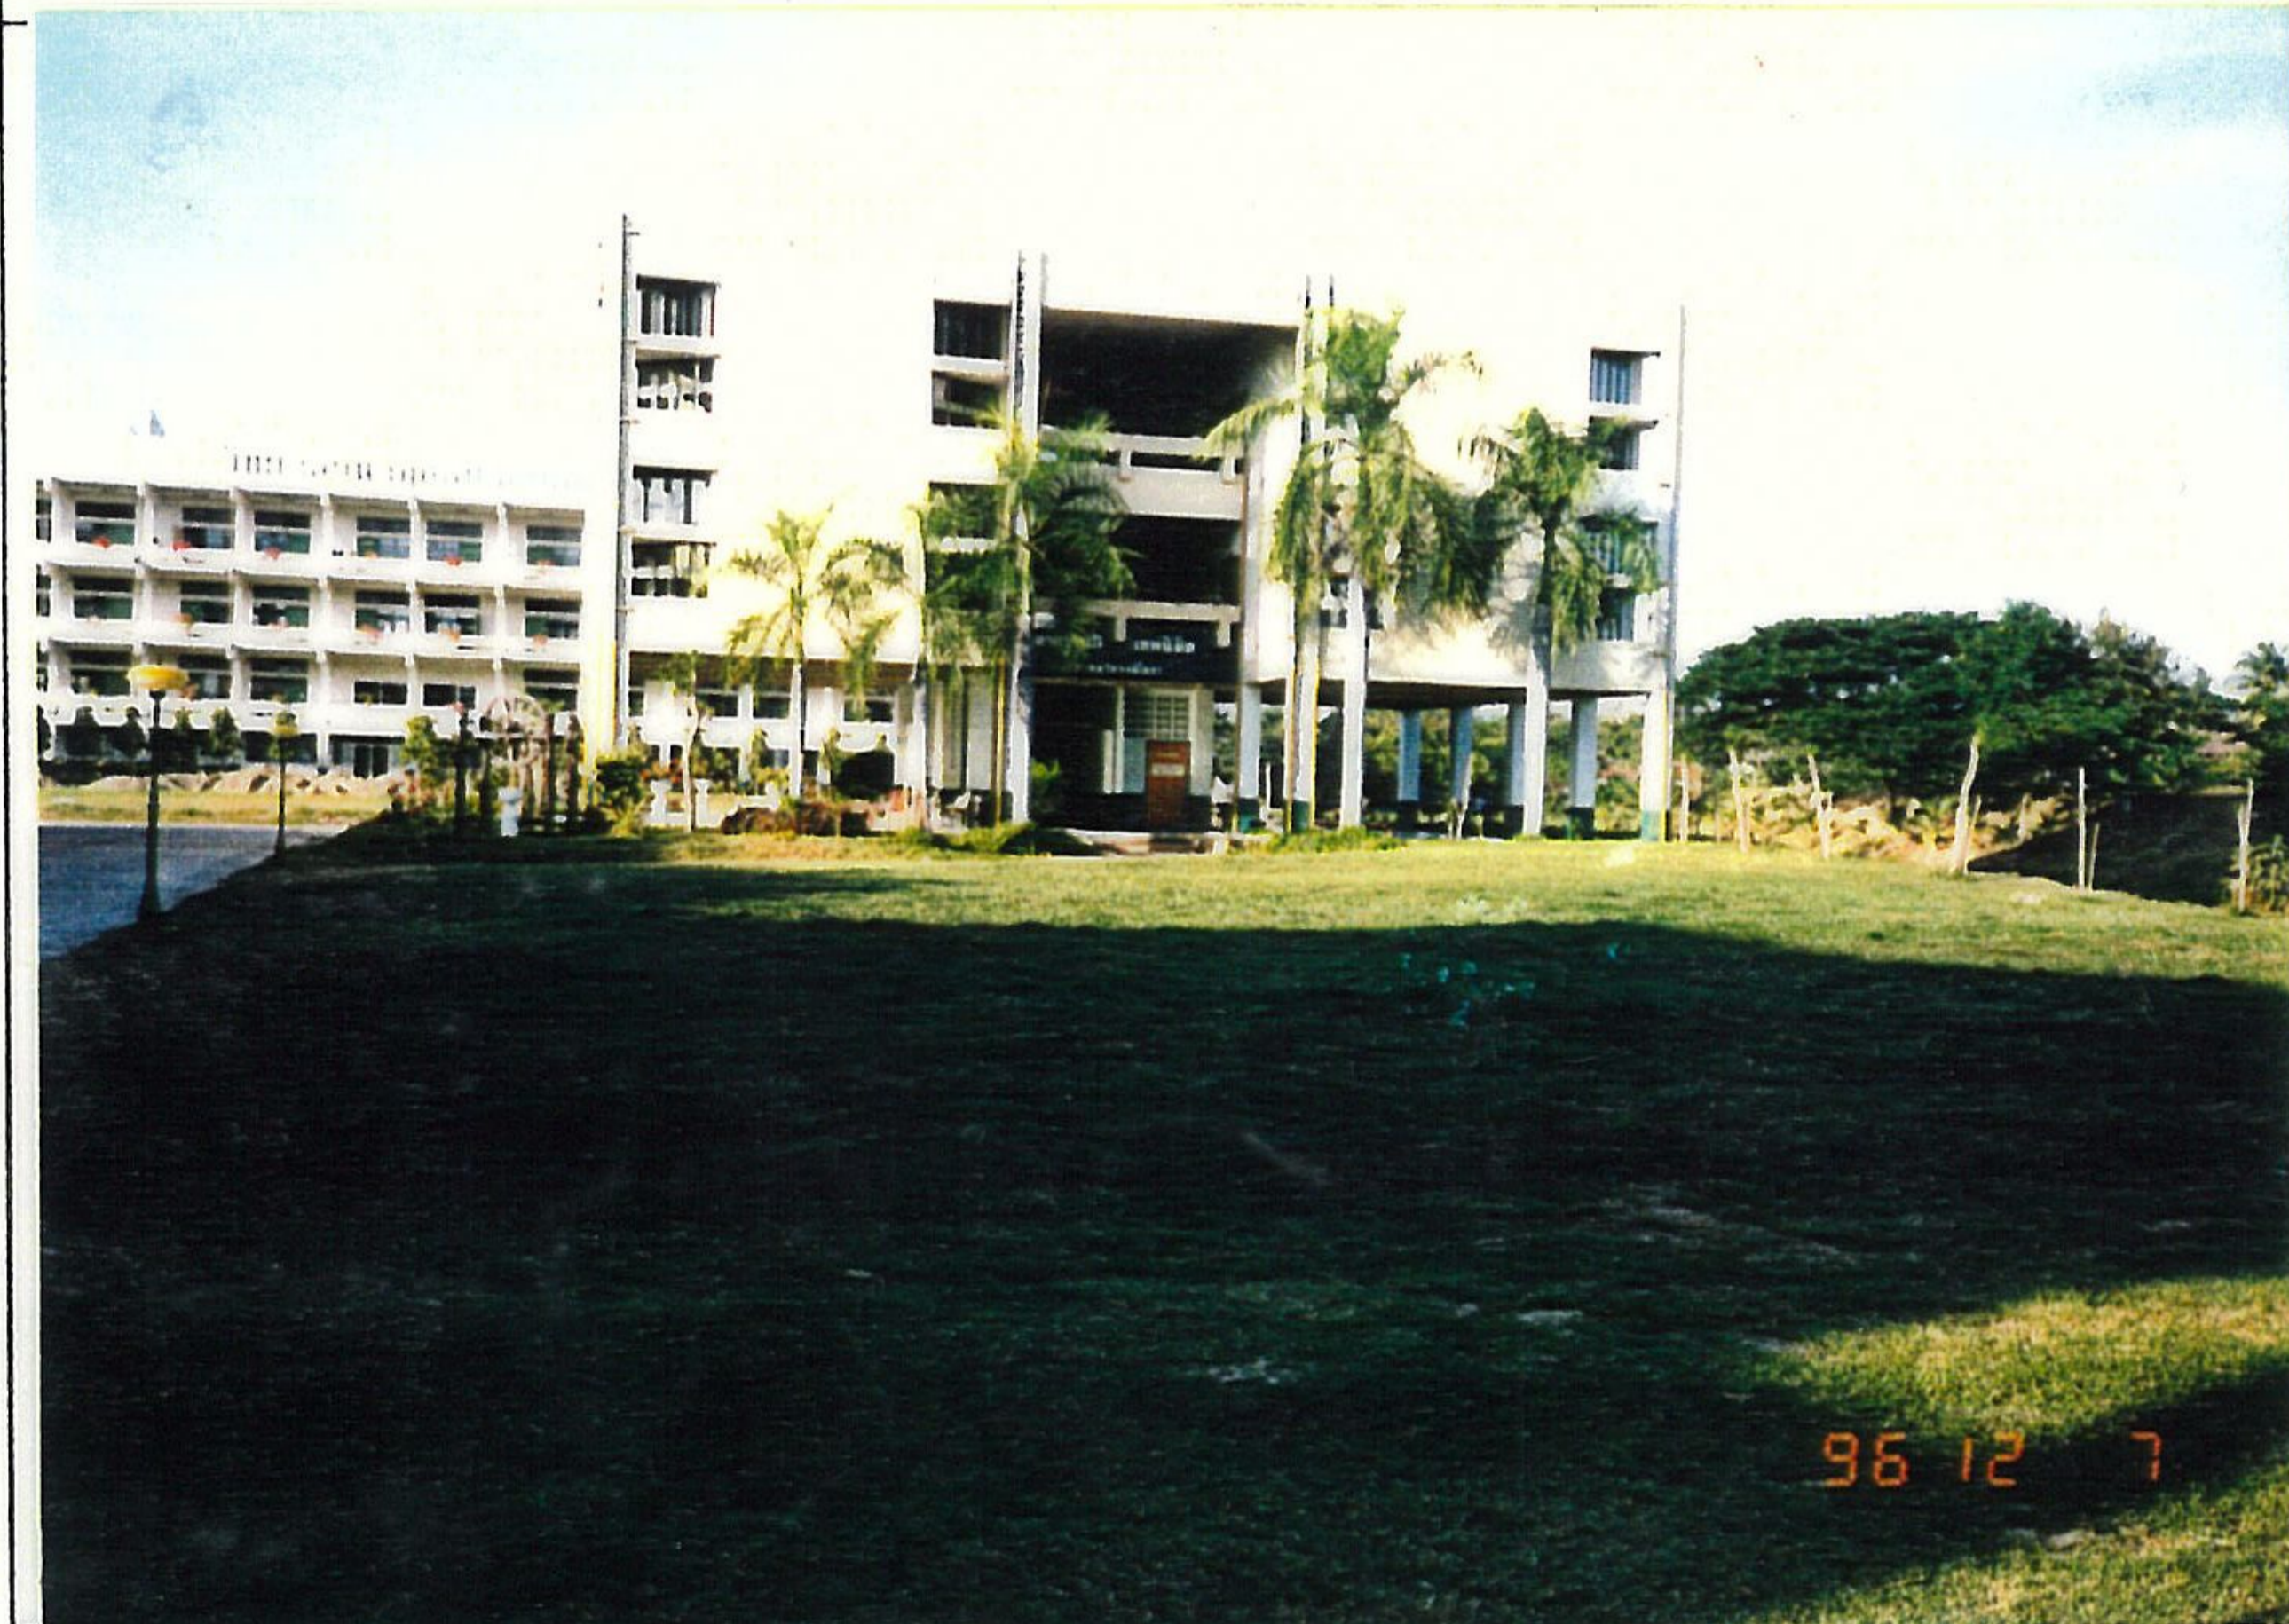
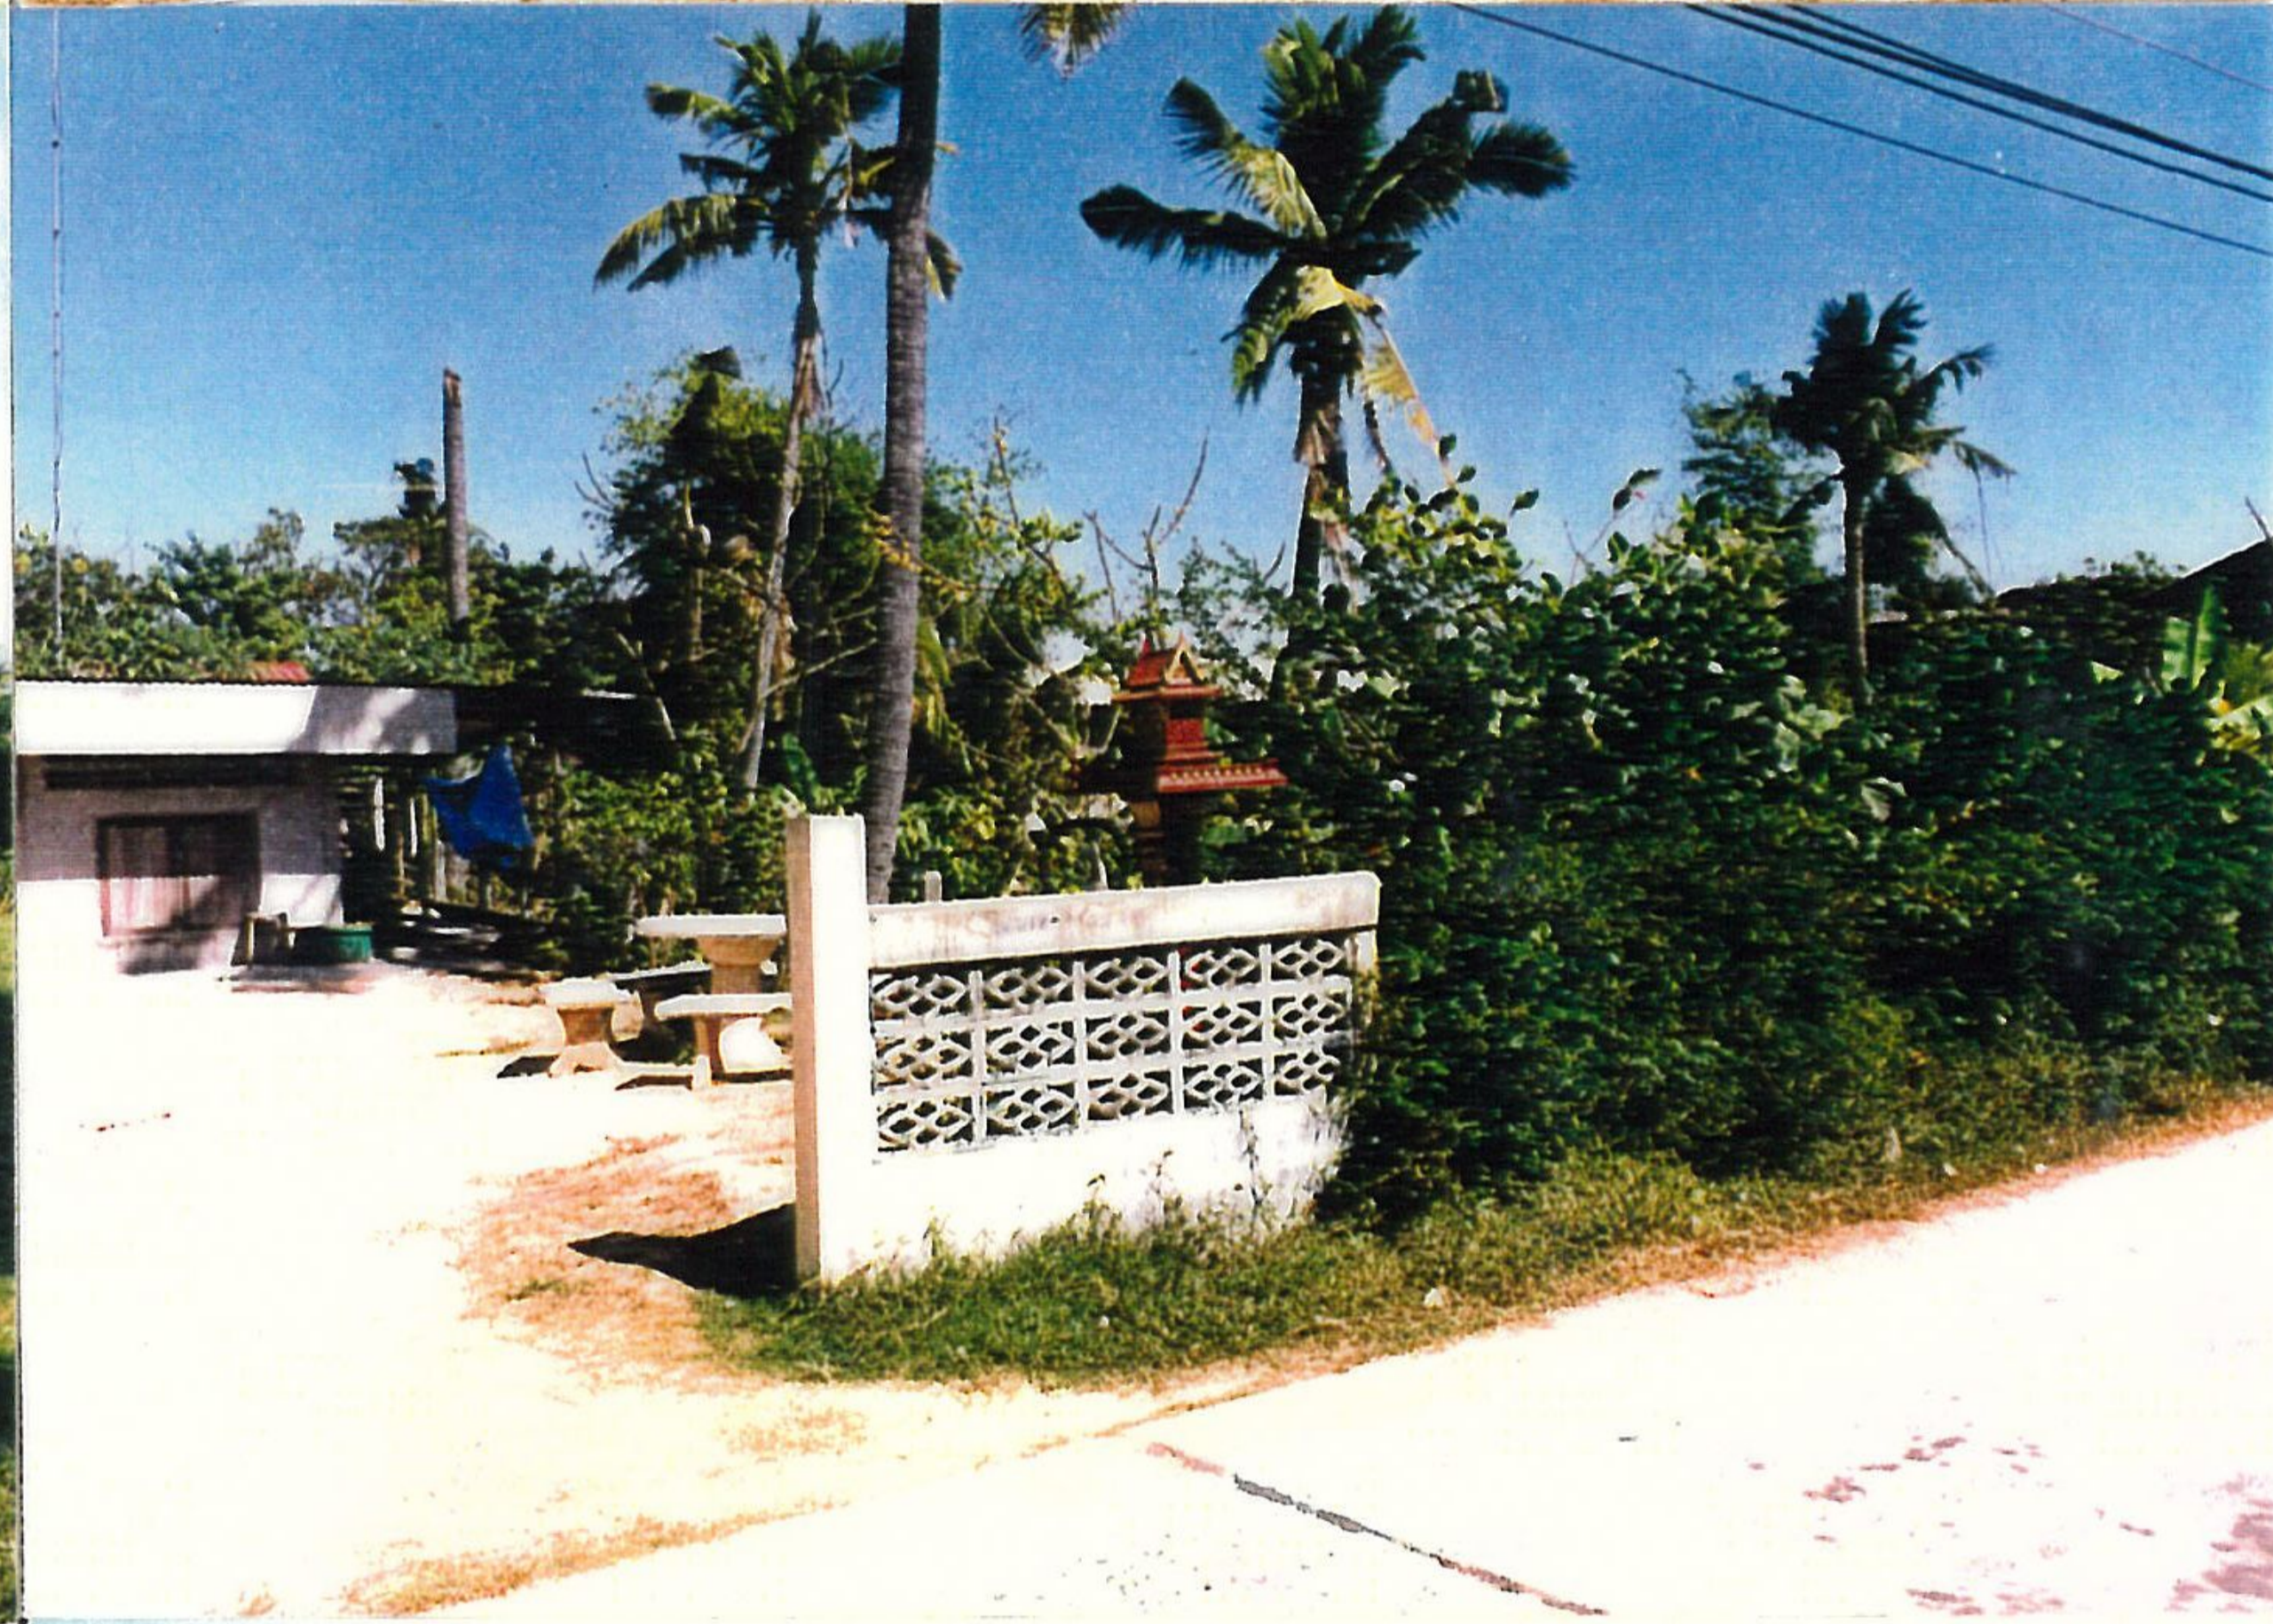
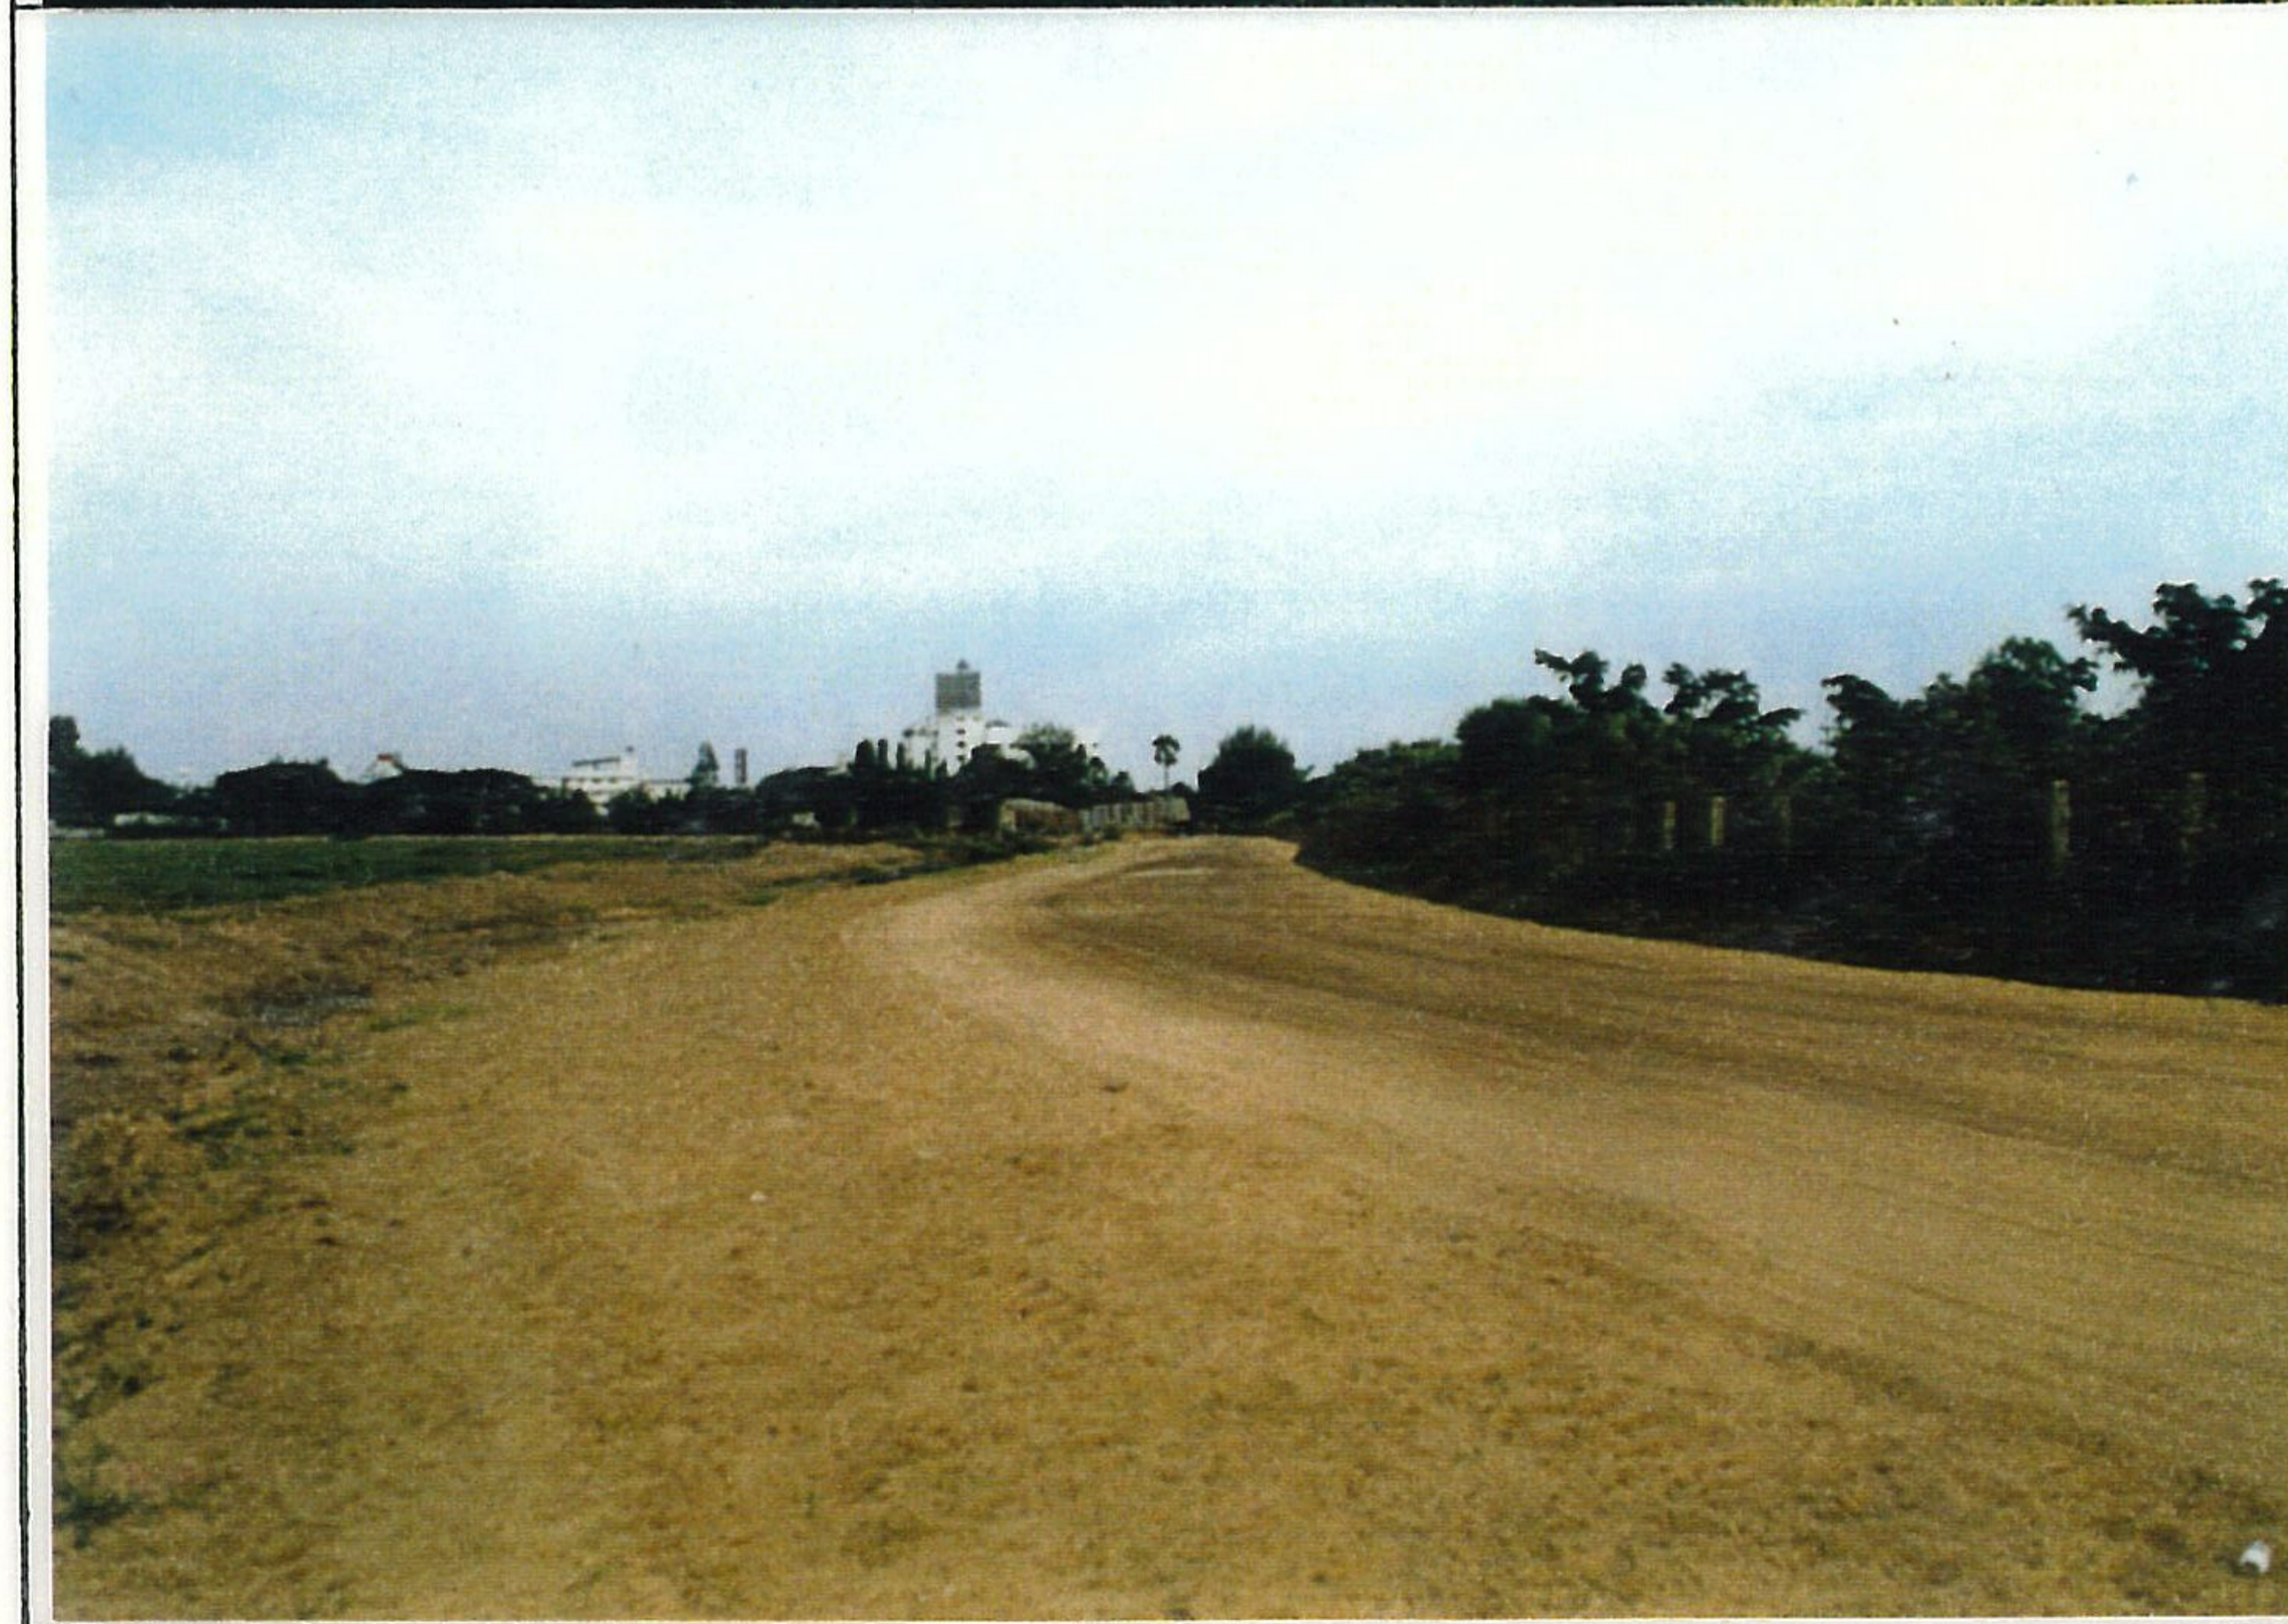
24	25
26	27
28	29

24. แนวเขตกำแพงเมือง-คูเมืองด้านในอยู่ประมาณผนังอาคารอุโมงค์มรดกทางซ้ายมือ ที่ดินทางขวามืออยู่ในเขตกำแพงเมือง-คูเมือง เป็นที่ตั้งของฝ่ายวิศวกรรมเครื่องกล สำนักงาน รพช. ร้อยเอ็ด
25. อาคารและถนนชอยกลางภาพอยู่ในเขตกำแพงเมือง-คูเมืองวงรอบใน
26. กำแพงเมืองชั้นในอยู่ทางขอบภาพทางขวามือ พื้นที่กลางภาพเกิดจากการถมคูเมืองและปลูกสร้างอาคารอยู่ภายในรั้วของวิทยาลัยนาฏศิลป์ร้อยเอ็ด
27. พื้นที่ด้านหลังภาพเป็นคูเมืองชั้นในด้านตะวันตกเฉียงเหนือ ที่ยังคงสภาพเป็นที่ค้ำน้ำขัง มุมรั้วของที่ดินทางซ้ายมือถมอยู่ในเขตคูเมือง
28. ถนนสร้างบนกำแพงชั้นนอกด้านทิศเหนือ แนวเขตอยู่ที่กลางช่วงถนนทางซ้ายมือ มีแนวเขตโค้งไปตามถนน
29. แนวเขตกำแพง-คูเมืองด้านนอกบริเวณมุมเมืองด้านตะวันตกเฉียงเหนือ อยู่ประมาณกลางภาพ พื้นที่ทางขวามือเป็นกำแพงที่ถูกเปลี่ยนแปลงสภาพ จนแทบไม่เหลือร่องรอย
