การกำหนดขอบเขตที่ดินกำแพงเมือง-คูเมือง

เมืองร้อยเอ็ด เลขที่ทะเบียน 45-32
บ้านเมืองร้อยเอ็ด ตำบลในเมือง อำเภอเมืองร้อยเอ็ด จังหวัดร้อยเอ็ด

คณะกรรมการพิจารณากำหนดขอบเขตที่ดินกำแพงเมือง-คูเมือง
กรมธนารักษ์ กระทรวงการคลัง

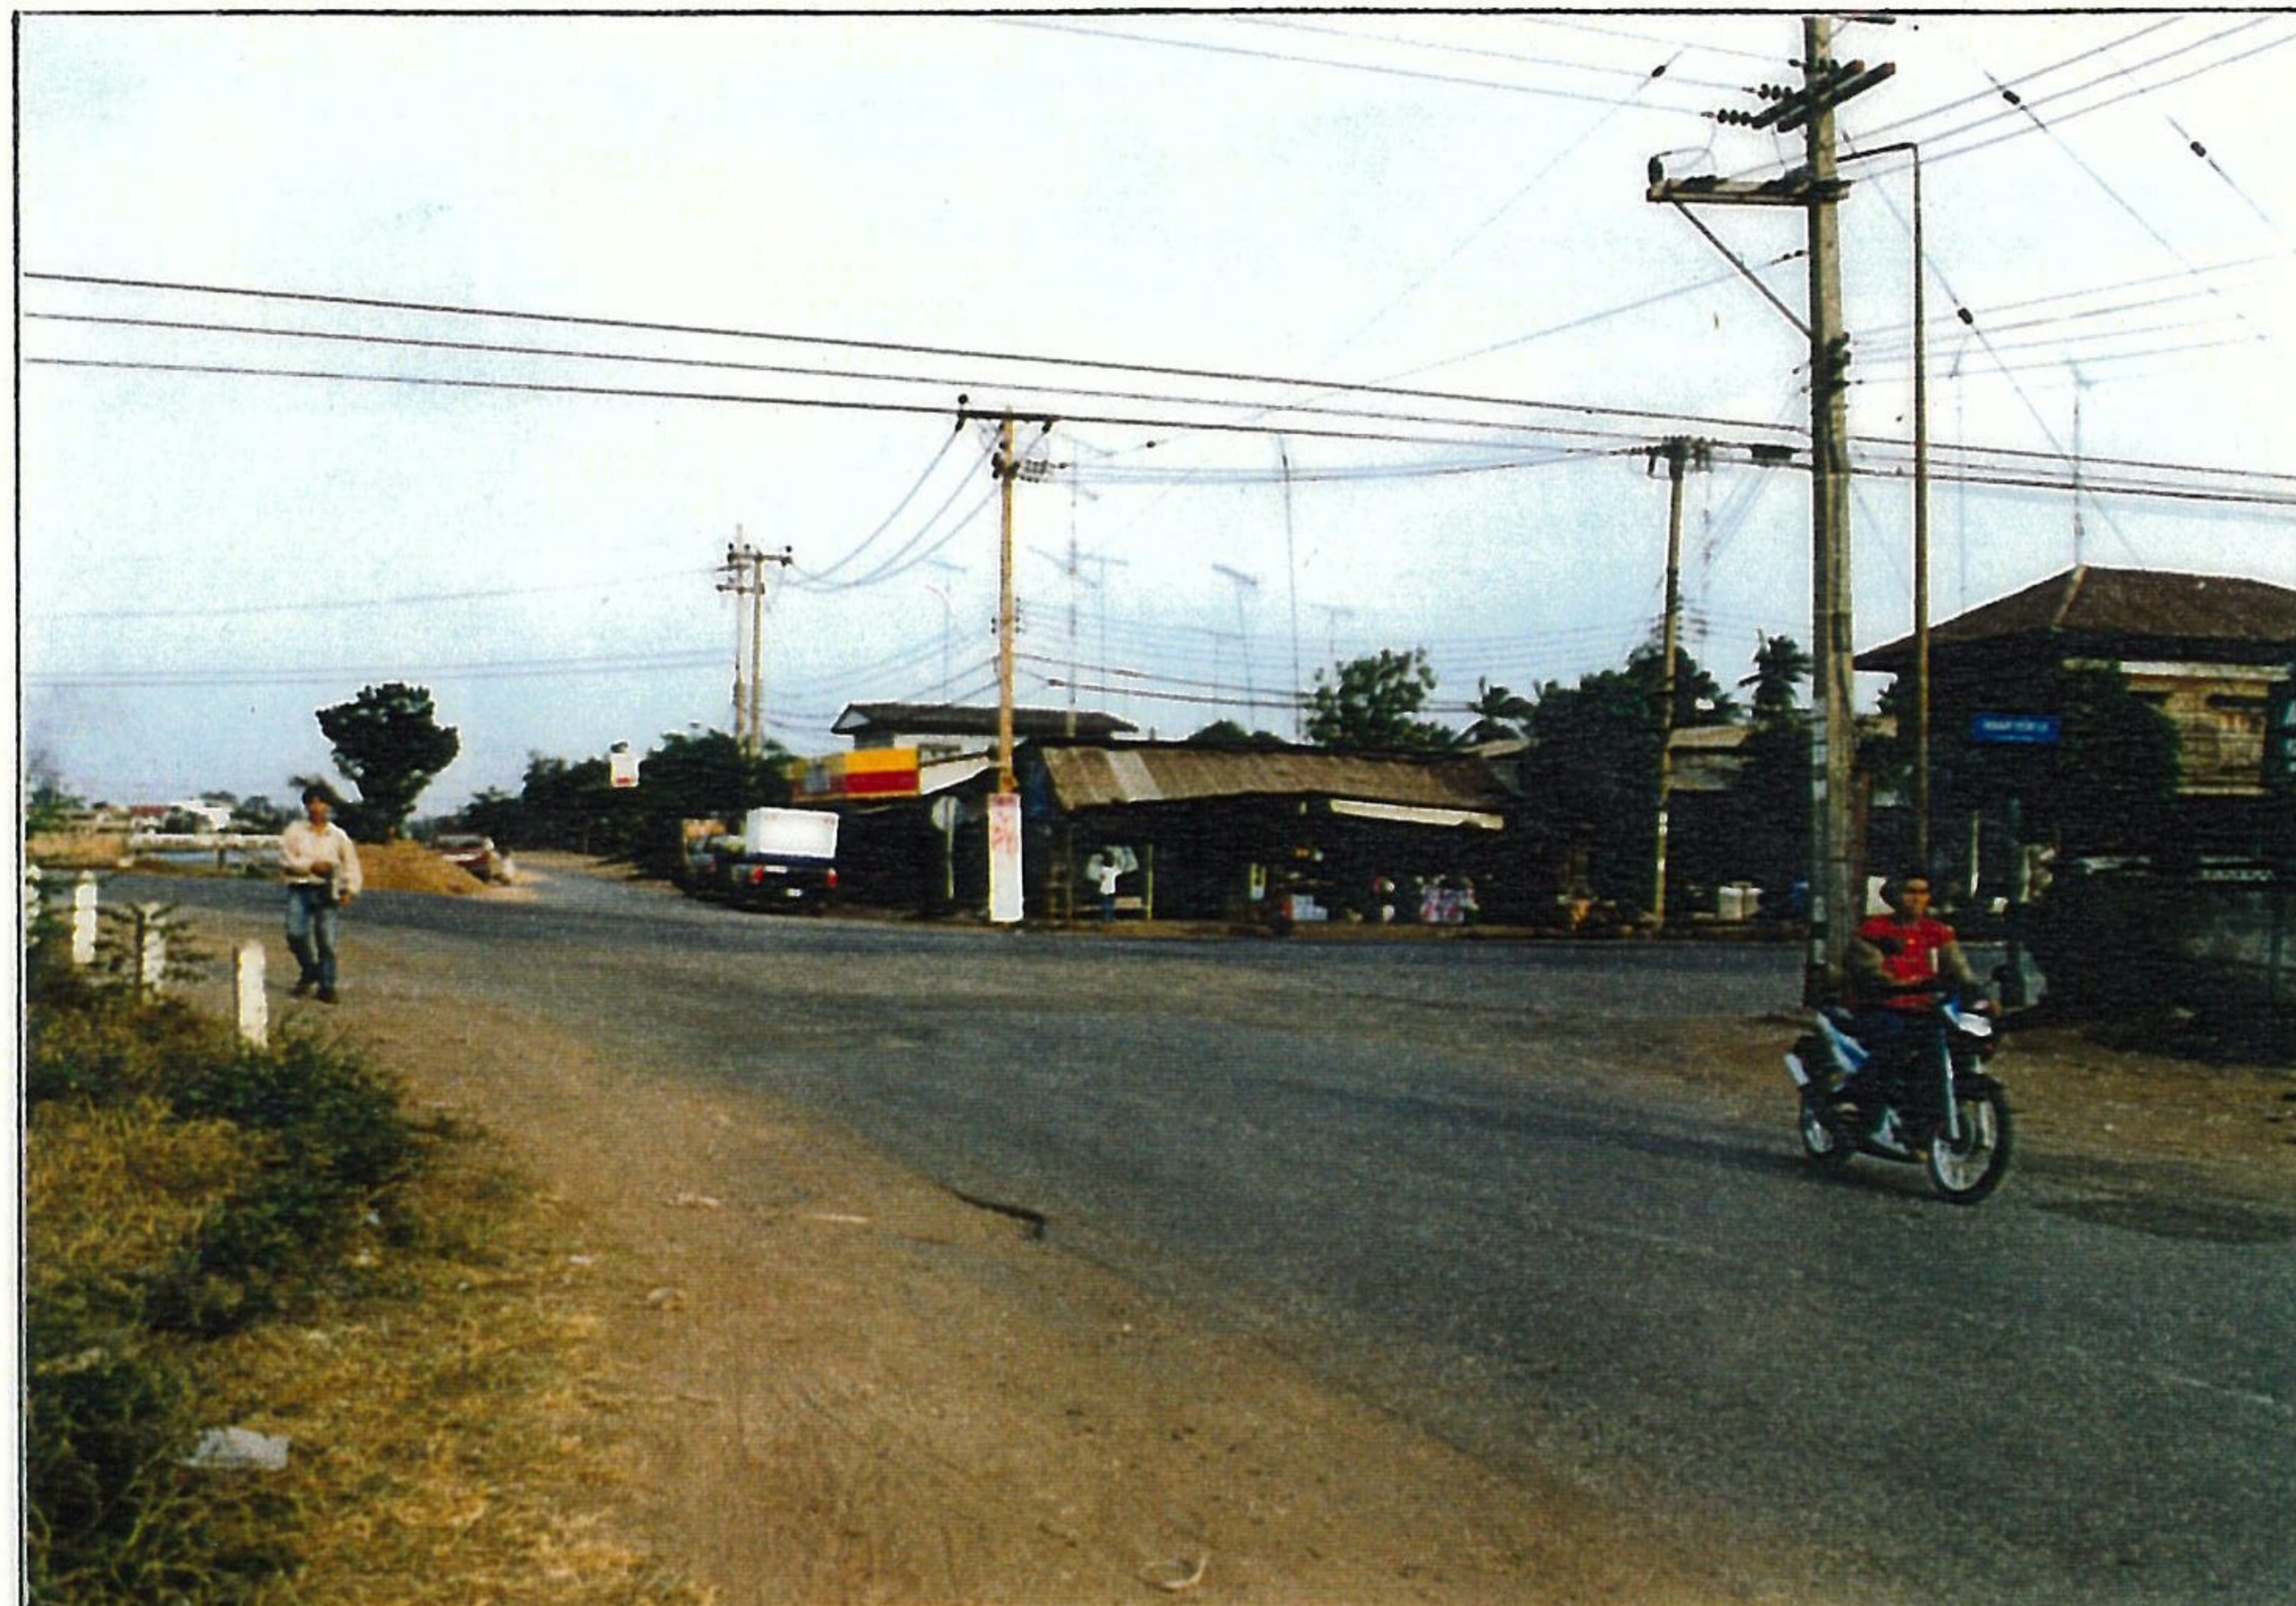
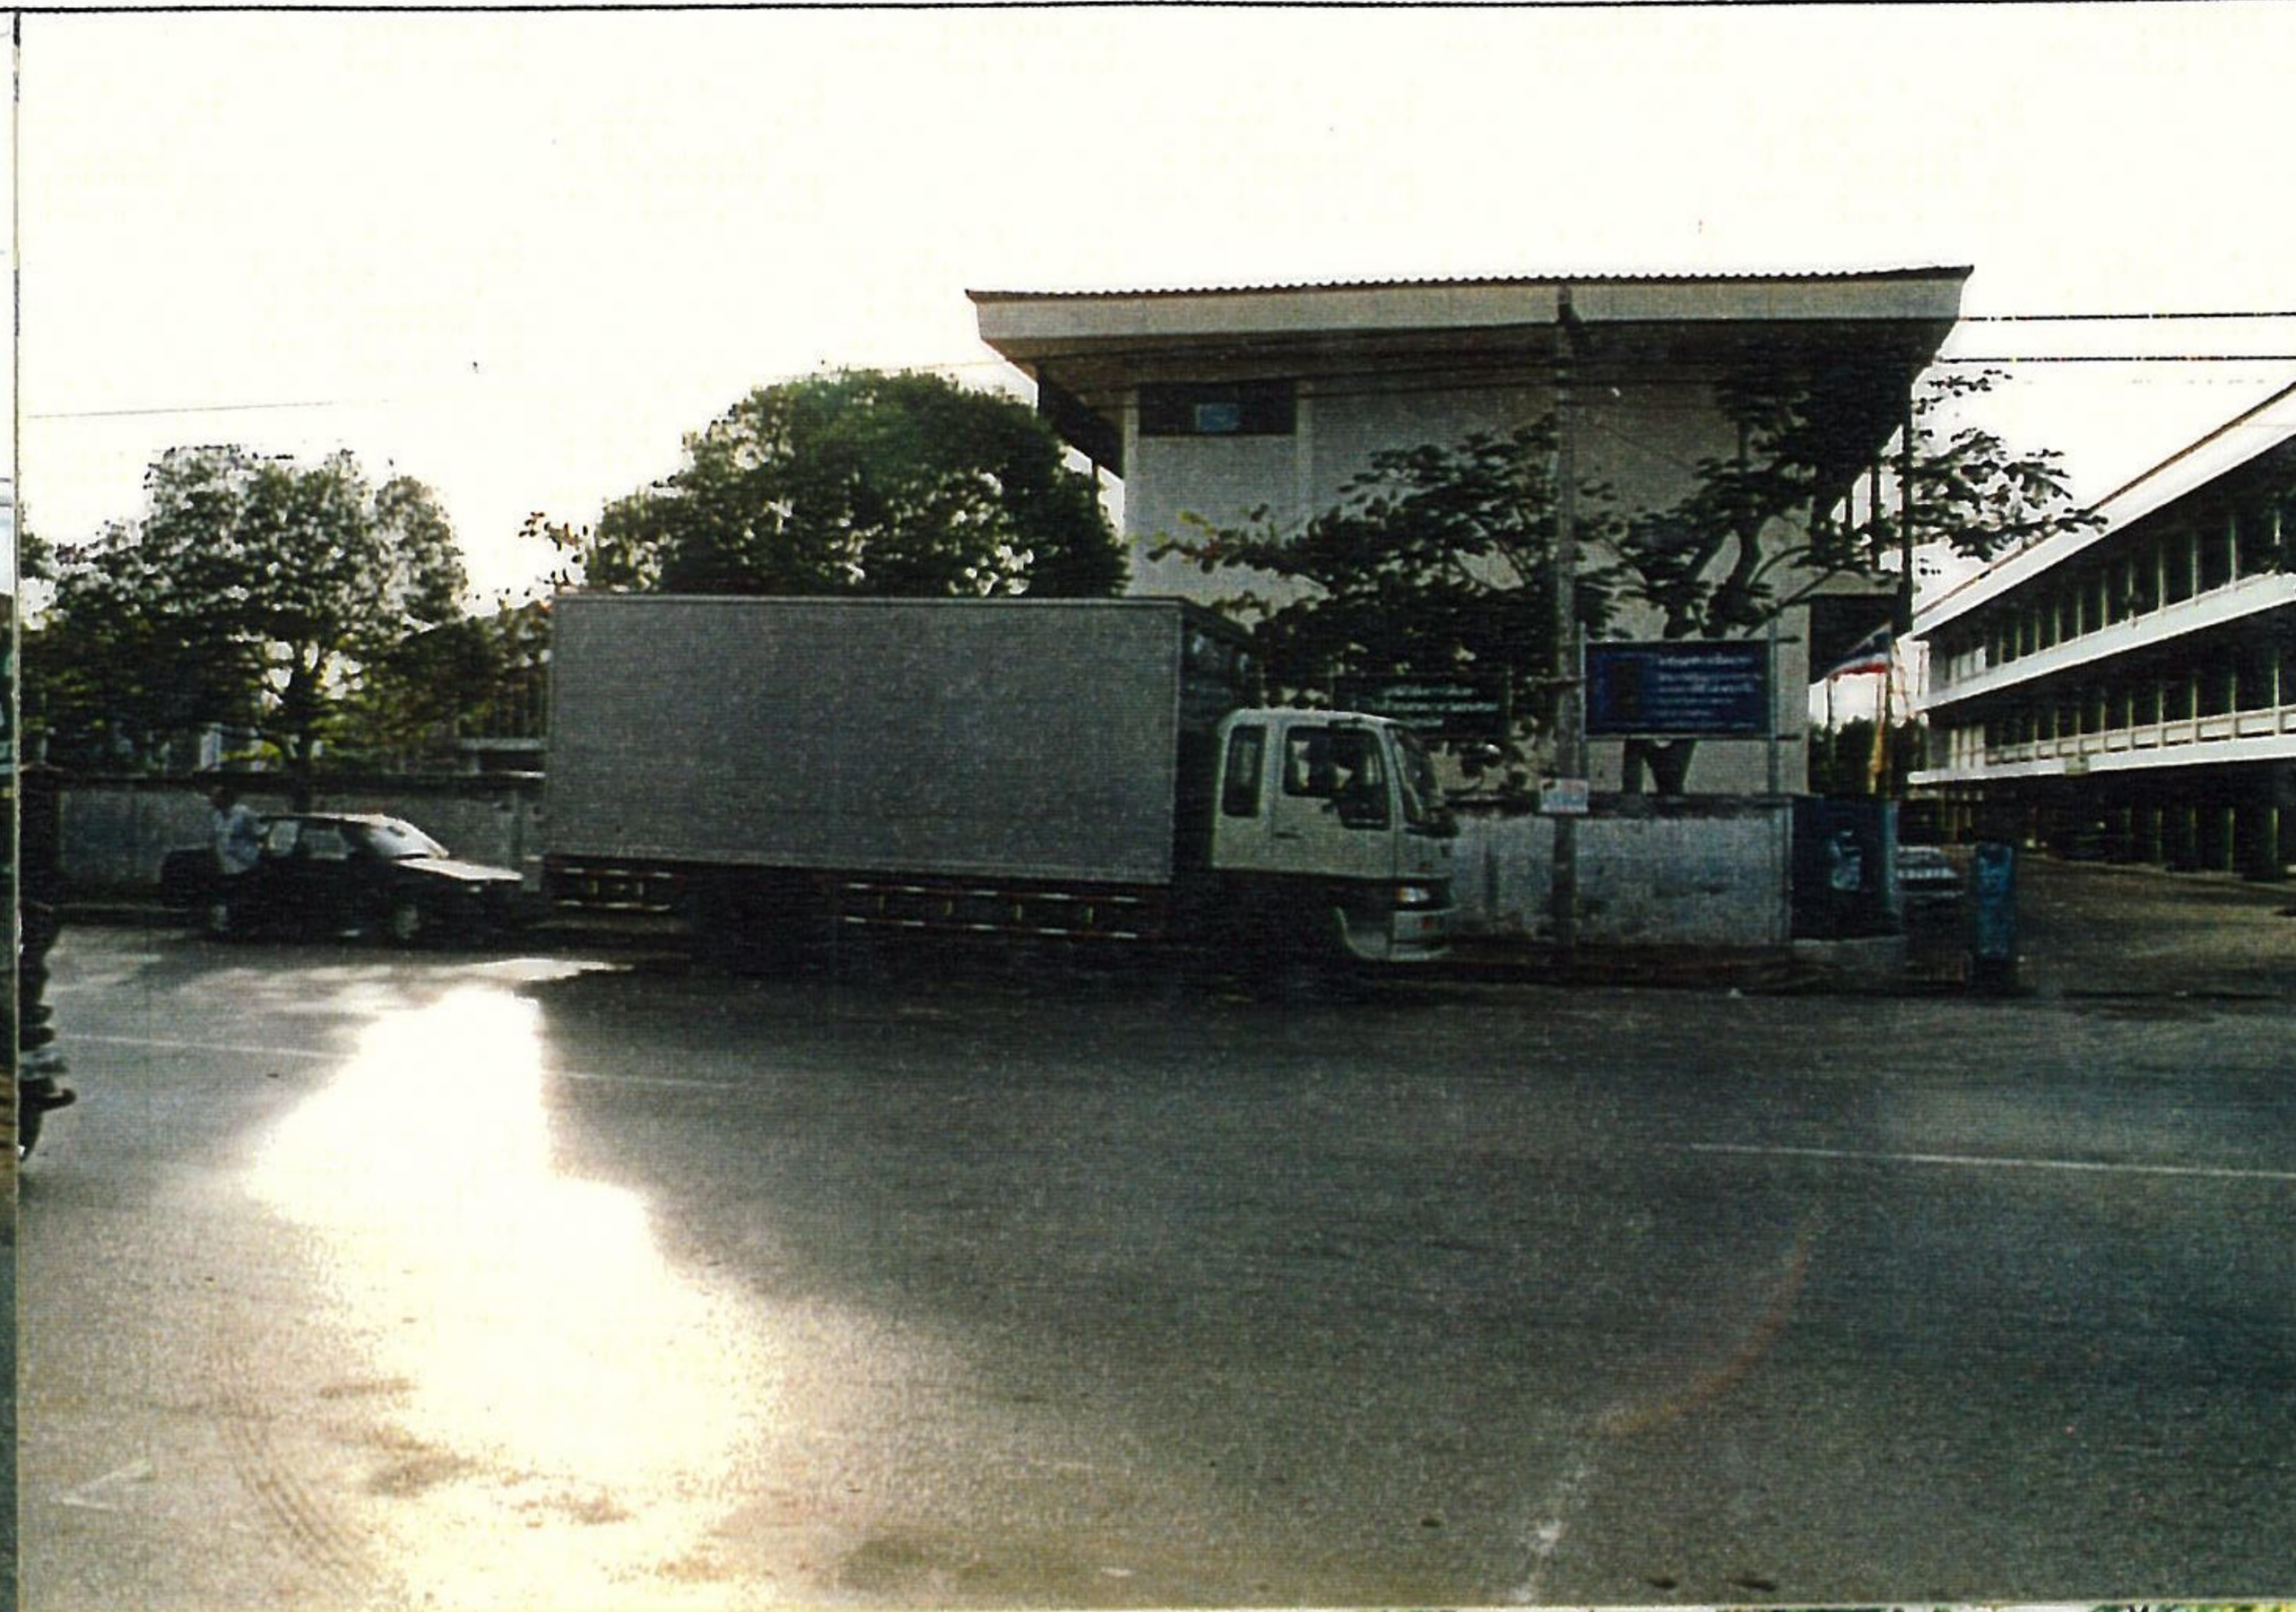
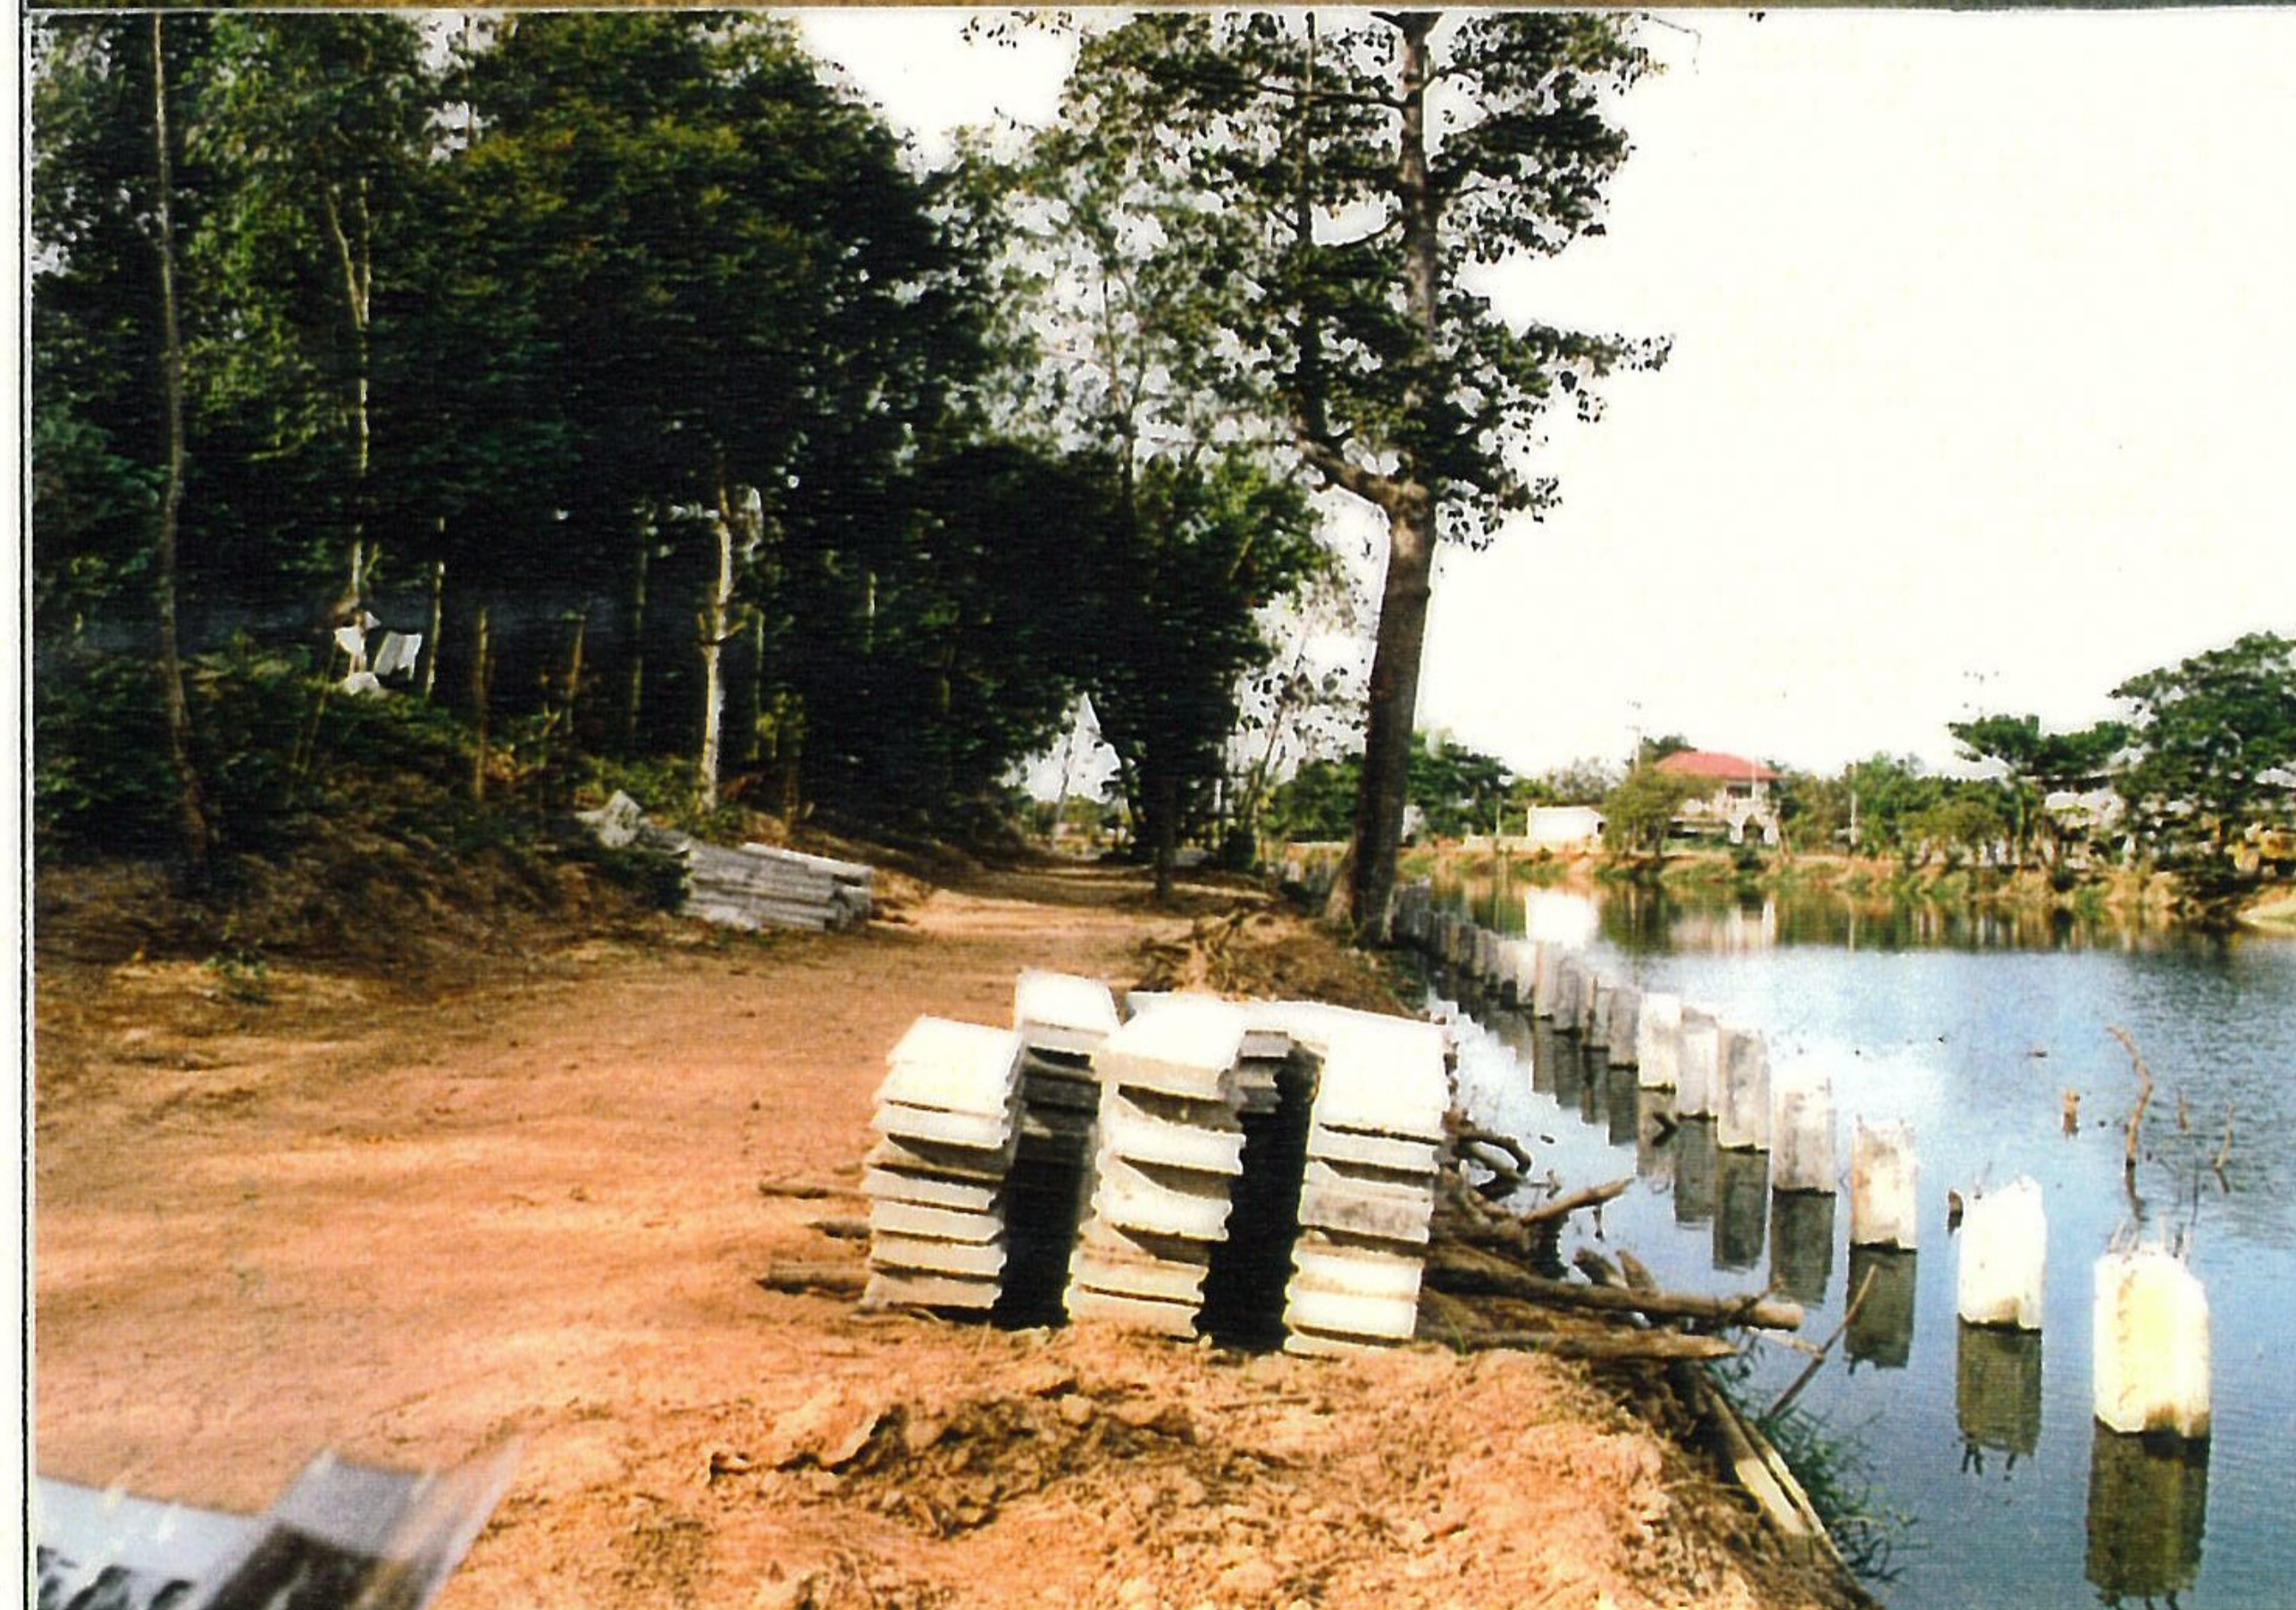
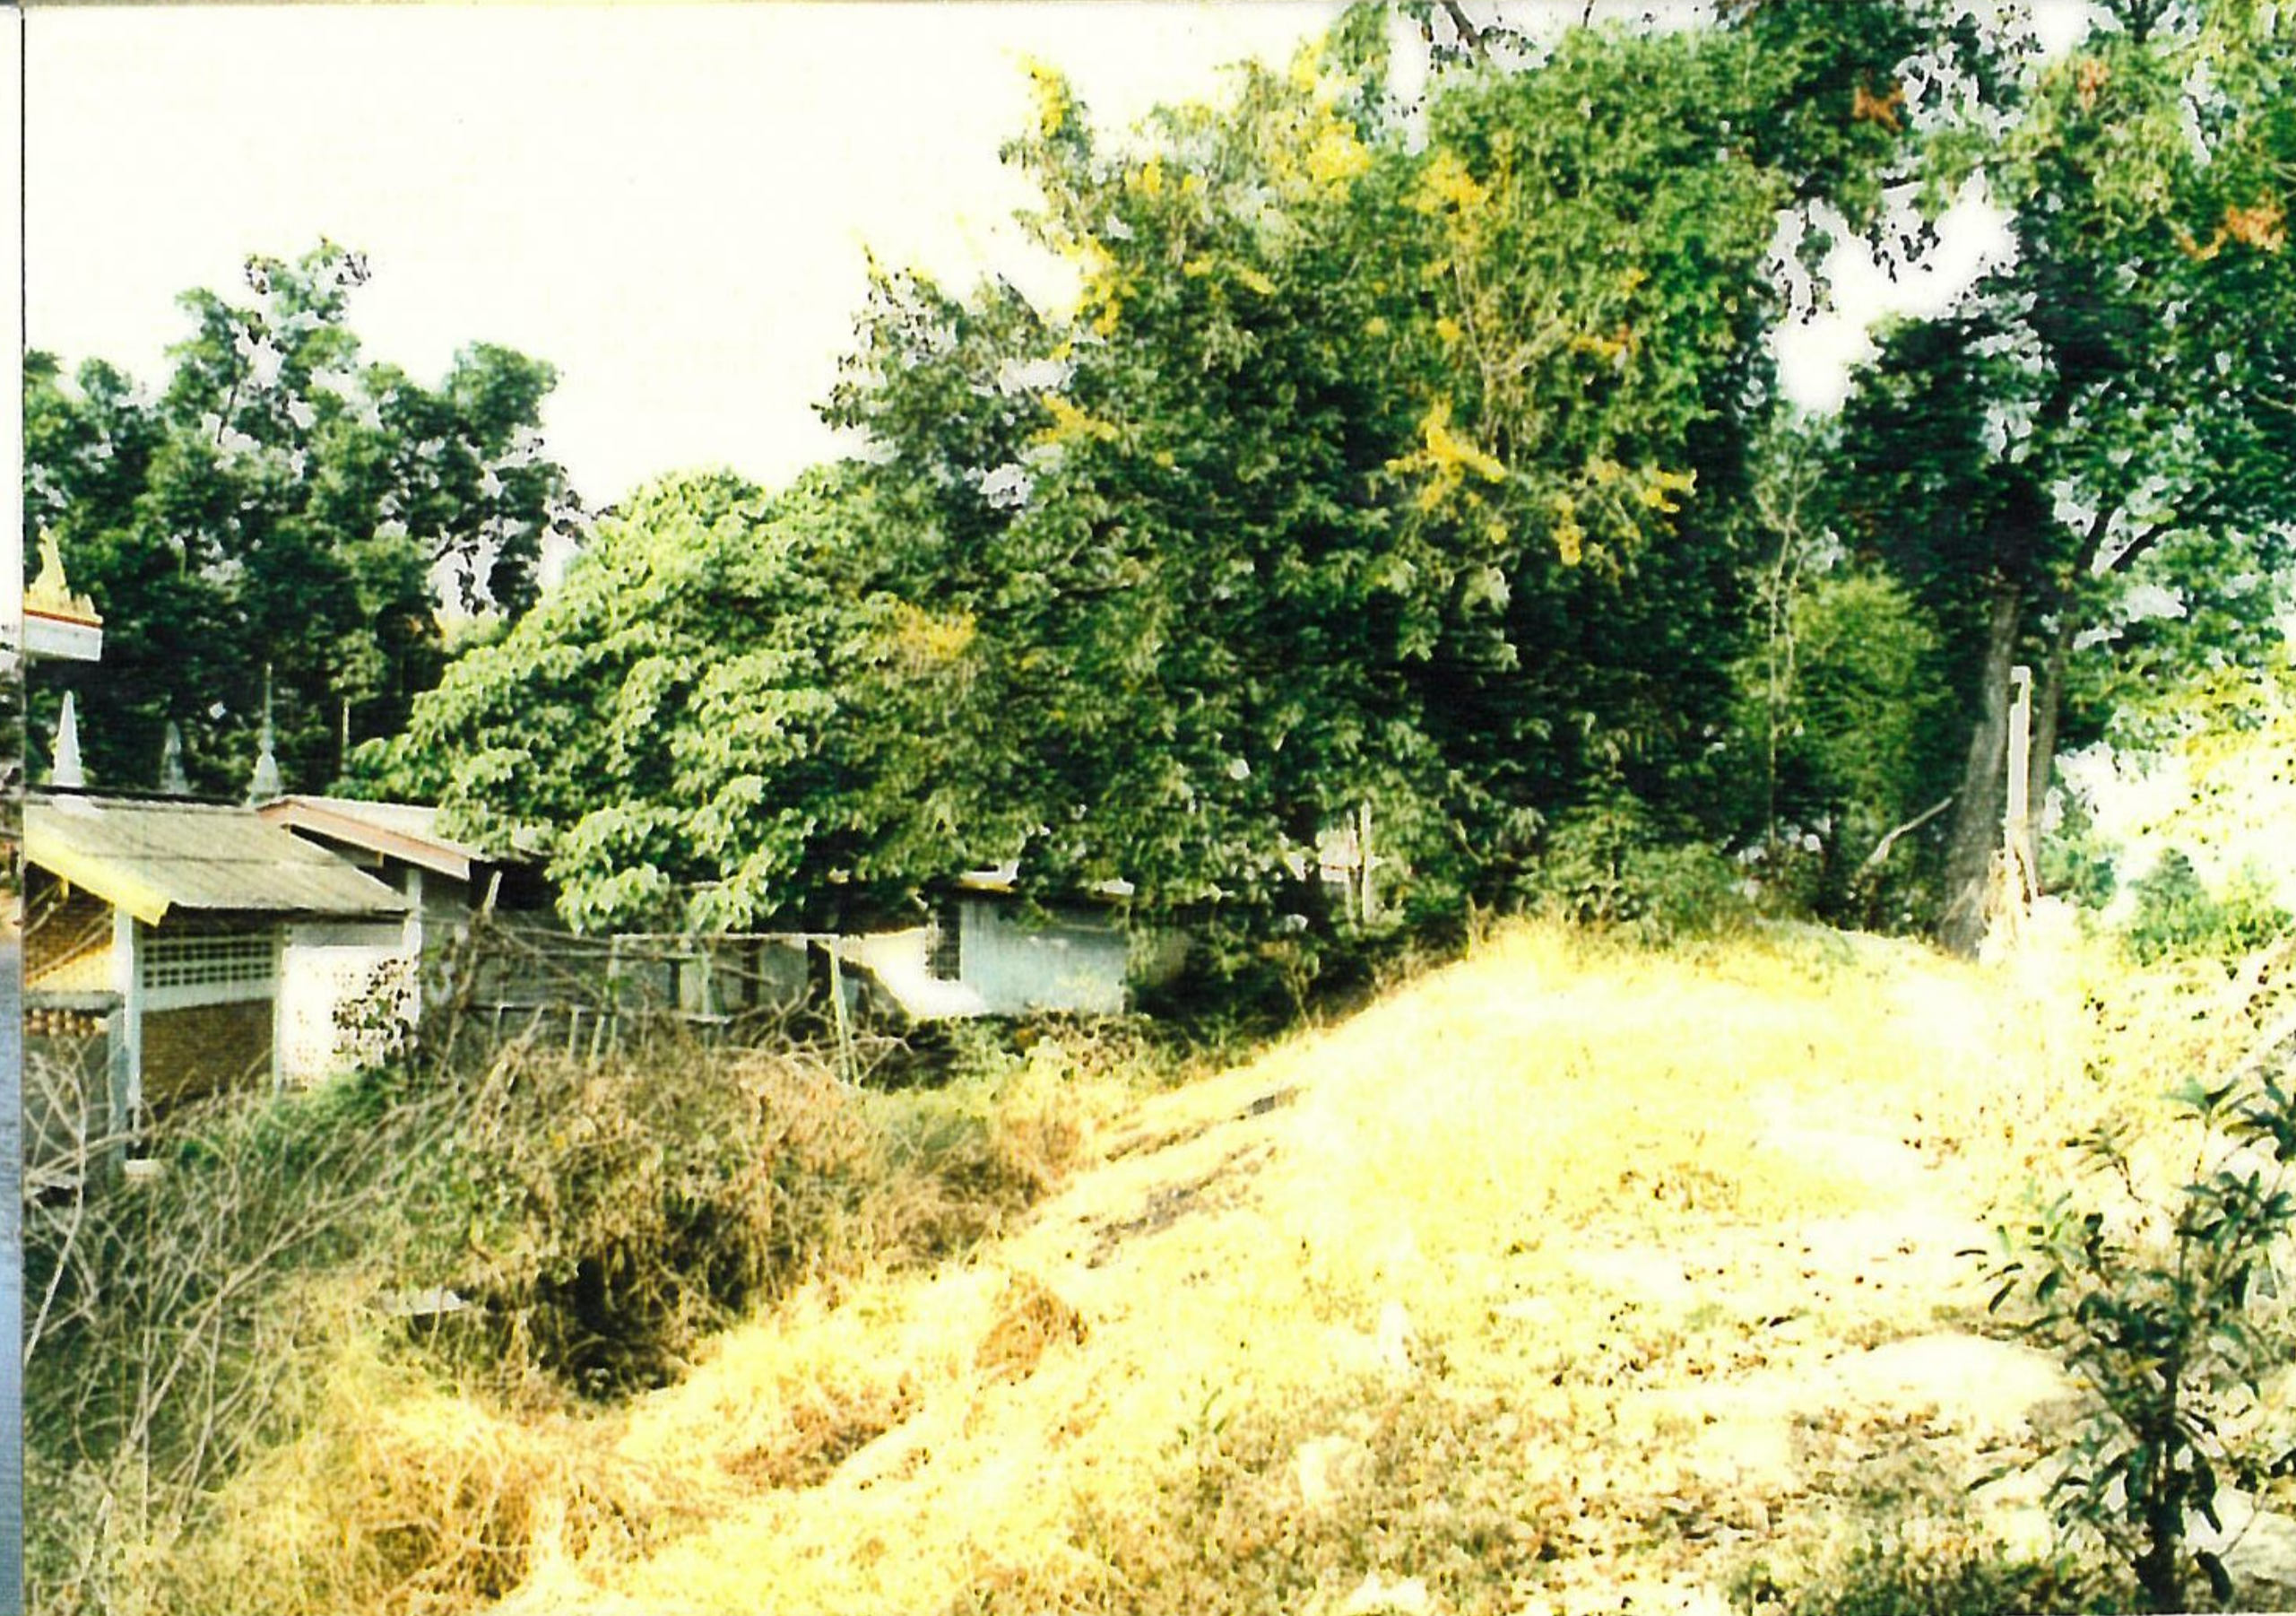
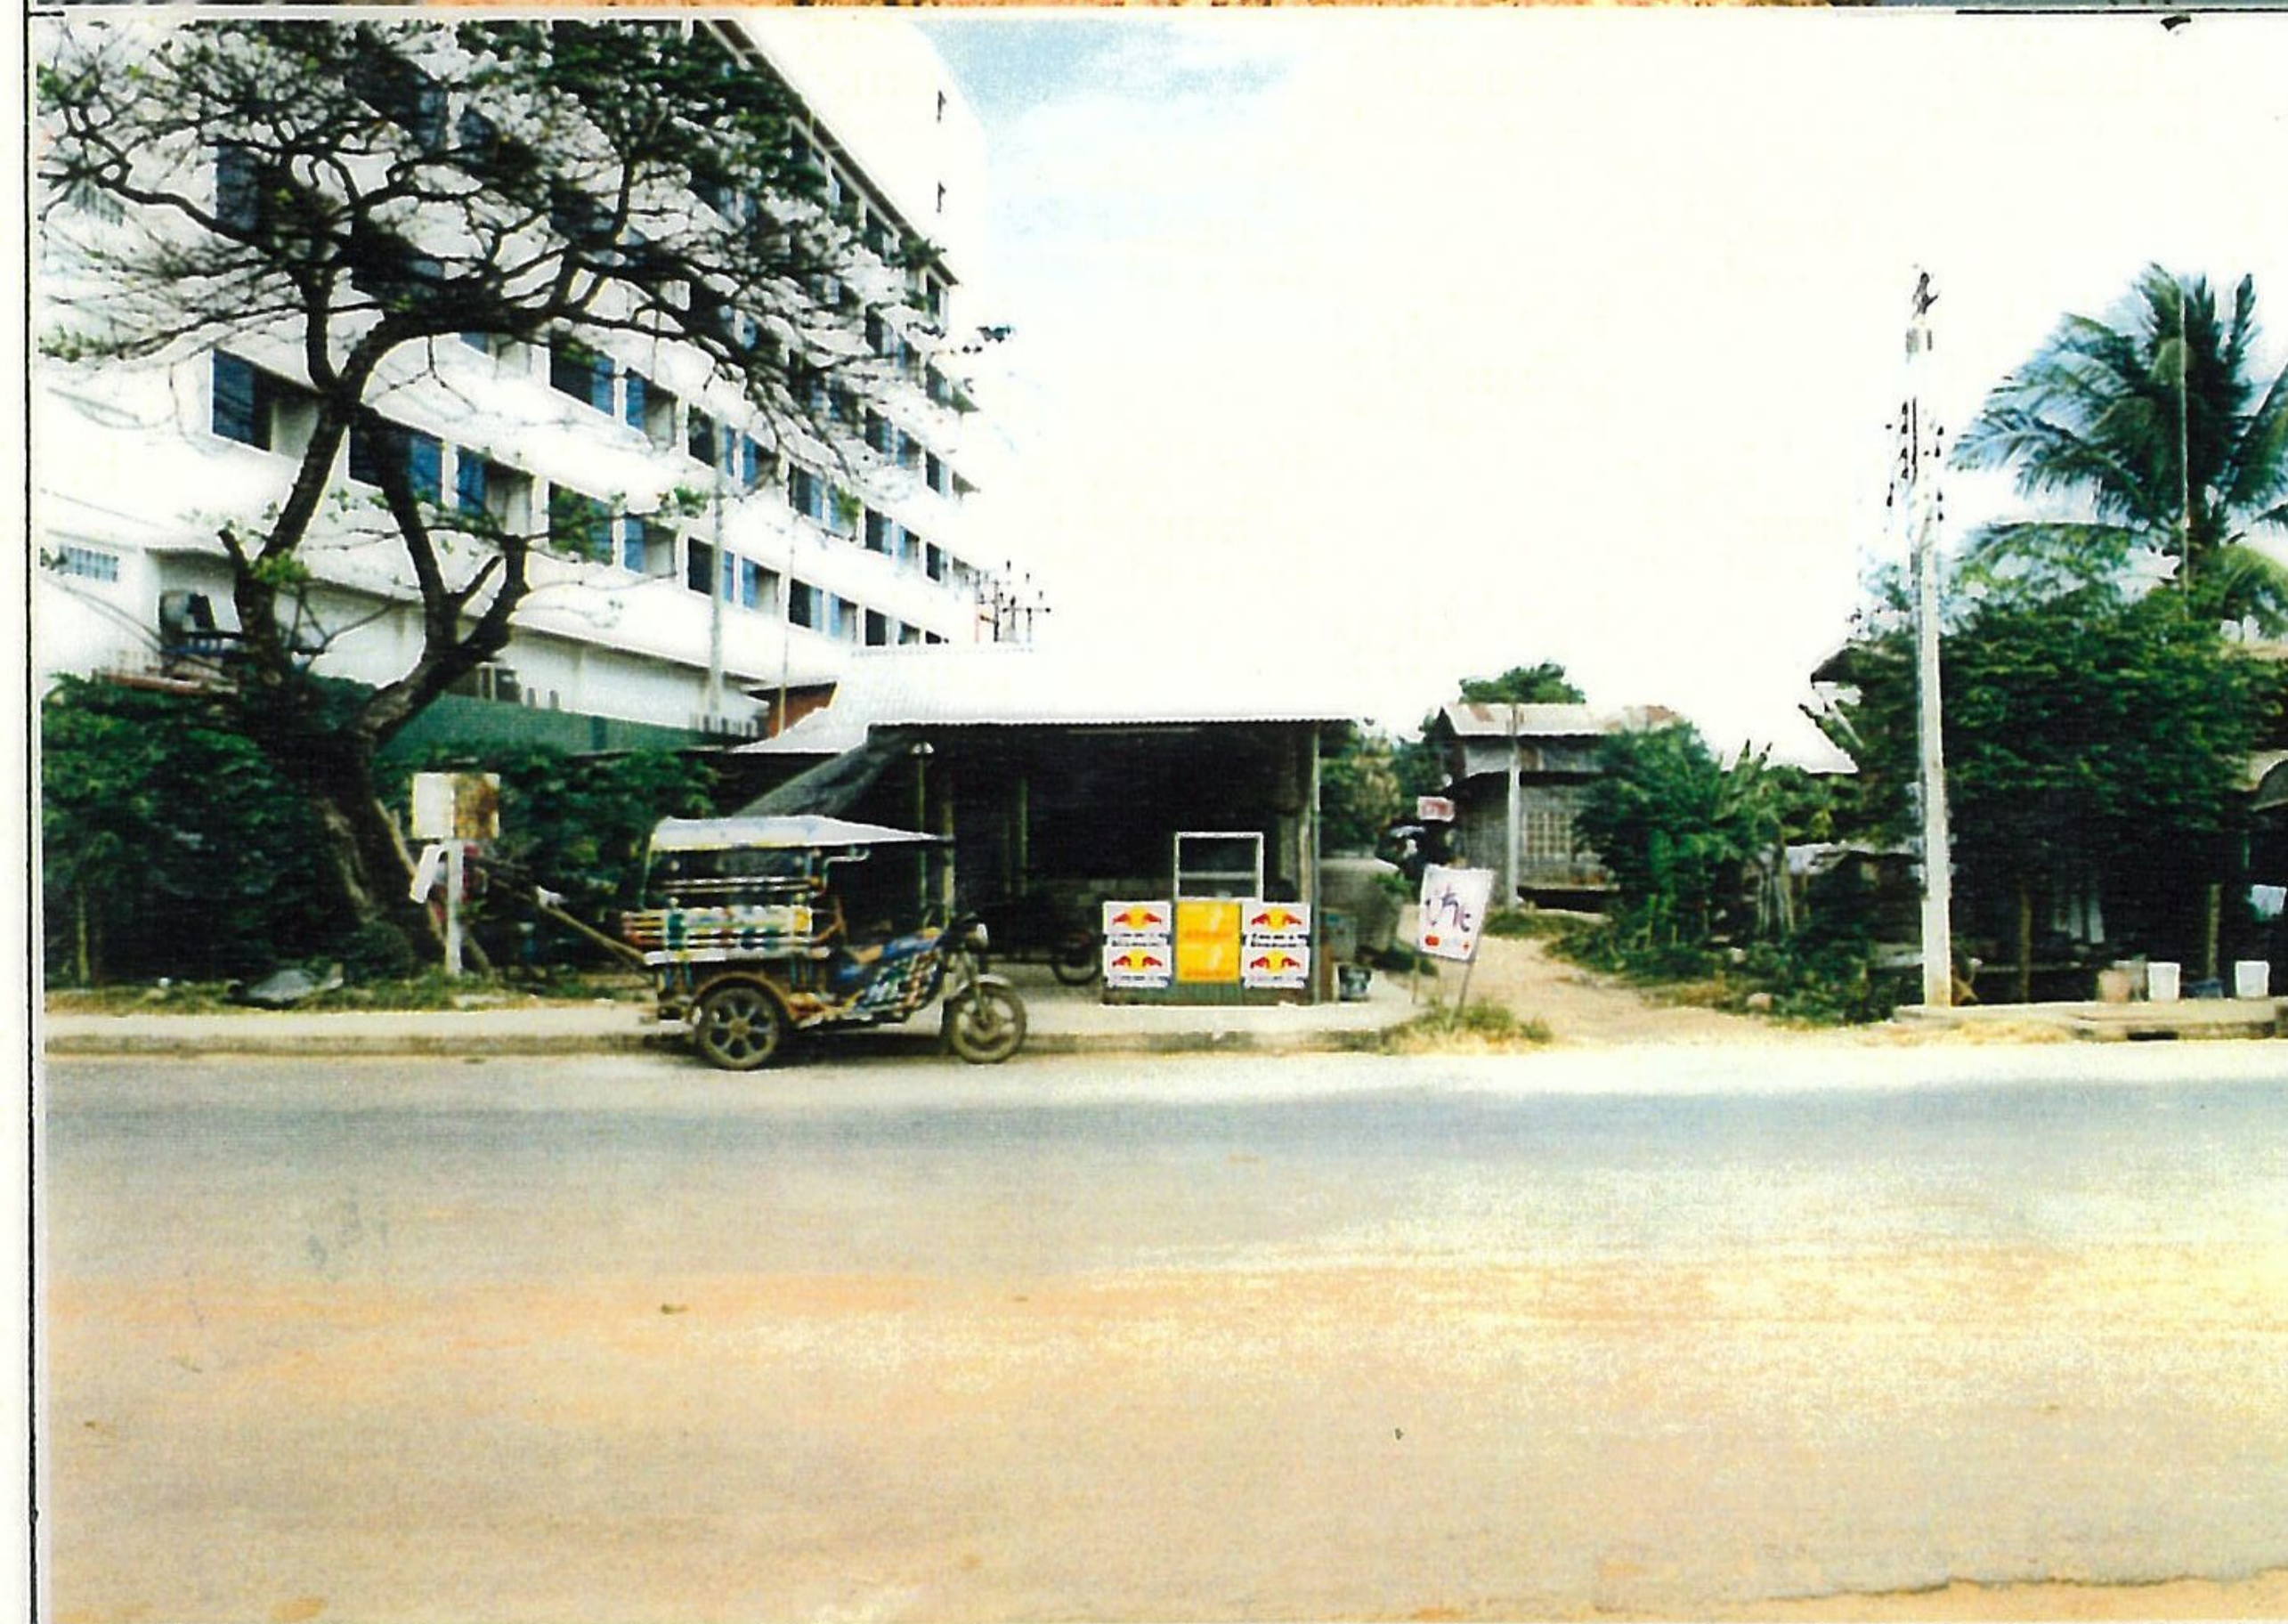
30	31
32	33
34	35

- 30. ถนน,บ้าน,ร้านค้า สร้างในเขตกำแพงเมืองชั้นในด้านเหนือตลอดทั้งแนว
- 31. อาคารกลางภาพสร้างในเขตกำแพงเมืองชั้นในด้านเหนือ เขตอยู่ที่ชายคาซ้ายมือ
- 32. กำแพงเมือง-คูเมือง ที่มุมด้านทิศตะวันออกเฉียงเหนือ ขวามือเริ่มมีการสร้างเขื่อน รุกเข้าไปในคูเมือง ซ้ายมือได้กำแพงเพื่อสร้างถนน
- 33. กำแพงเมืองชั้นในทางทิศตะวันออกเฉียง ทางขวามือคือกำแพงส่วนที่เหลือ เขตกำแพง ด้านในอยู่ที่กลางหลังคาห้องน้ำทางซ้ายมือ
- 34. กำแพงเมืองชั้นในด้านทิศตะวันออกเฉียง เขตอยู่ประมาณกลางภาพ บ้านทางขวามือสร้าง ในเขตกำแพงเมือง-คูเมือง
- 35. อาคารของโรงเรียนร้อยเอ็ดวิทยาลัยซ้ายมือ สร้างในเขตกำแพงเมืองชั้นใน
