การกำหนดขอบเขตที่ดินกำแพงเมือง-คูเมือง

เมืองร้อยเอ็ด เลขที่ทะเบียน 45-32
บ้านเมืองร้อยเอ็ด ตำบลในเมือง อำเภอเมืองร้อยเอ็ด จังหวัดร้อยเอ็ด

คณะกรรมการพิจารณากำหนดขอบเขตที่ดินกำแพงเมือง-คูเมือง
กรมธนารักษ์ กระทรวงการคลัง

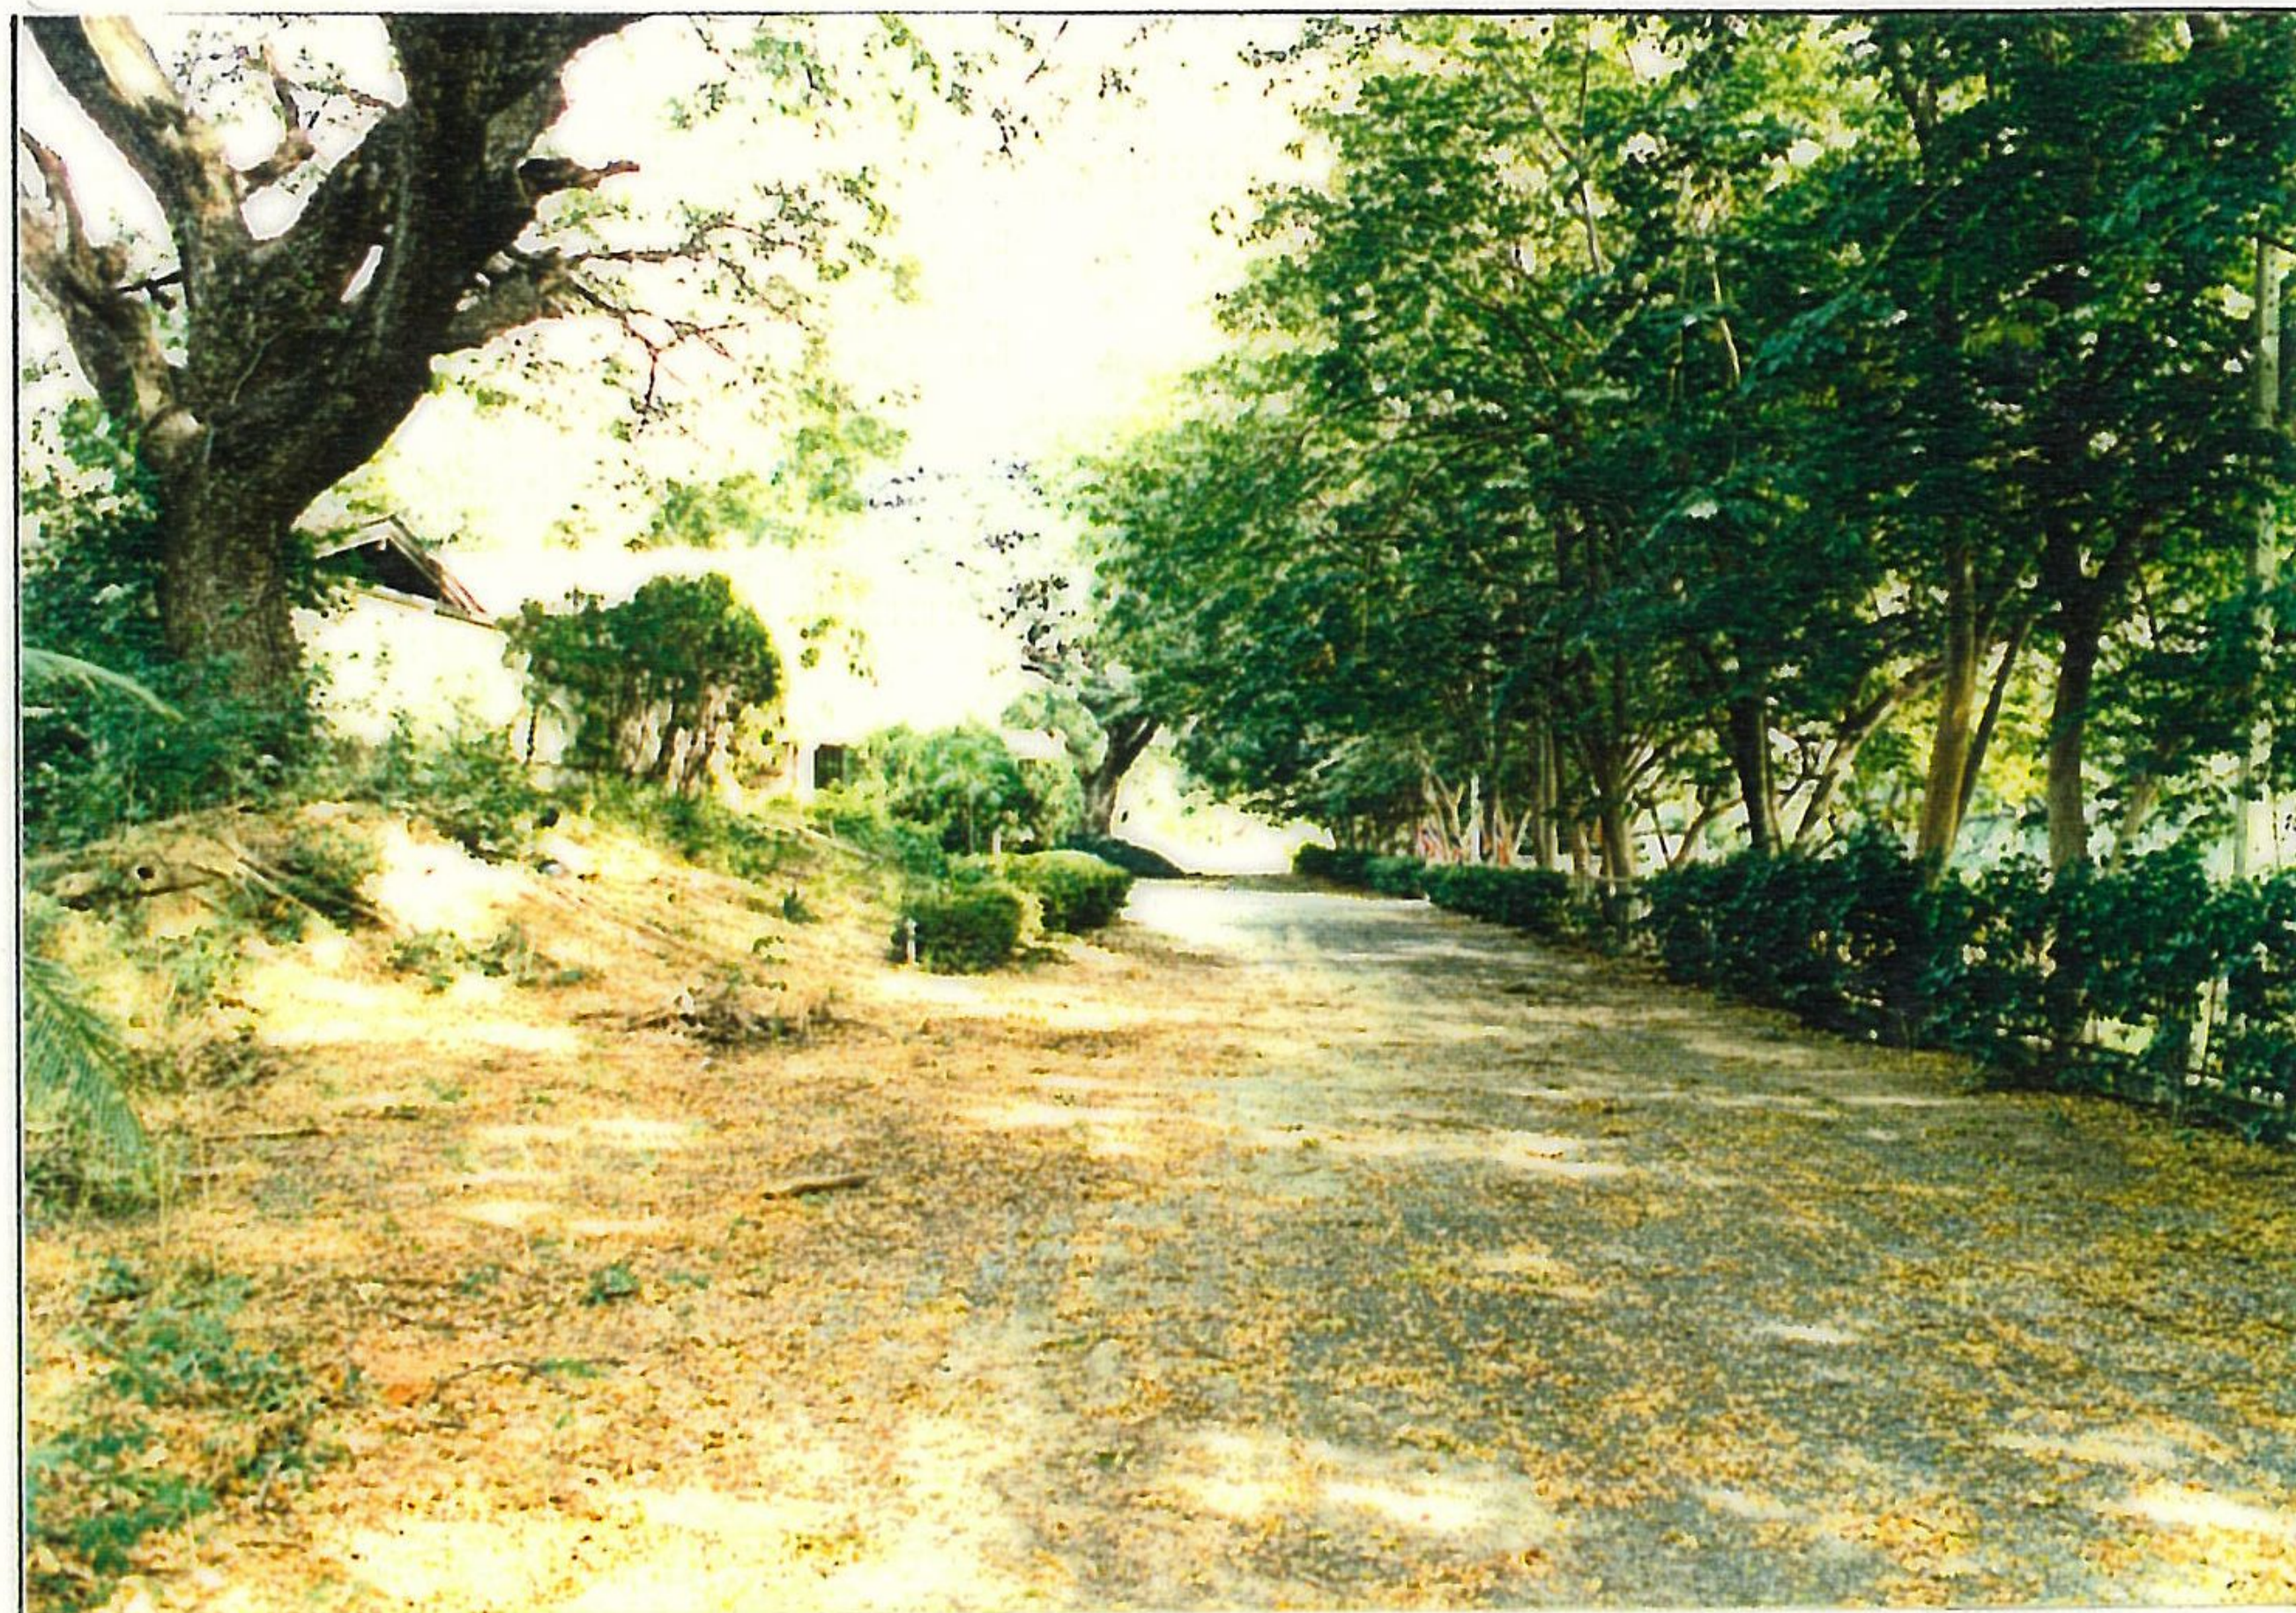
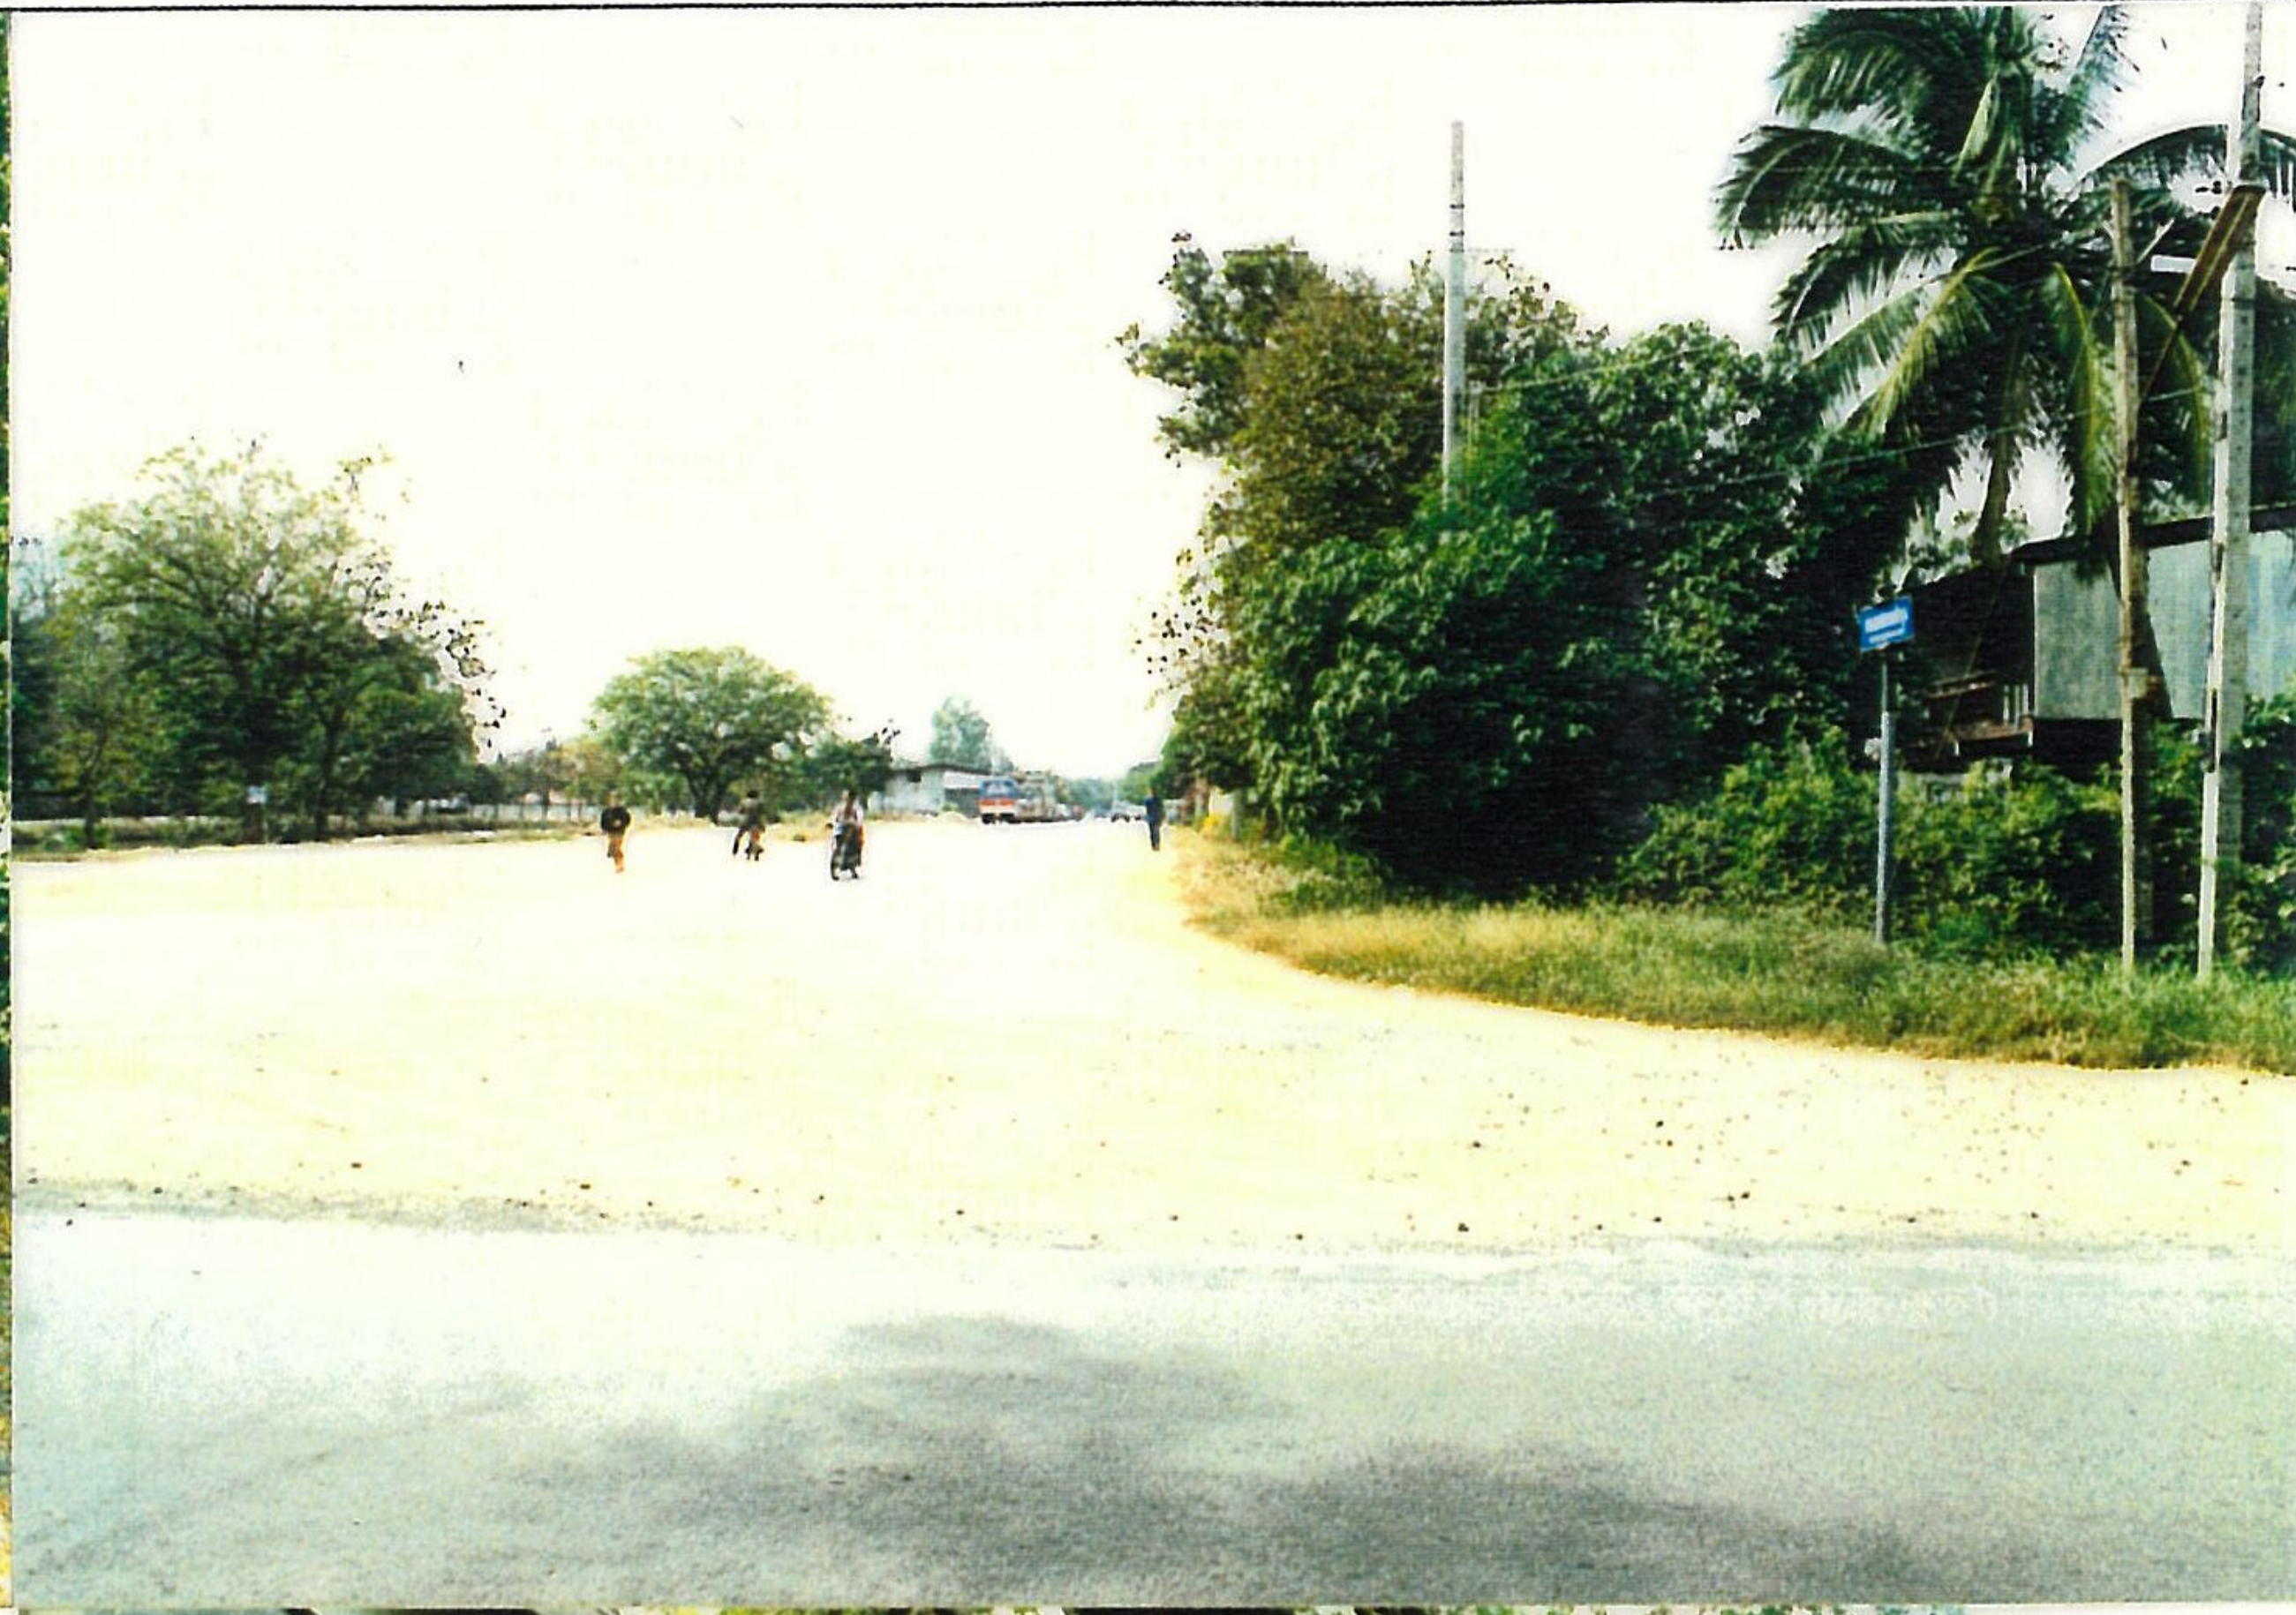
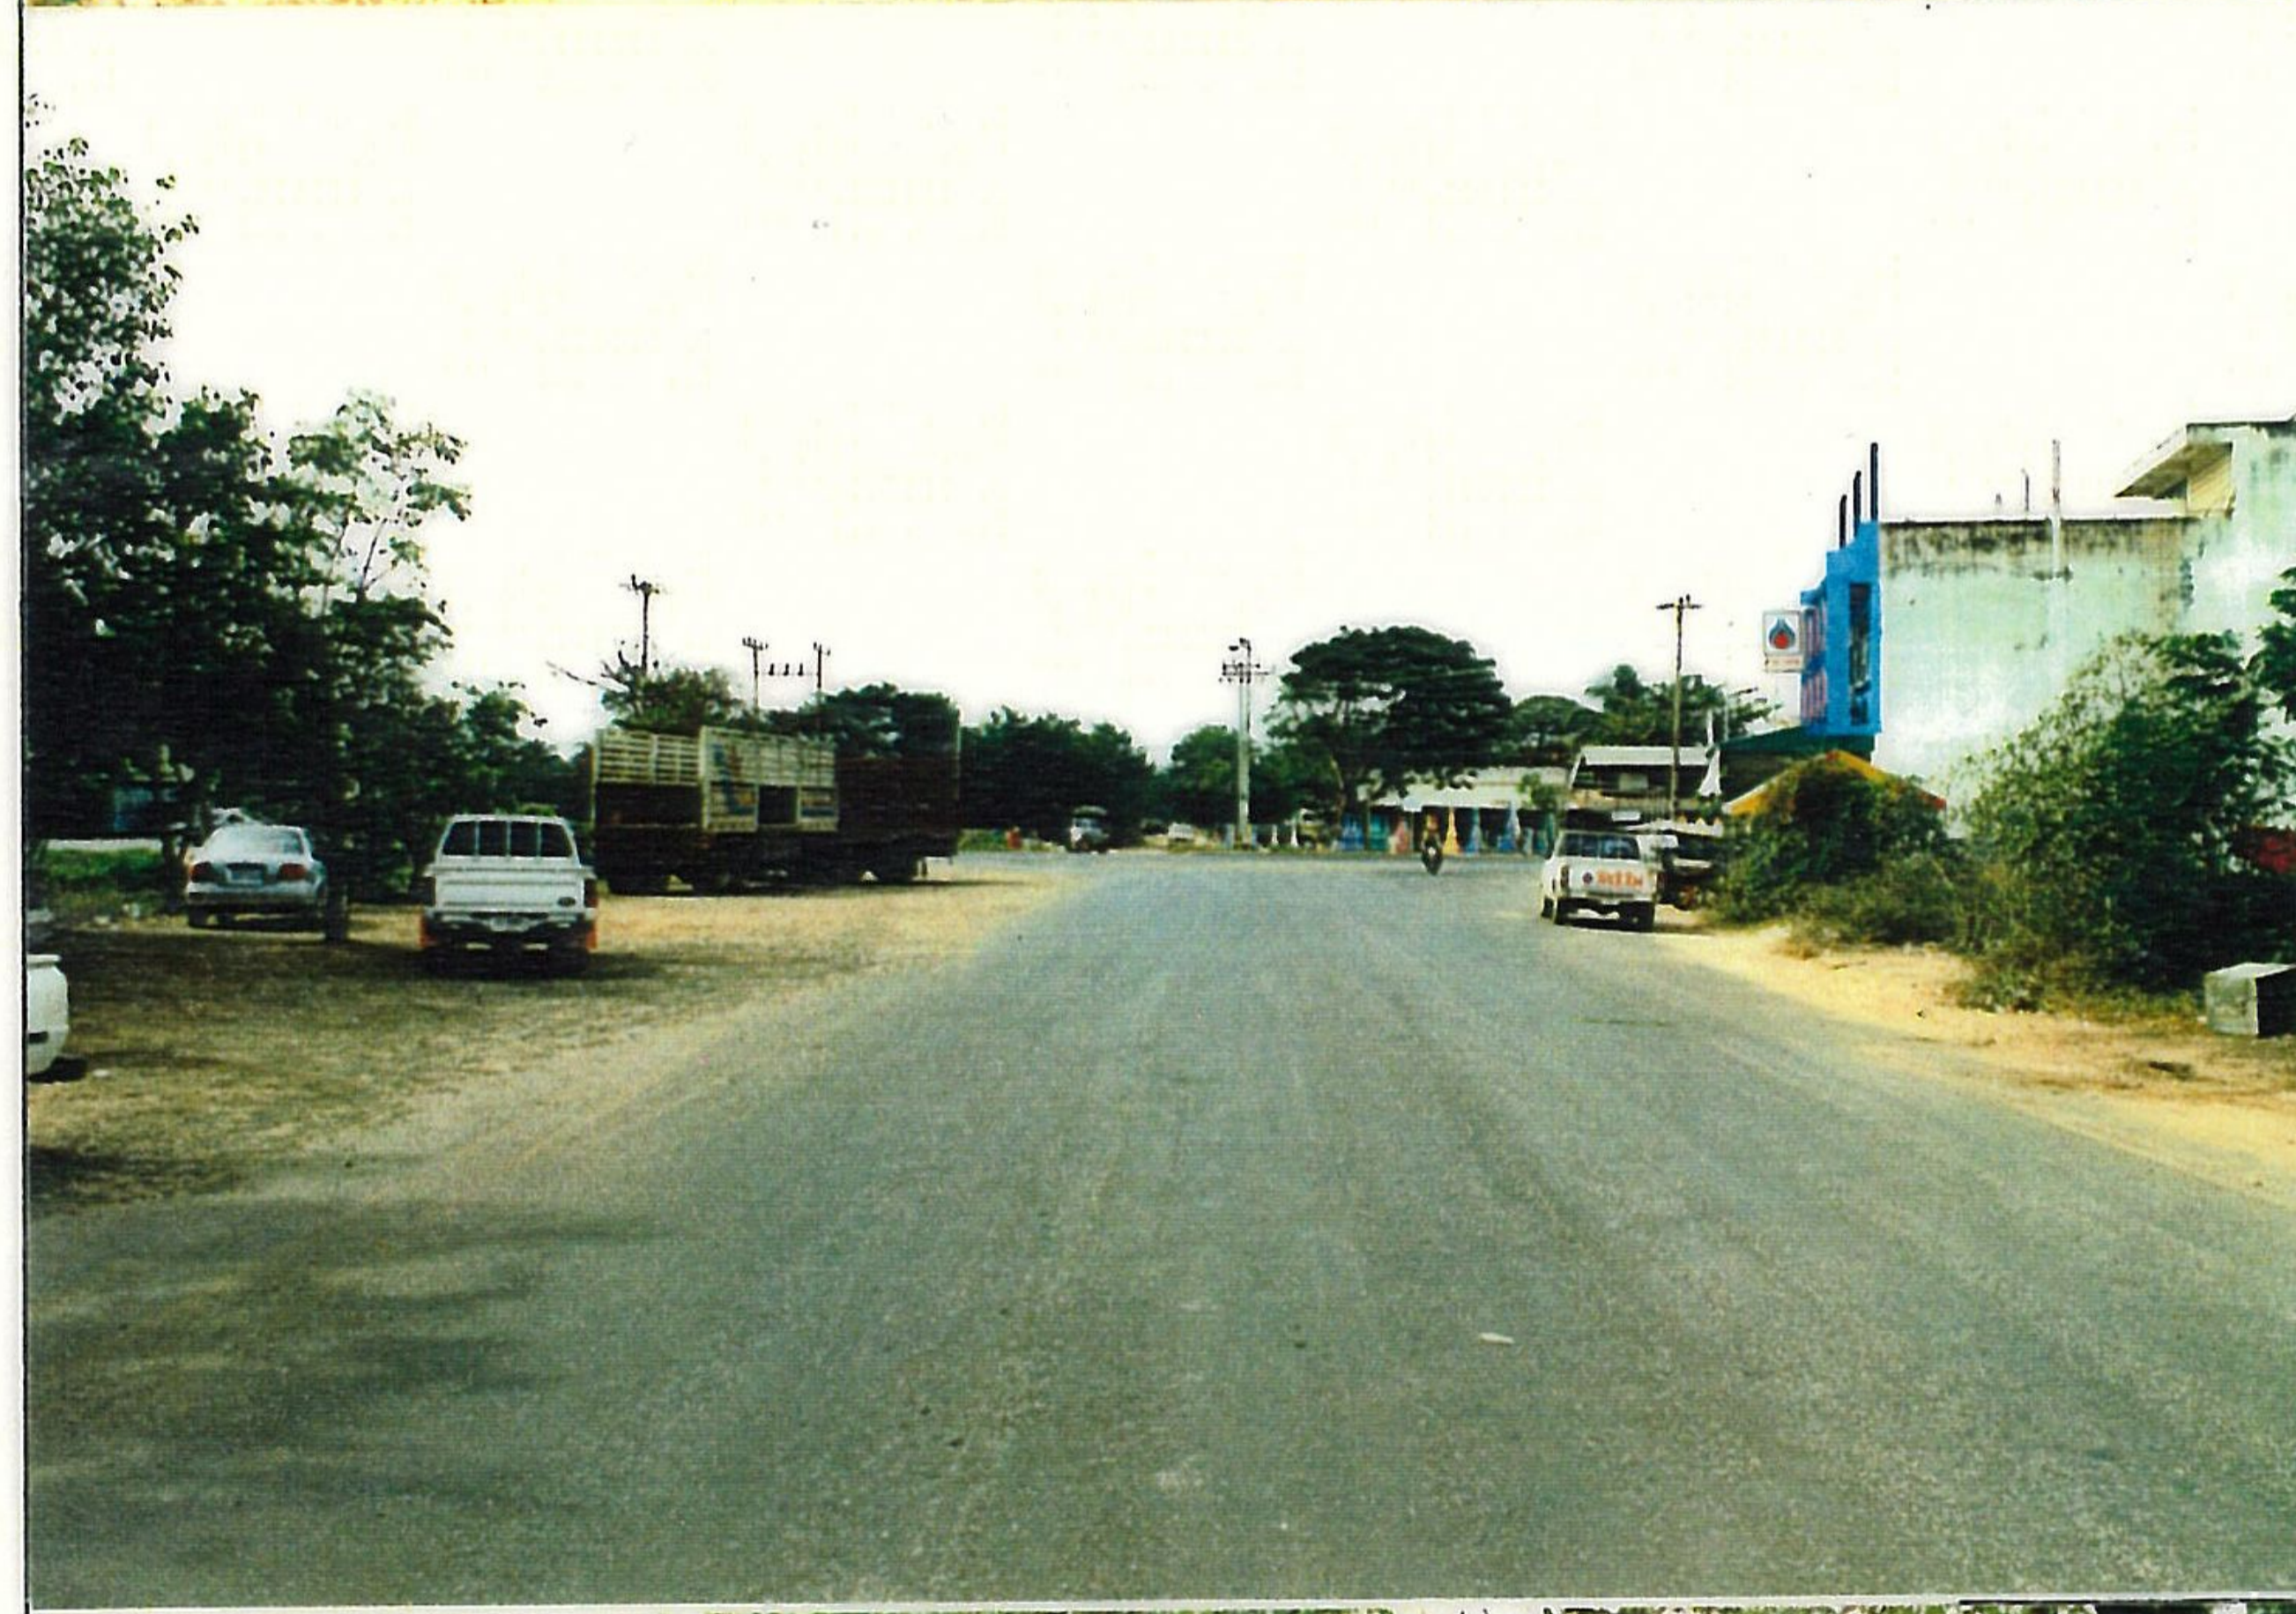
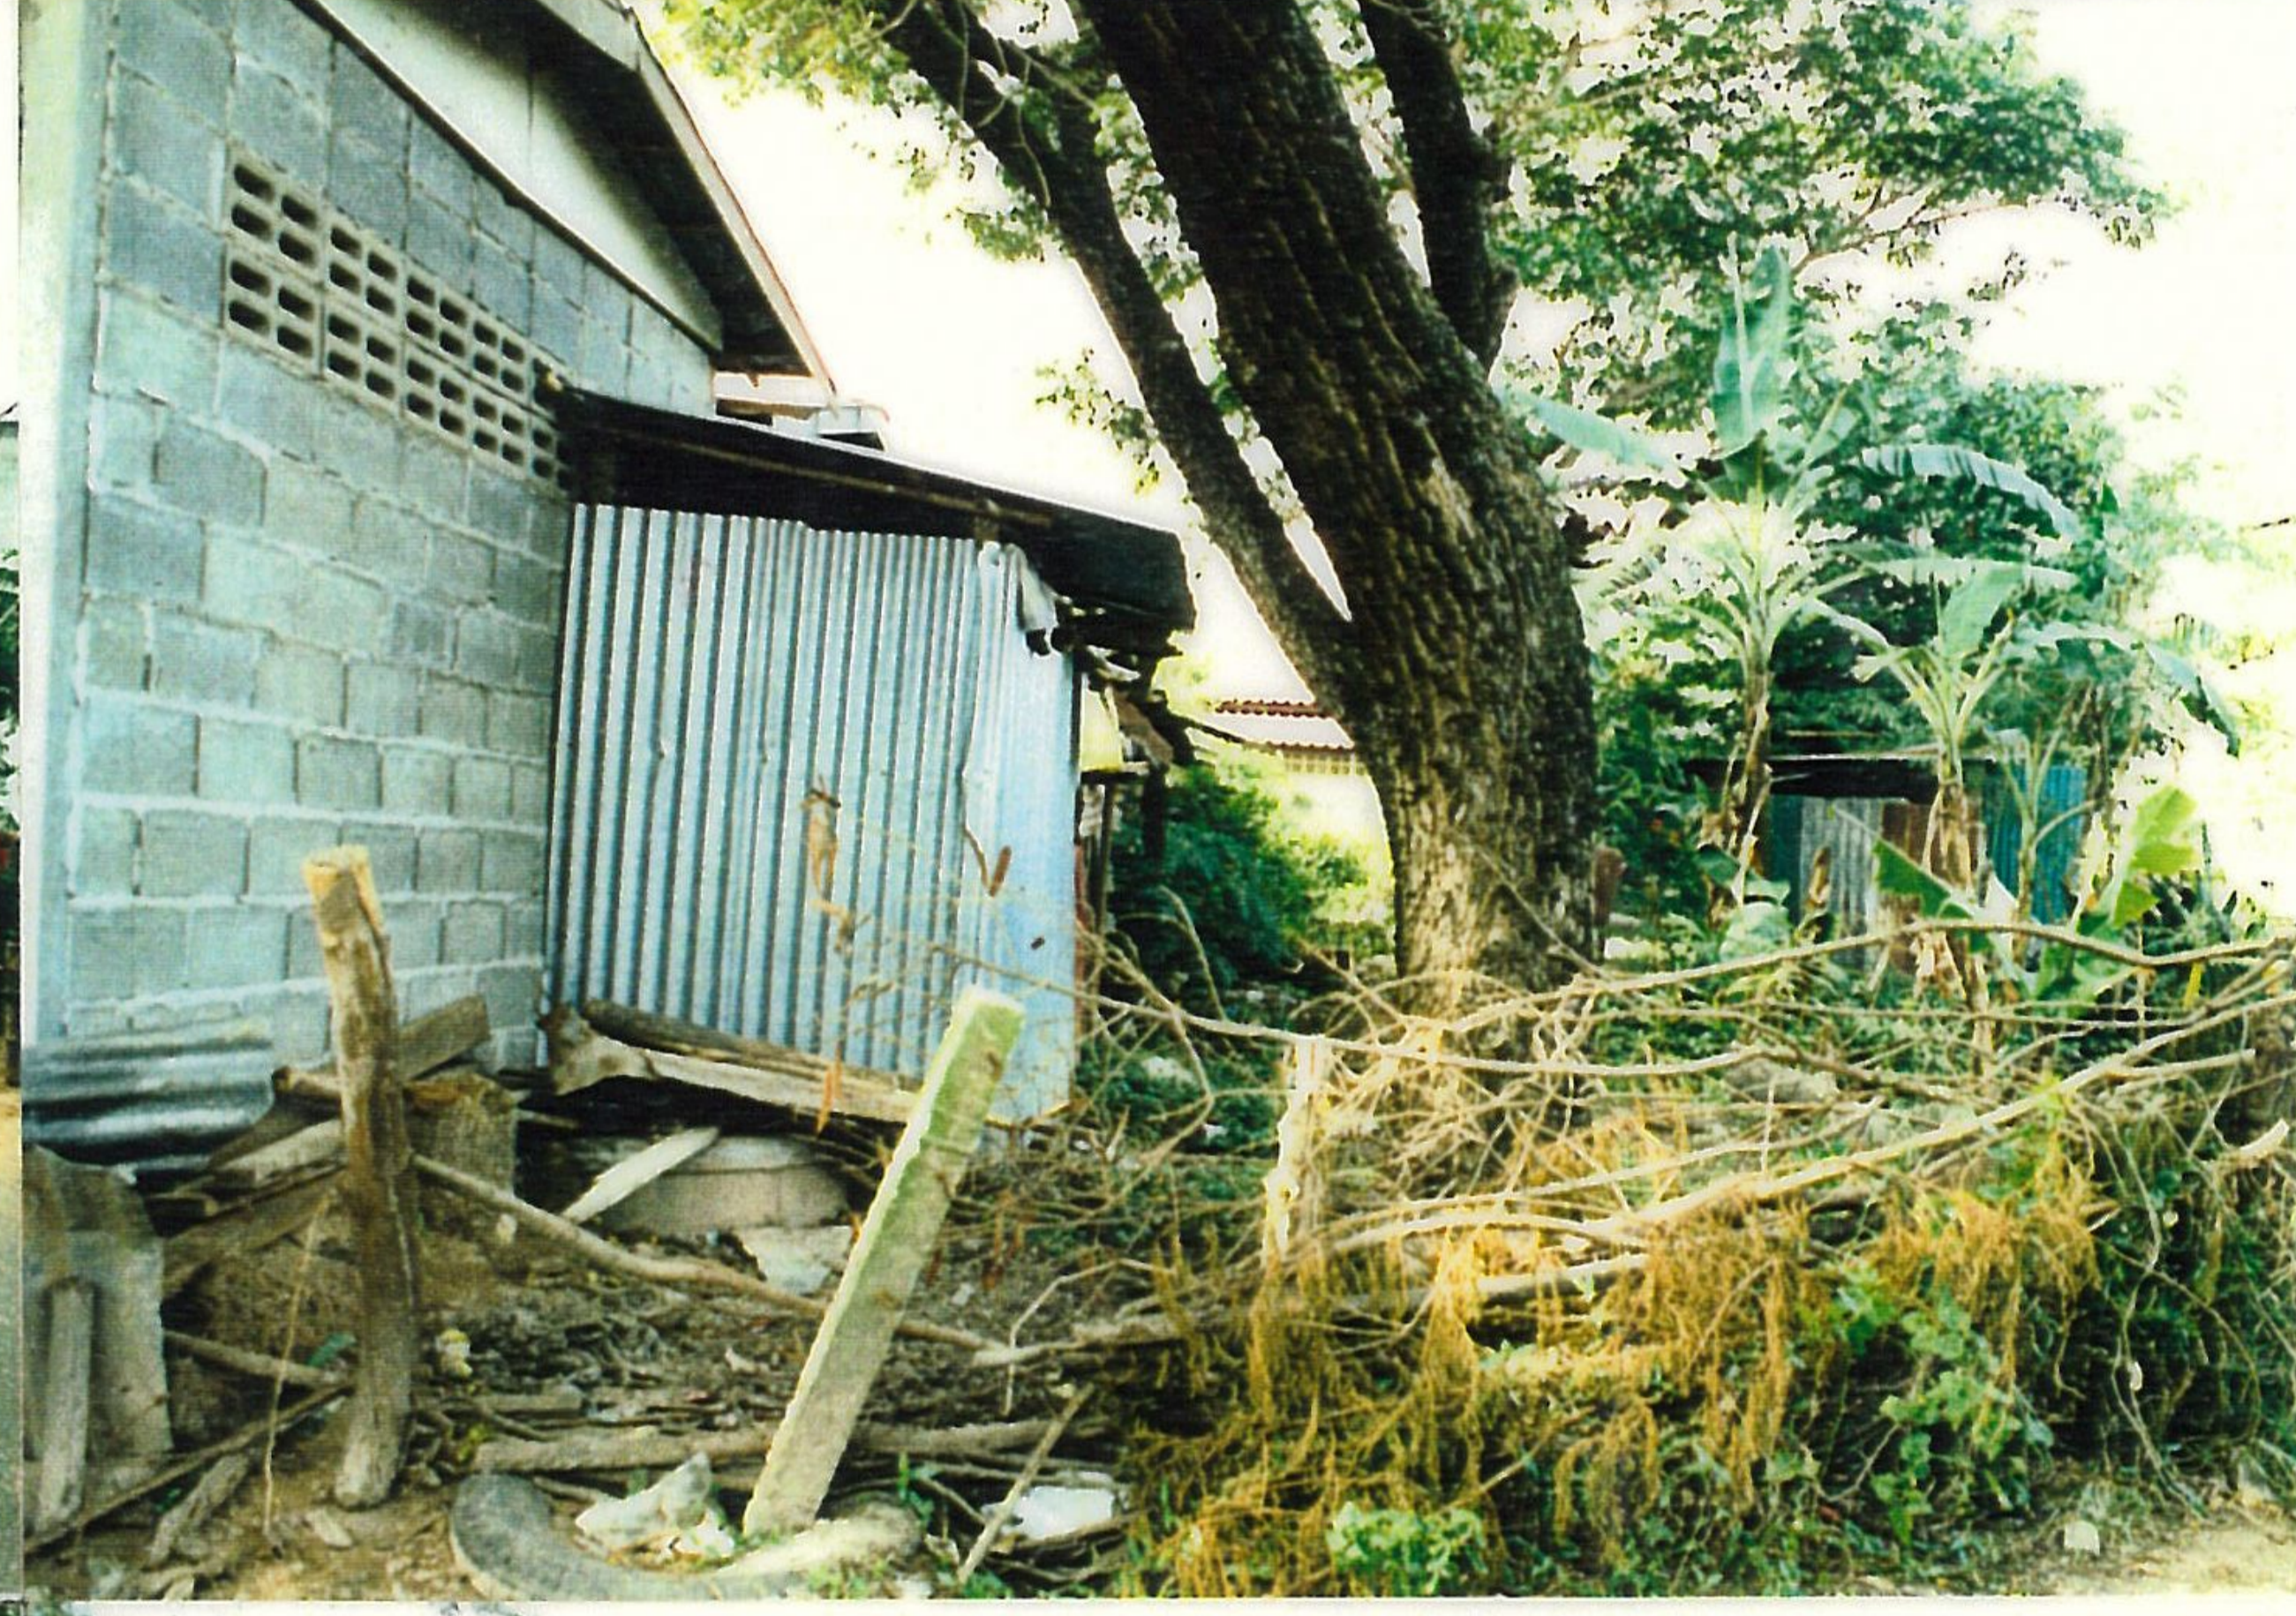
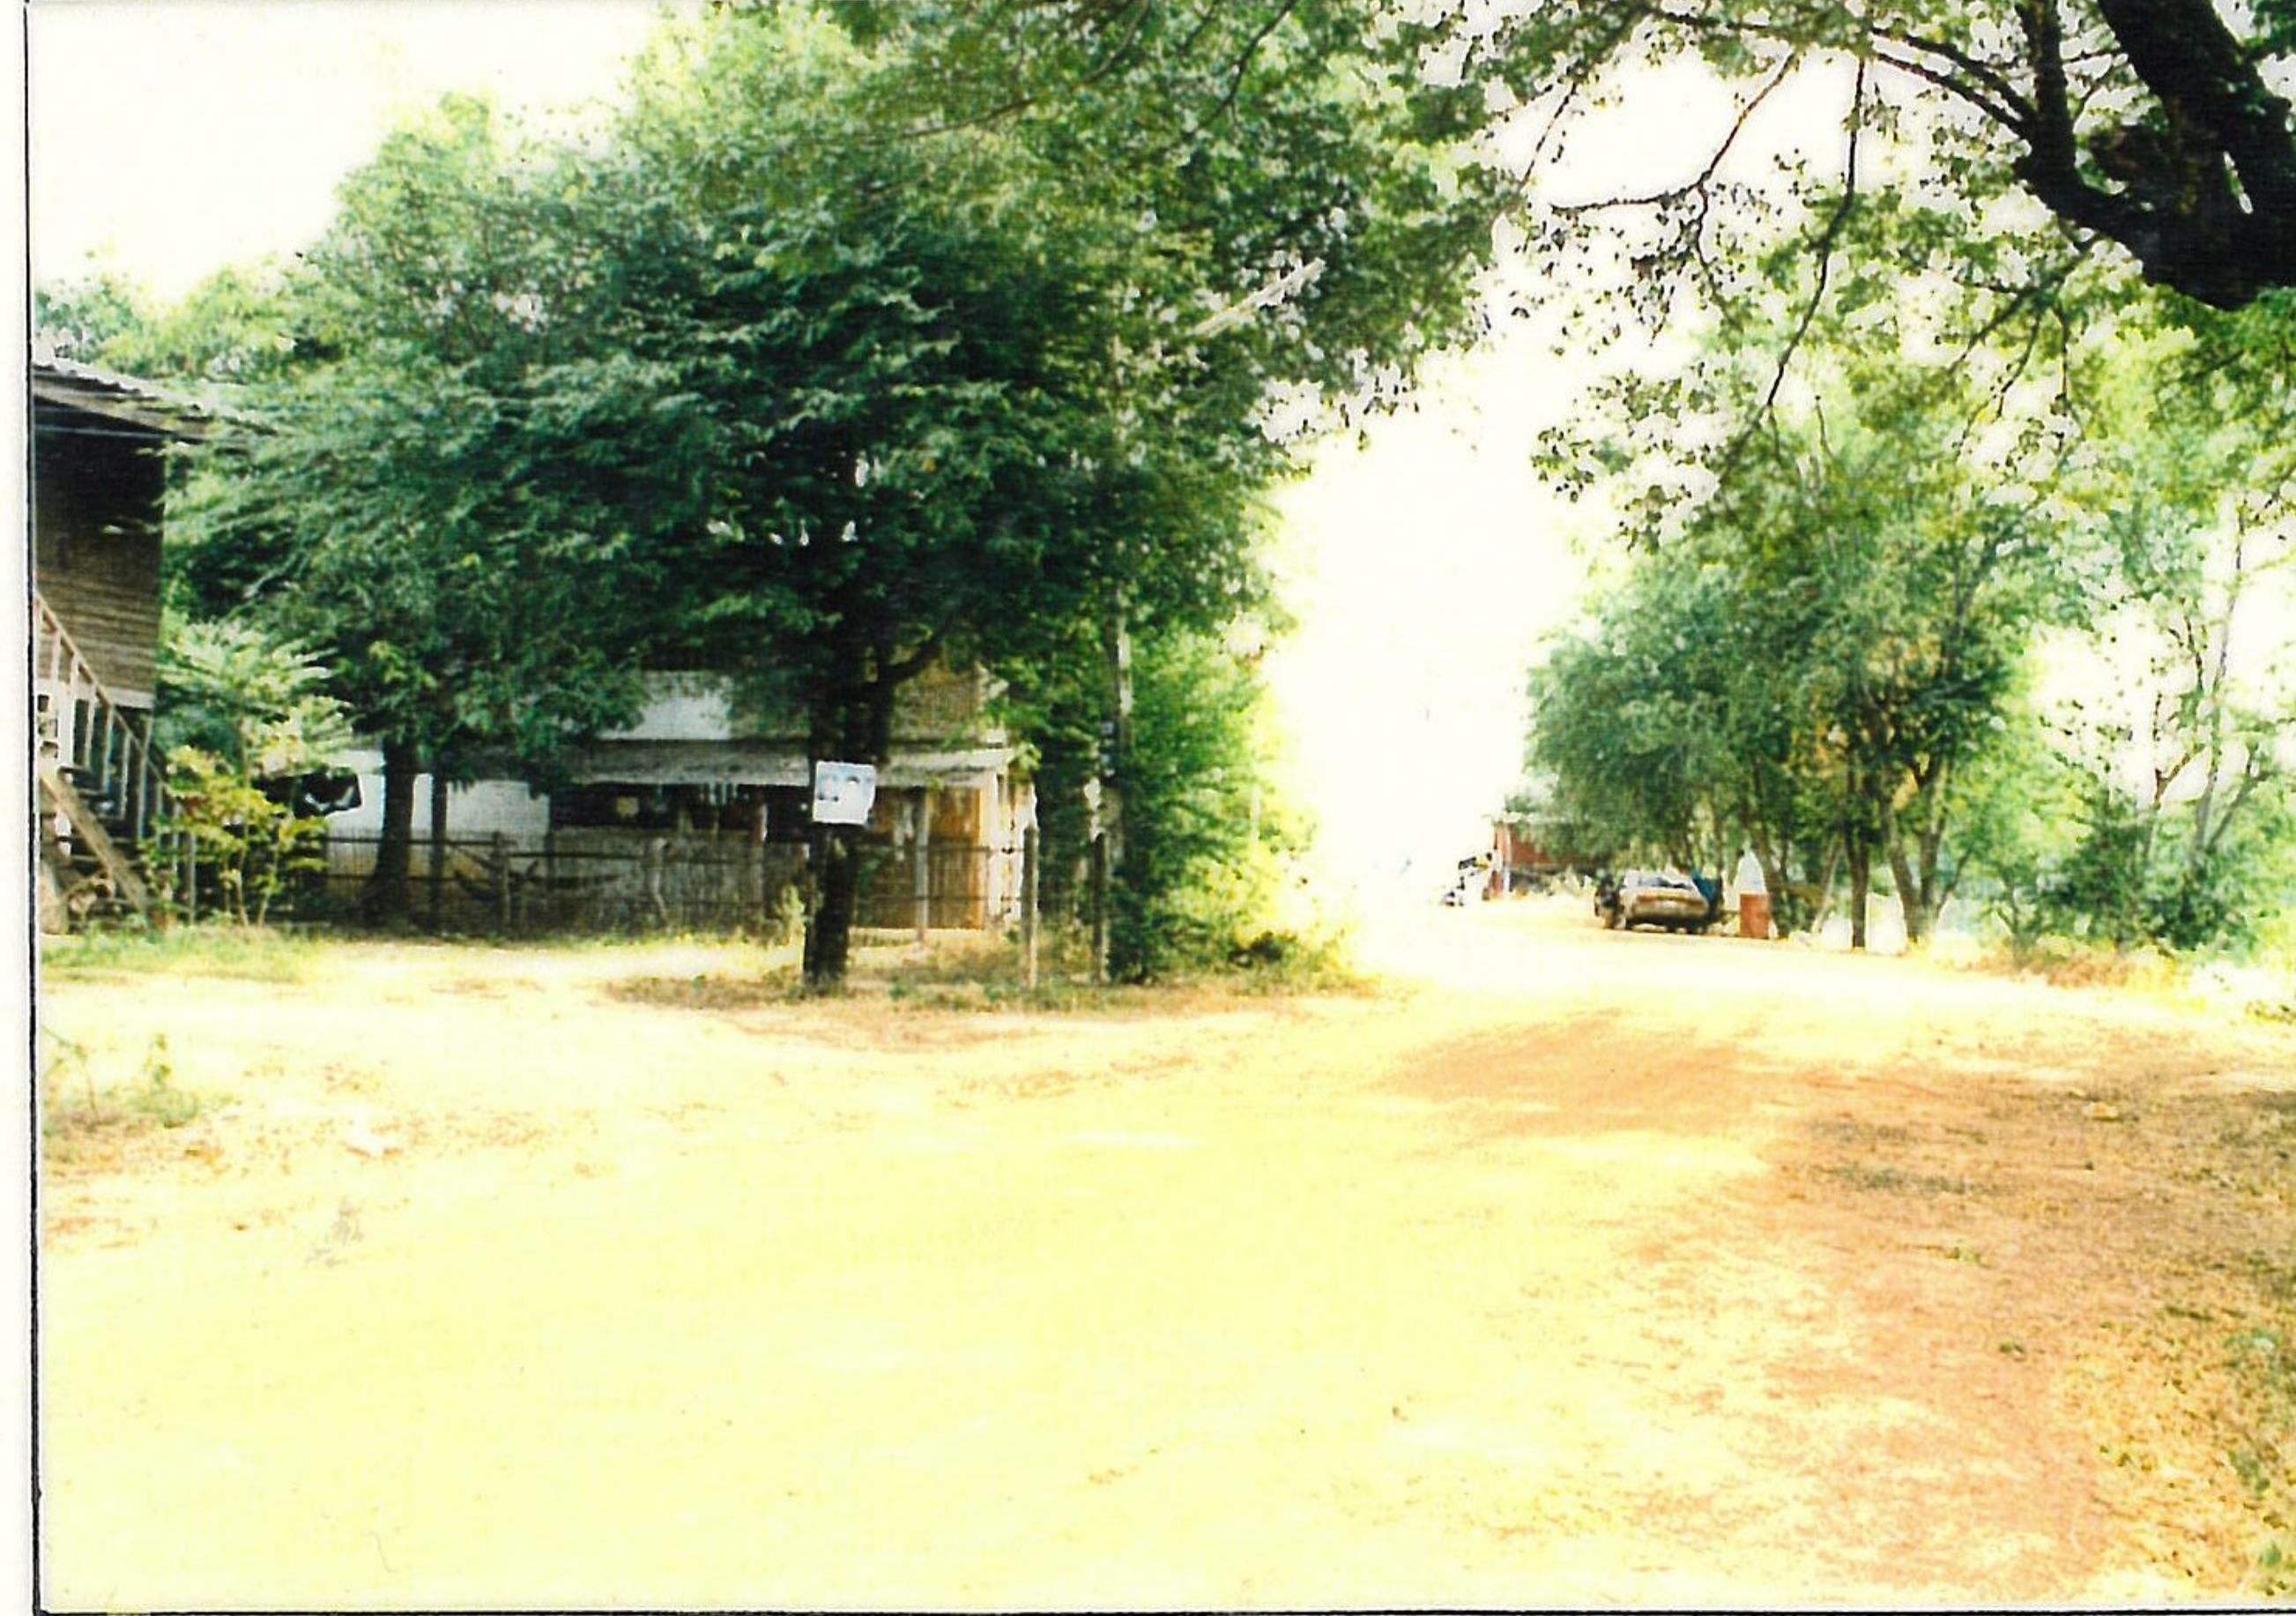
36	37
38	39
40	41

- 36. อาคารสำนักงานกาชาดจังหวัดร้อยเอ็ดซ้ายมือ และถนนกลางภาพสร้างบนกำแพงเมืองชั้นในทางทิศใต้ ยังเหลือร่องรอยให้เห็นอยู่ทางซ้ายมือหลังแนวคันไม้ ขวามือเป็นคูเมือง
- 37. ถนนด้านหลังภาพสร้างบนกำแพงเมืองชั้นในด้านทิศใต้ เขตอยู่ที่เสาไฟฟ้าคั่นที่ปักอยู่เกือบกลางภาพ
- 38. ถนนกลางภาพสร้างบนกำแพงเมืองชั้นในด้านทิศใต้ เขตอยู่ที่แนวพุ่มไม้ขอบถนนทางขวามือ ริมซ้ายสุดเป็นแนวคูเมือง
- 39. อาคารซ้ายมือสร้างบนกำแพงเมืองชั้นใน ใกล้มุมเมืองด้านทิศตะวันตกเฉียงใต้ เขตอยู่ที่คันไม้กลางภาพ
- 40., 41. กำแพงเมือง-คูเมืองบริเวณมุมเมืองด้านทิศตะวันตกเฉียงใต้ รูปที่ 40 ถ่ายมาทางทิศตะวันออก ขวามือเป็นคูเมือง ถนนกลางภาพและอาคารซ้ายมือสร้างในเขตกำแพงเมืองชั้นใน รูปที่ 41 ซ้ายมือเป็นคูเมือง ถนนกลางภาพและอาคารขวามือสร้างในเขตกำแพงเมืองชั้นใน
