การกำหนดขอบเขตที่ดินกำแพงเมืองคูเมือง

เมืองพิชัย เลขที่ทะเบียน 69-2

บ้านหน้าพระธาตุ ตำบลในเมือง อำเภอพิชัย จังหวัดอุตรดิตถ์

ทำโดย สำนักบริหารที่ราชพัสดุ 3
กรมการเกษตร กระทรวงการคลัง

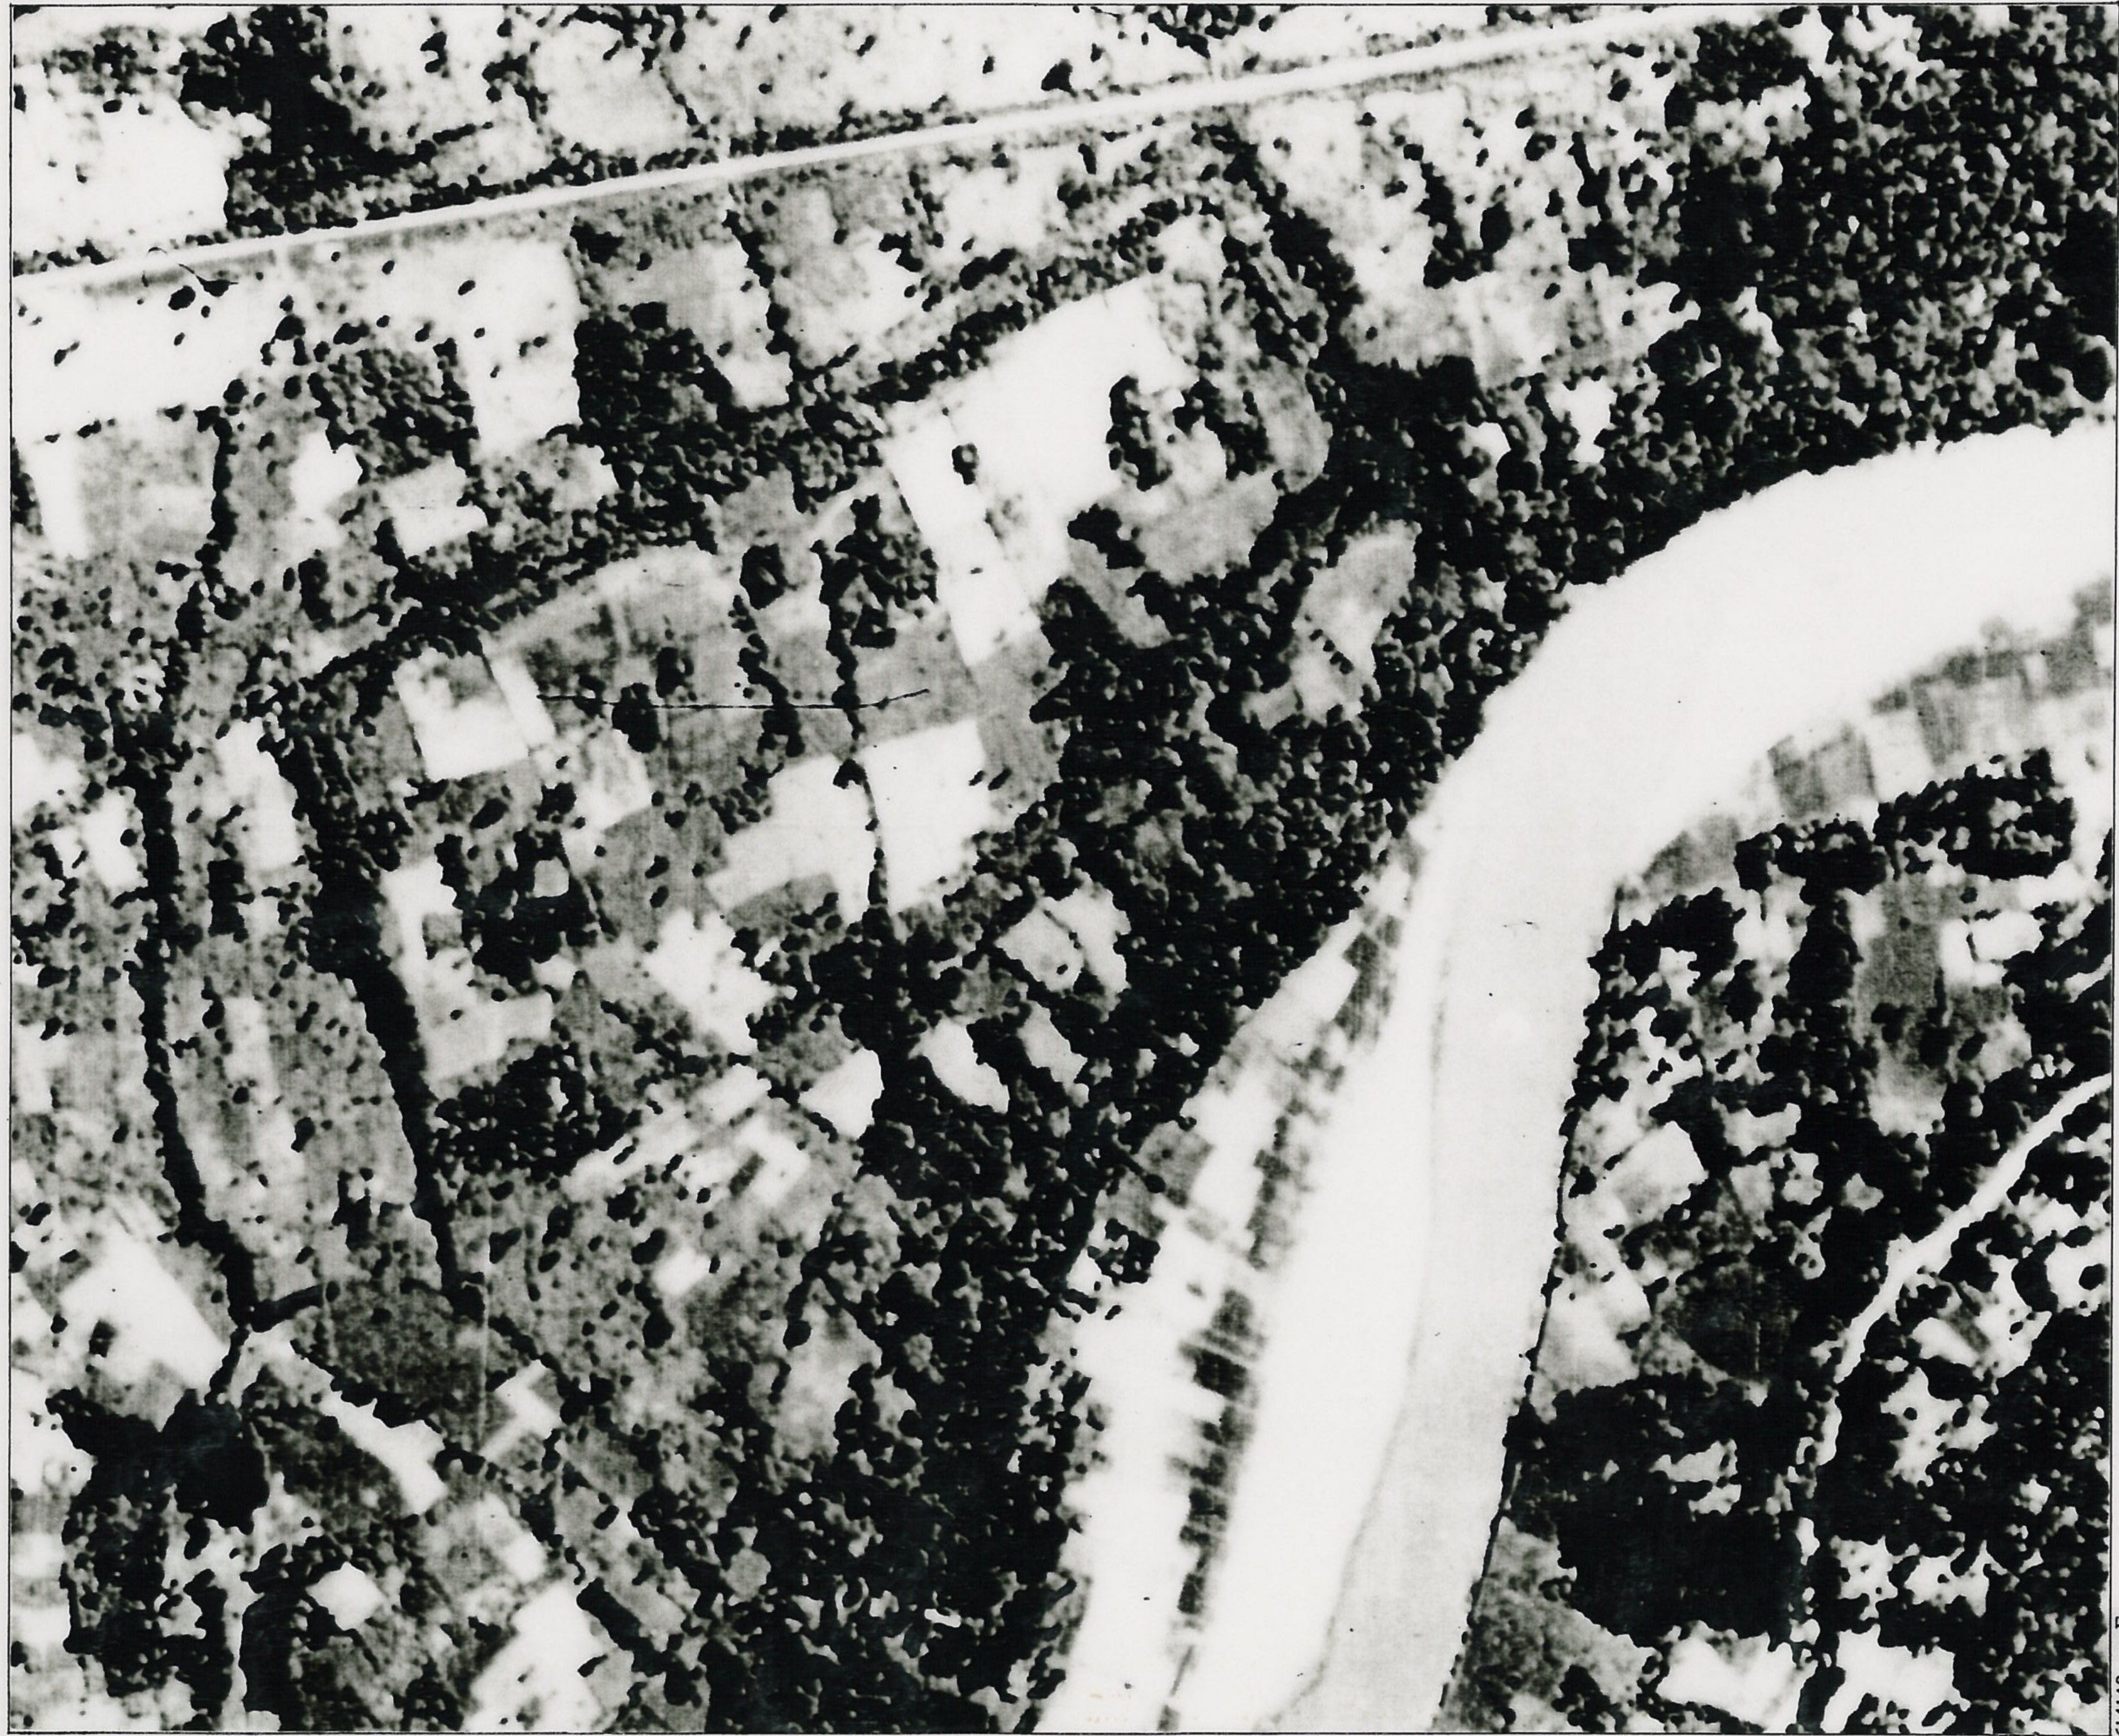
รูปถ่ายทางอากาศโครงการ PWS.
 เลขที่ 7694 ม้วนที่ M 52
 วันที่ 29 ธันวาคม พ.ศ. 2496

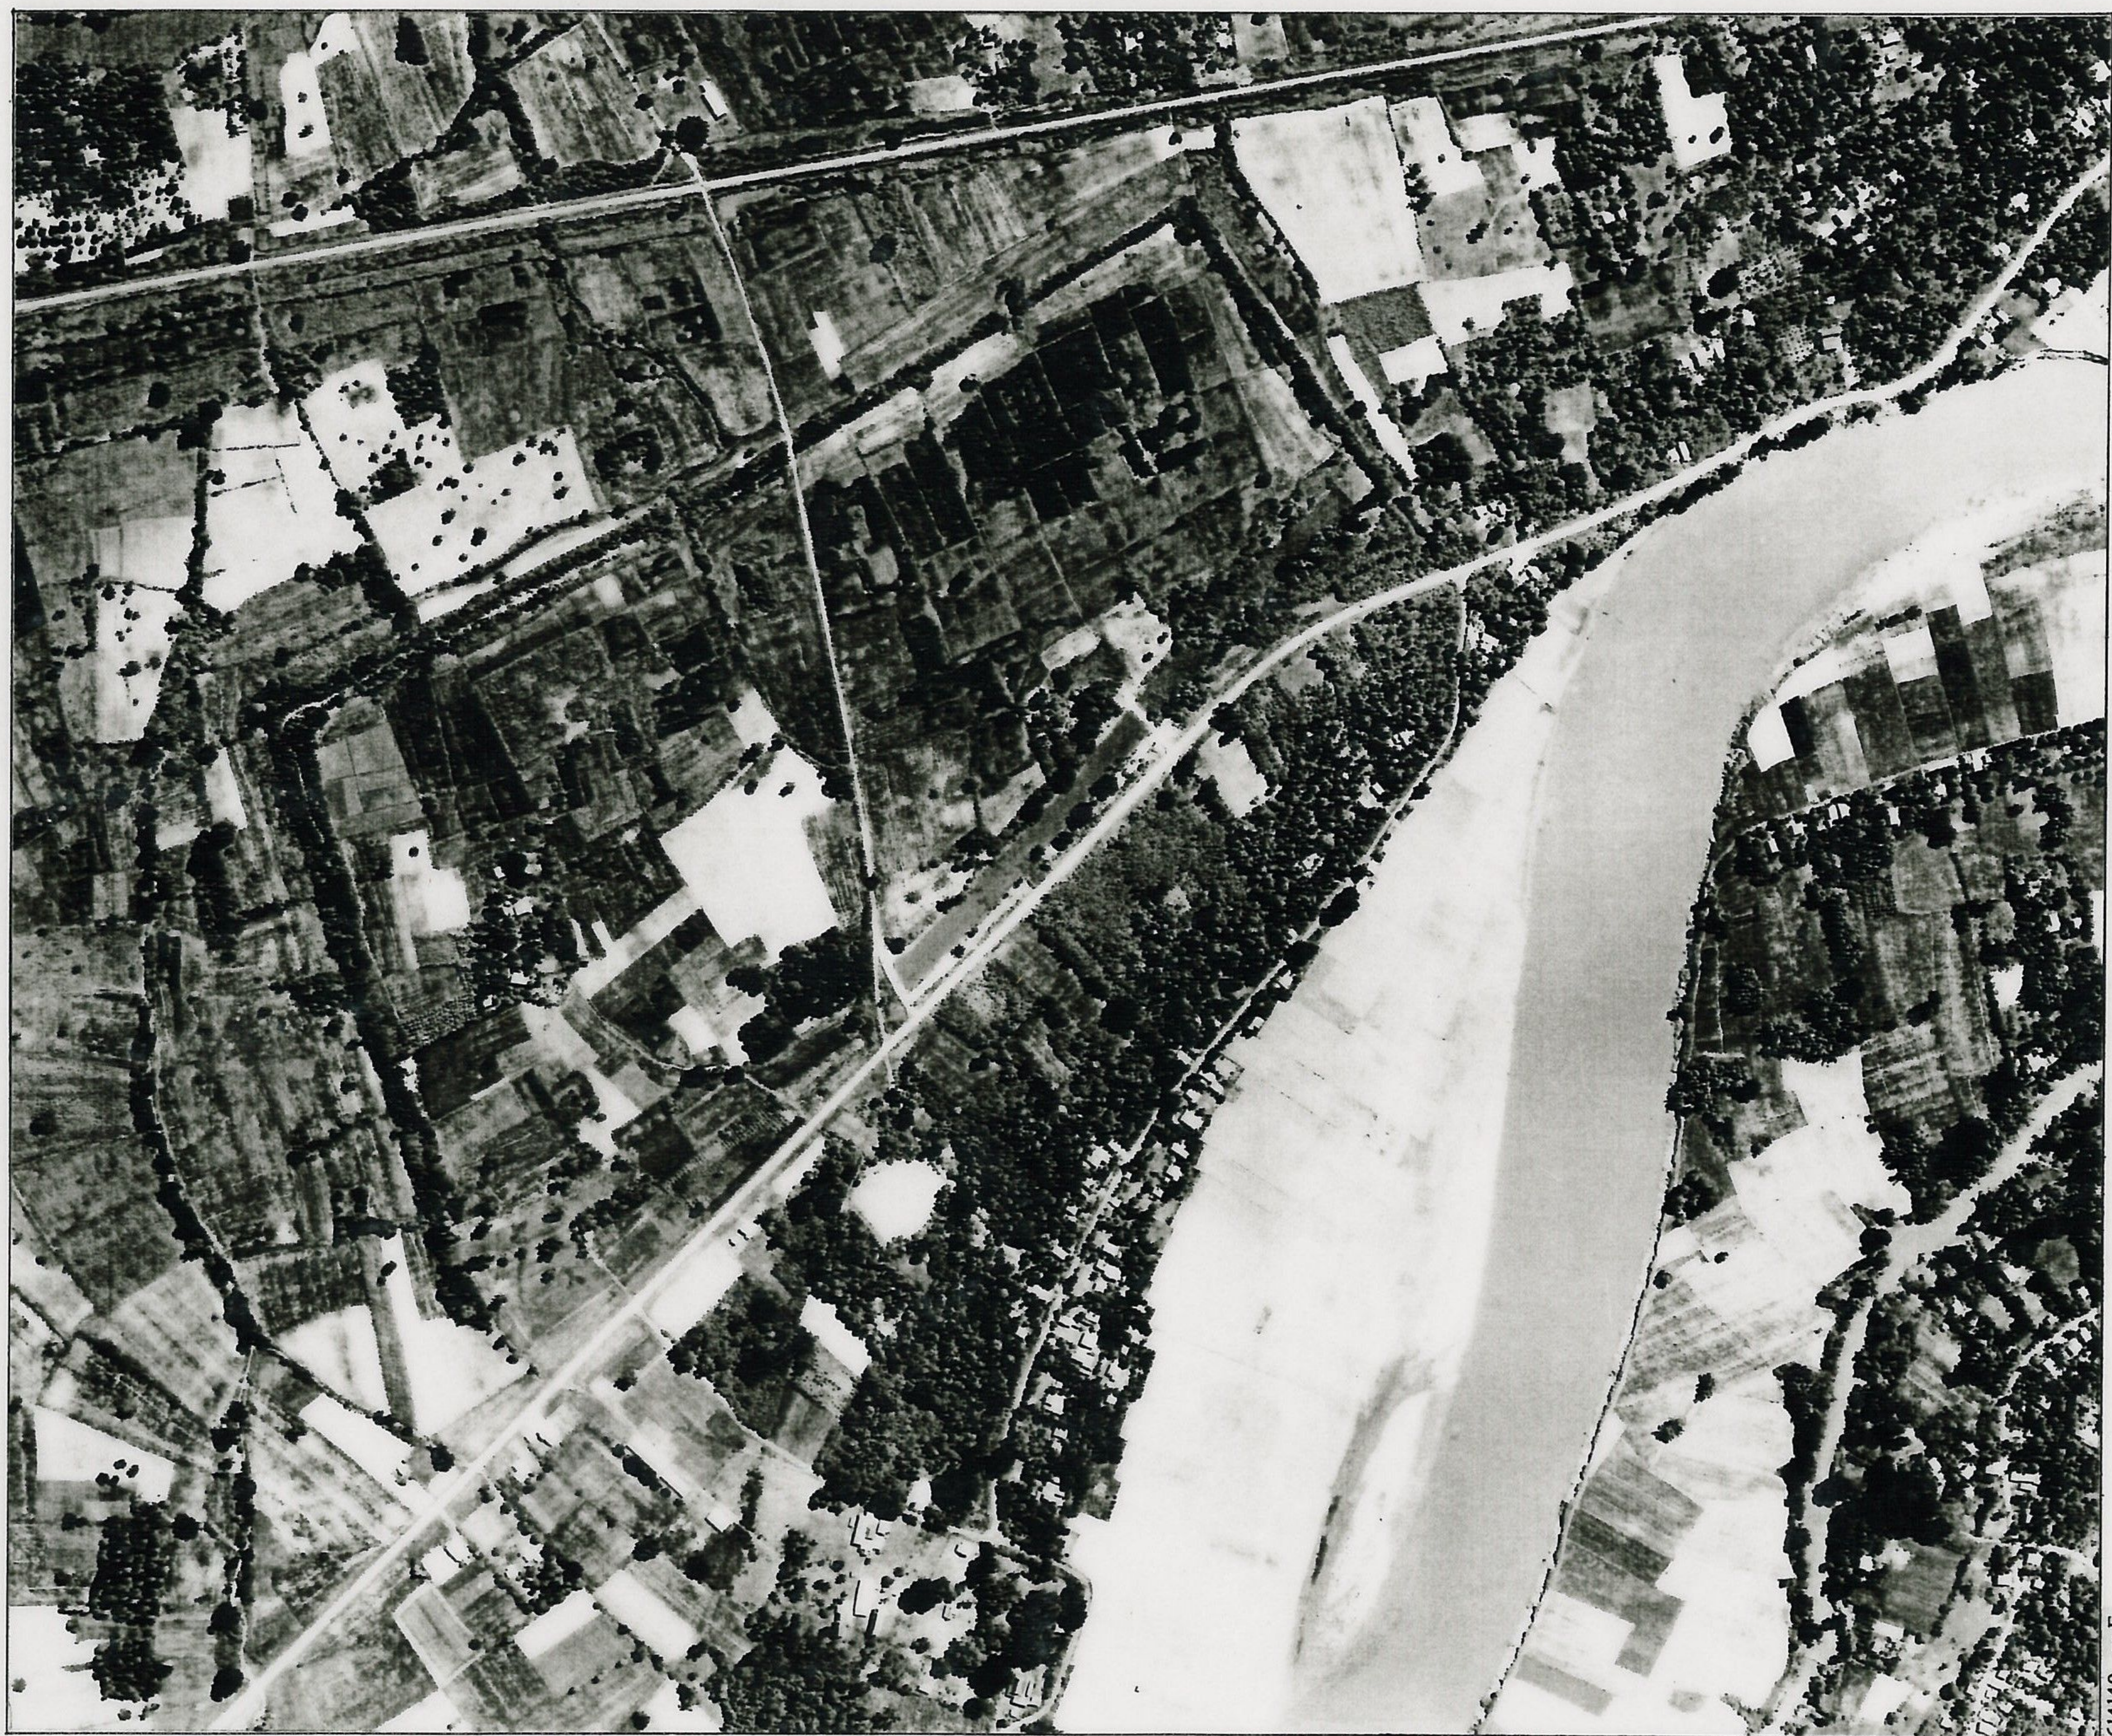
รูปถ่ายทางอากาศโครงการ NS.3
 เลขที่ 250 รั้ววันที่ N 9
 วันที่ 4 พฤศจิกายน พ.ศ. 2518

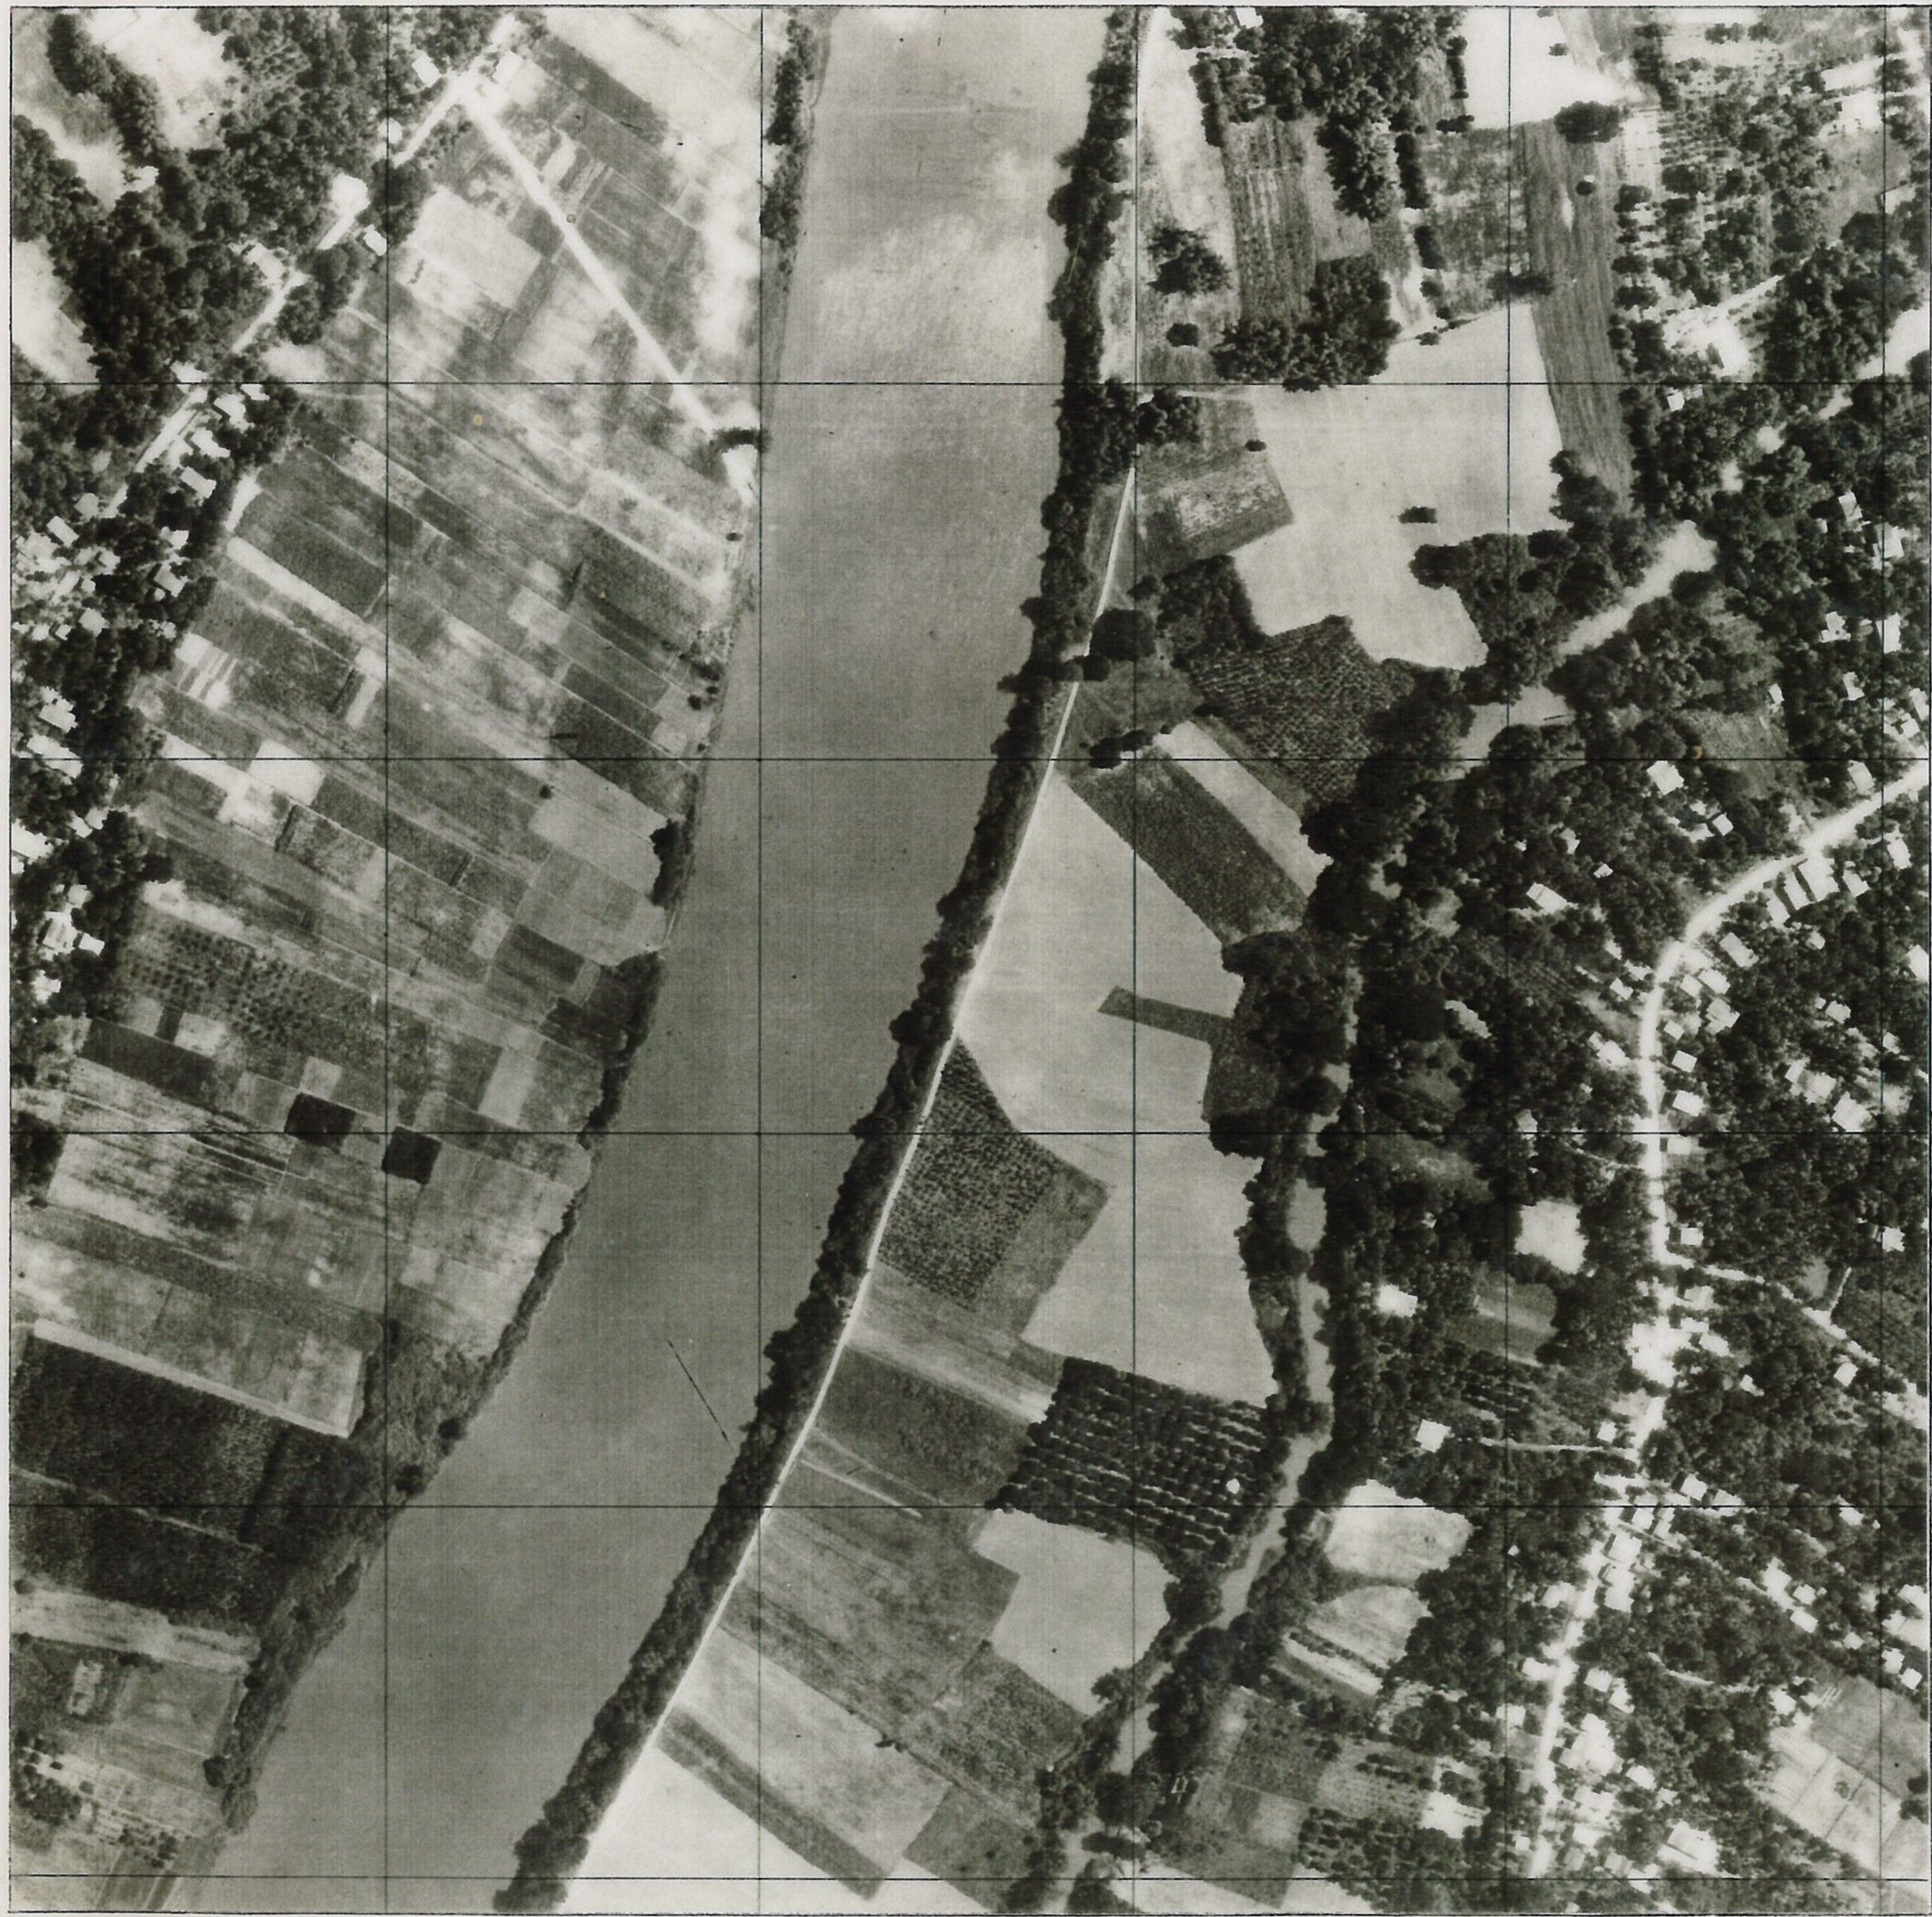
แผนที่แสดงขอบเขตกำแพงเมือง

- แนวเขตกำแพงเมืองคูเมือง
- แนวเขตกำแพงเมืองคูเมืองโดยประมาณ
- □ □ □ แนวที่ไม่สามารถกำหนดขอบเขต
- กำแพงเมืองคูเมืองผังรูปถ่ายทางอากาศ (สีเขียวคือแนวคู, สีแดงคือแนวกำแพงเมือง)

ในการศึกษาเพื่อกำหนดขอบเขตที่ดินกำแพงเมืองคูเมืองเมืองพิชัย ได้เริ่มต้นศึกษาร่องรอยที่เป็นหลักฐานเพื่อกำหนดแนวที่เป็นกำแพงเมืองคูเมือง โดยอาศัยหลักฐานข้อมูลที่ปรากฏให้เห็นได้ในรูปถ่ายทางอากาศ ประกอบการศึกษาสภาพแวดล้อมการตั้งถิ่นฐานแหล่งชุมชน โบราณและหลักฐานทางประวัติศาสตร์โบราณคดี ต่อจากนั้น ได้พิจารณาศึกษากำหนดขอบเขตที่ดินที่เป็นกำแพงเมืองคูเมือง ลงบนรูปถ่ายทางอากาศที่ปรับแก้และกำหนดพิกัดยูทีเอ็ม มาตราส่วน 1:4,000 ตามที่กรมที่ดินจัดทำขึ้น ดังแสดงไว้ในแผนที่รูปที่ 6.1 ขอบเขตที่ดินกำแพงเมืองคูเมืองซึ่งมีการเปลี่ยนแปลง ศึกษาได้จากหลักฐานรูปถ่ายทางอากาศช่วงเวลาต่างๆ โดยได้แสดงรายละเอียดข้อมูลบนแผนที่แสดงขอบเขตที่ดินกำแพงเมืองคูเมืองพร้อมด้วยปีพ.ศ.รูปถ่ายทางอากาศที่ตรวจพบการเปลี่ยนแปลงขอบเขตที่ดิน ดังแสดงไว้ในแผนที่รูปที่ 6.2

เนื่องจากกำแพงเมืองคูเมืองที่เห็นครบสมบูรณ์ล้อมรอบบริเวณนั้นเป็นส่วนหนึ่งของเมืองใหม่ สร้างขยายจากเมืองเก่าที่ถูกแม่น้ำน่านกัดเซาะ ลักษณะของแผนผังกำแพงเมืองคูเมืองที่มีป้อม จึงมีความแตกต่างกัน ป้อมบนแนวกำแพงเมืองคูเมืองด้านตะวันตกจะยื่นหน้าเข้ามาในเขตเมืองใหม่ทั้ง 2 ป้อม อีก 4 ป้อมที่เหลืออยู่ด้านนอก ป้อม 2 ป้อมบนกำแพงด้านเหนือ ถูกไฟทำลายไปก่อนวันที่กรุปล่อยทางอากาศ พ.ศ. 2496 แต่ยังมีร่องรอยแสดงให้เห็นว่ามีป้อมมาก่อน แต่ถูกทำลายจนไม่สามารถกำหนดขอบเขตที่แน่นอน แนวกำแพงเมืองคูเมืองของเมืองเก่าส่วนที่ติดกับแม่น้ำ แนวด้านเหนือและด้านใต้ เหลือให้เห็นเพียงส่วนที่ไม่ถูกตะกอนสันฟุ้งแม่น้ำทับถม ในการกำหนดขอบเขตของส่วนที่ถูกตะกอนทับถมนี้ ได้กำหนดเพื่อเป็นแนวสำหรับการขุดสำรวจโบราณคดี เพื่อการศึกษาแนวกำแพงเมืองคูเมืองในโอกาสต่อไป

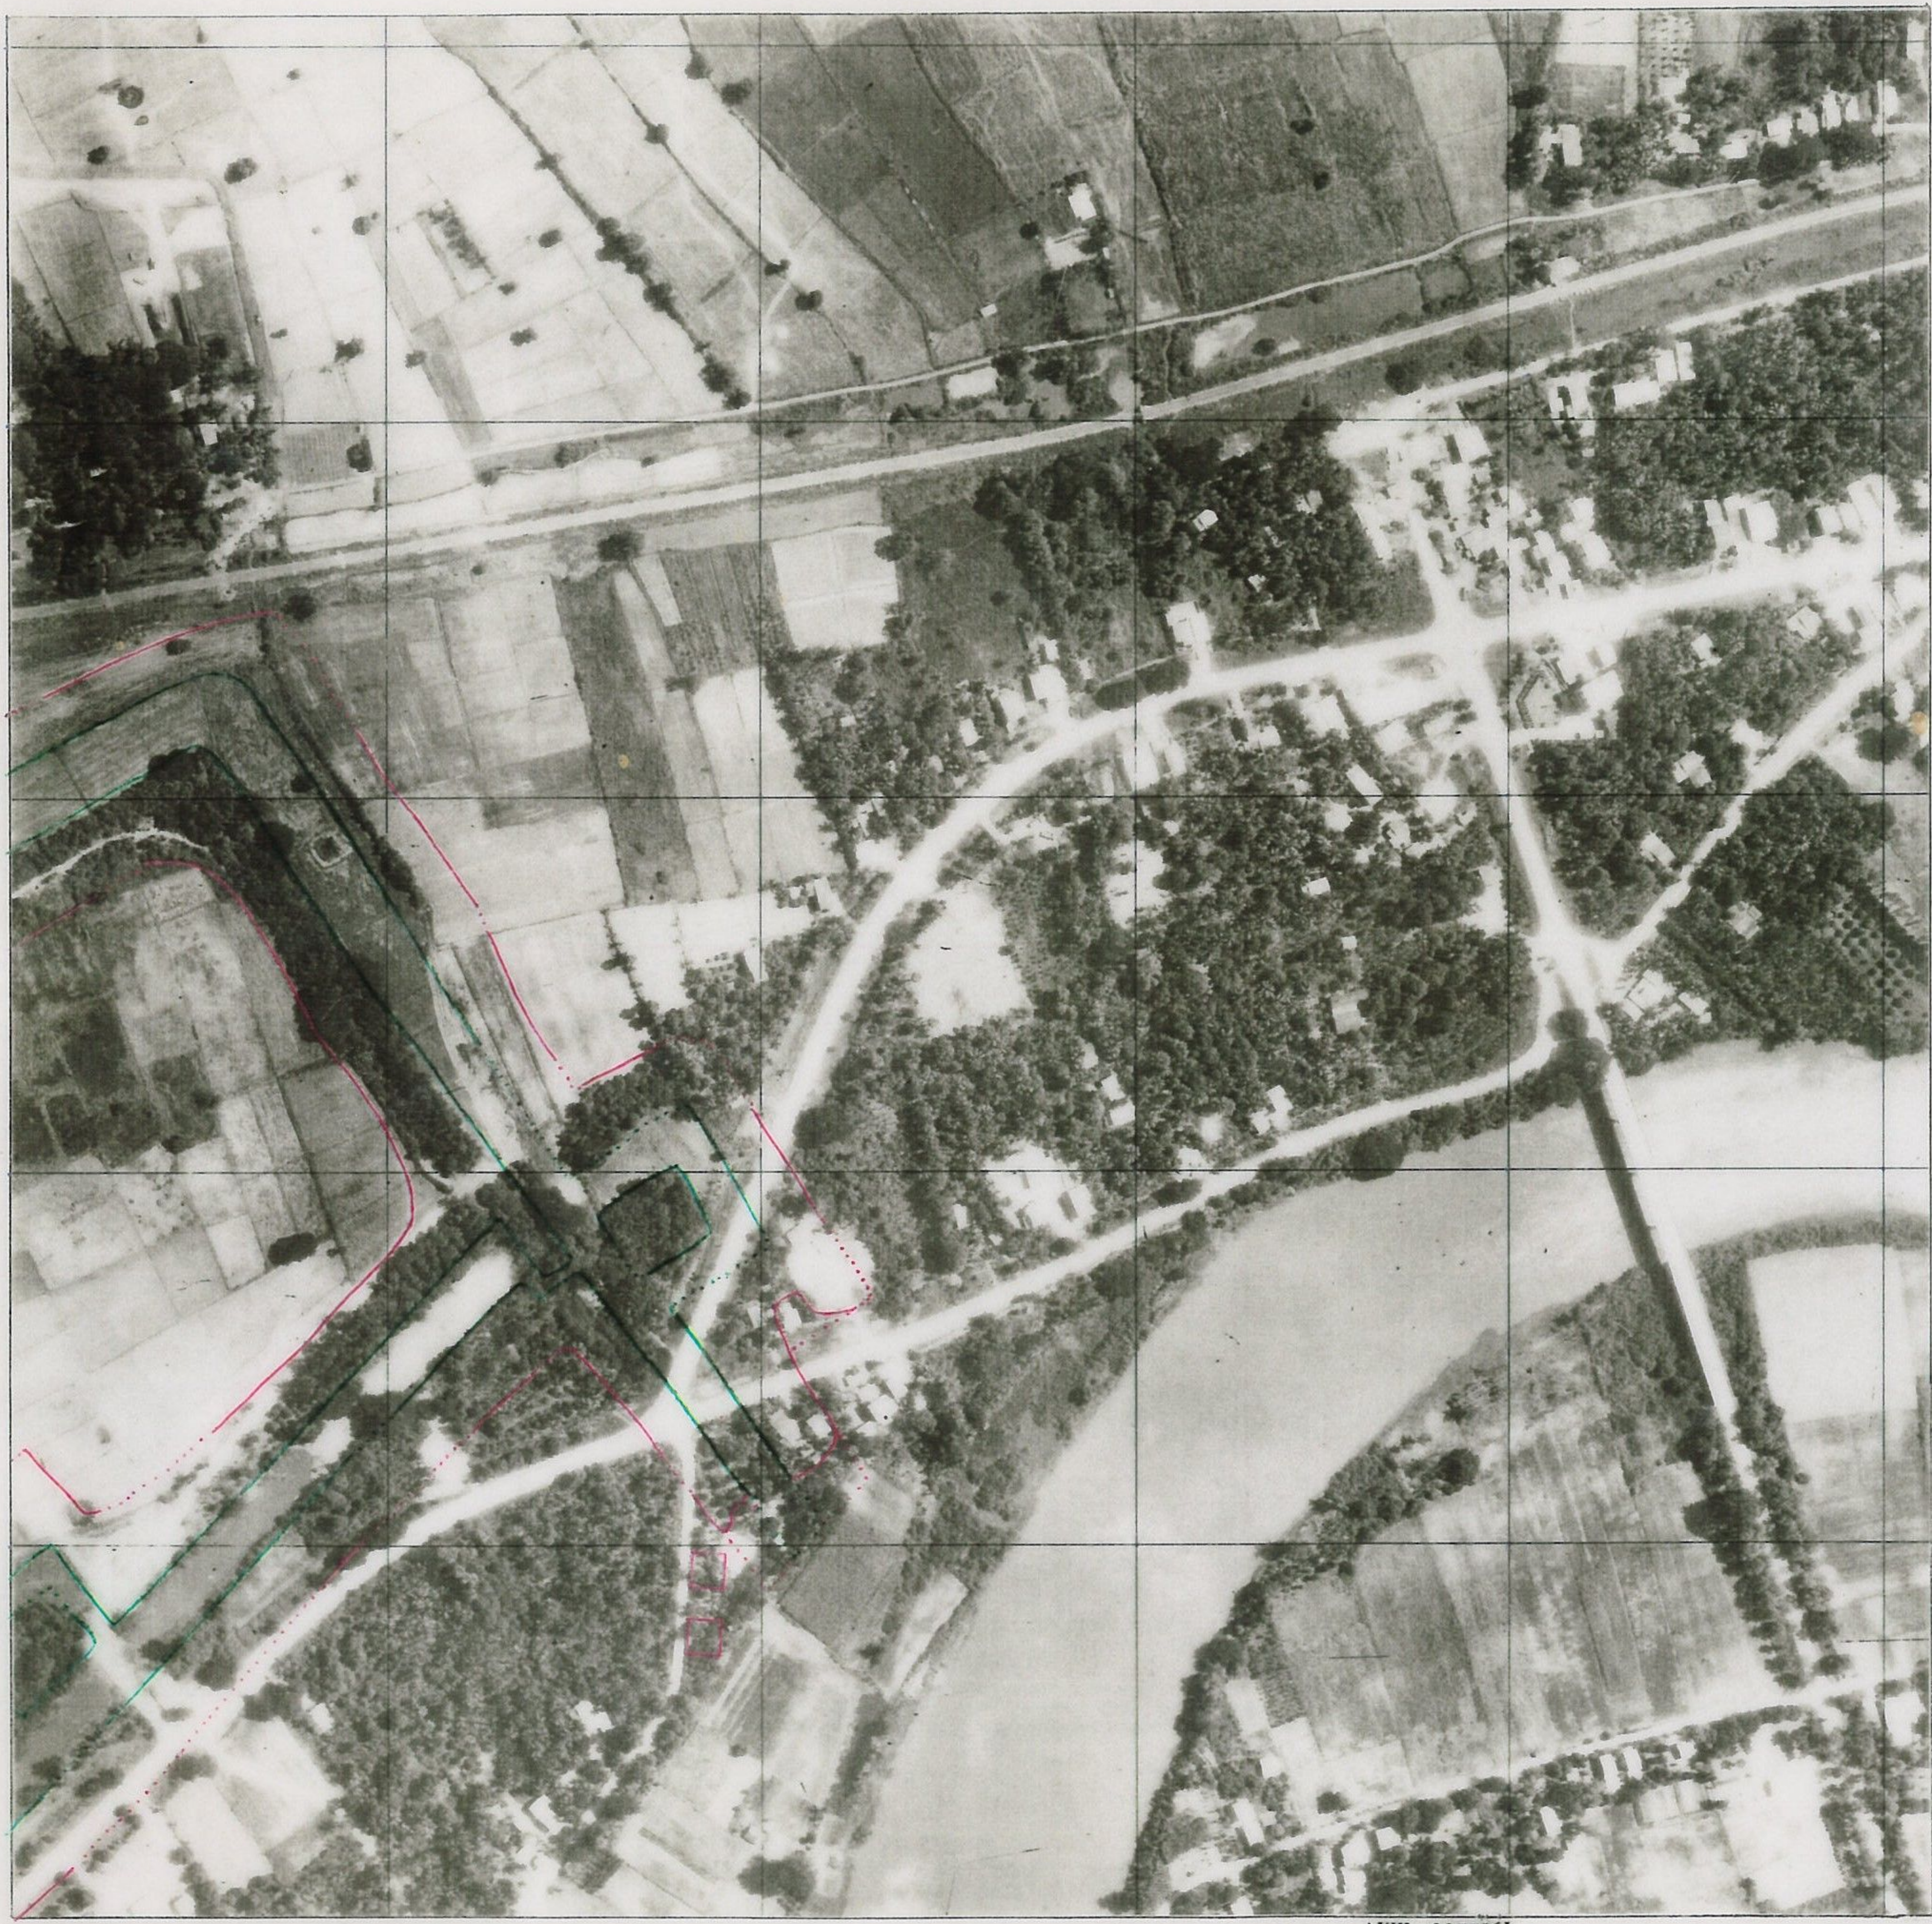
แผนที่แสดงขอบเขตกำแพงเมืองคูเมือง

- แนวเขตกำแพงเมืองคูเมือง
- แนวเขตกำแพงเมืองคูเมือง โดยประมาณ
- □ □ □ แนวที่ไม่สามารถกำหนดขอบเขต
- กำแพงเมืองคูเมืองตั้งอยู่ทางด้านทางอากาศ (สีเขียวคือแนวคู, สีแดงคือแนวกำแพงเมือง)

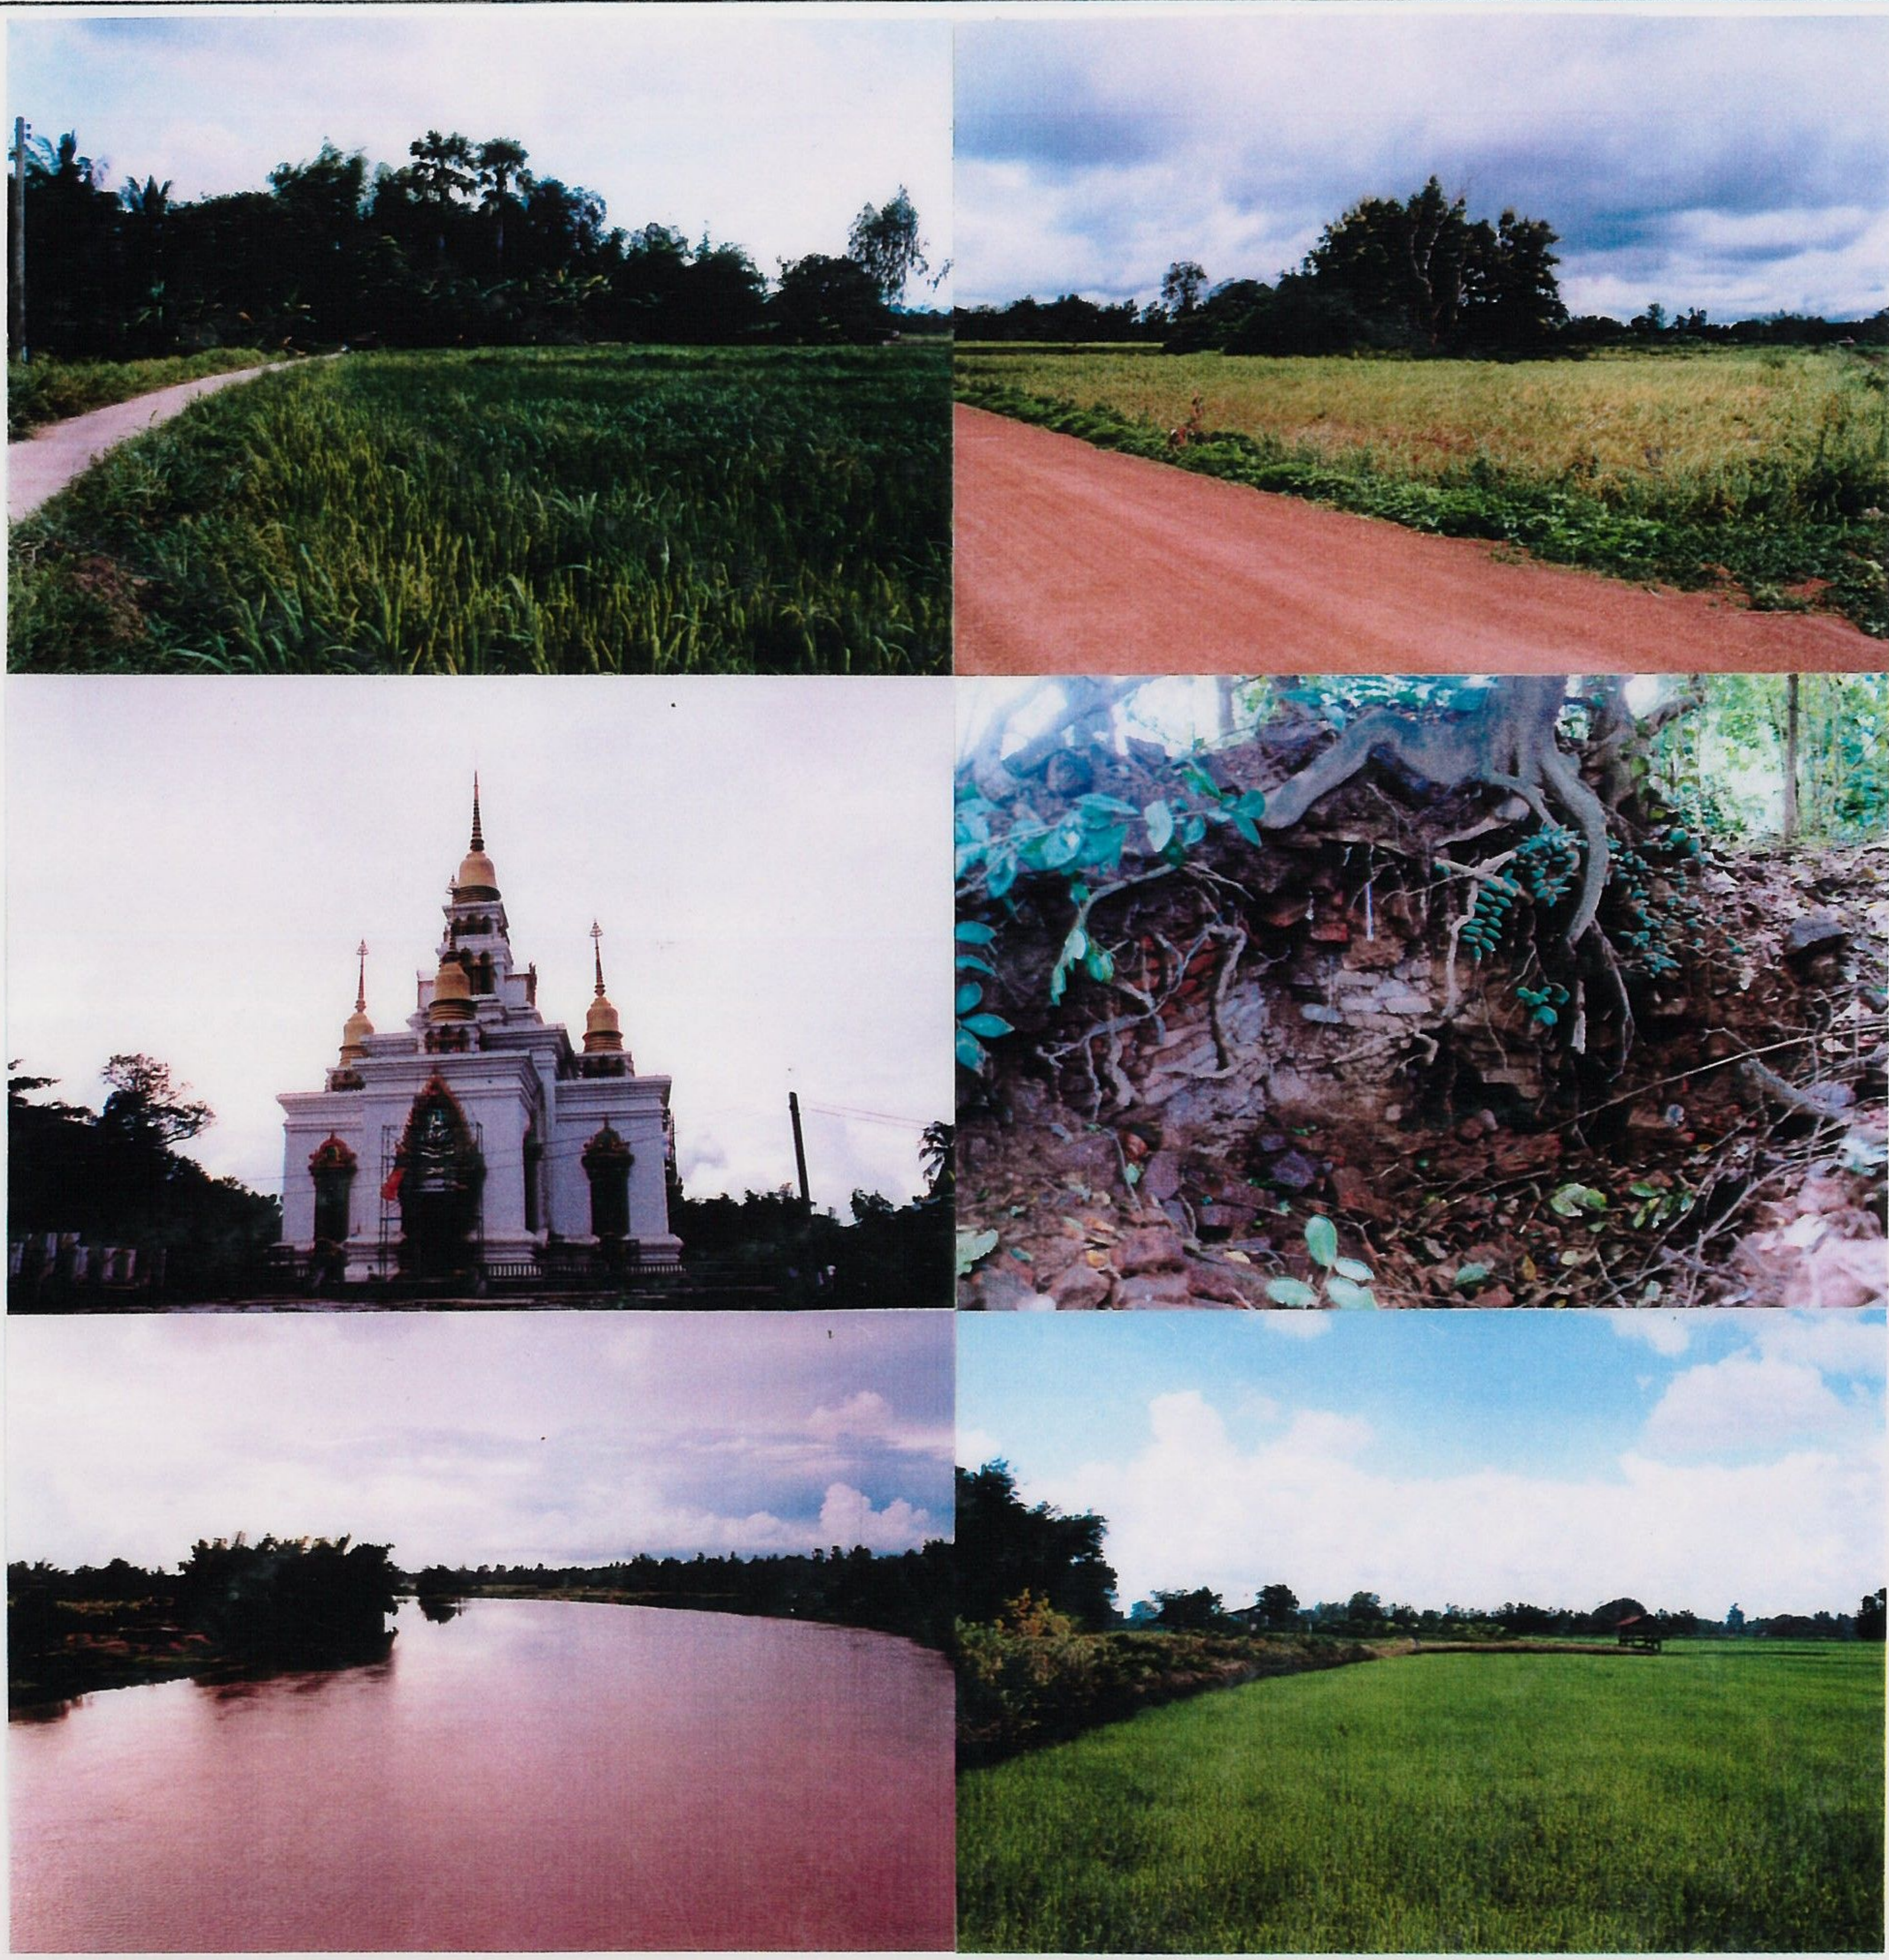
1. สภาพเนินโบราณสถานภายในเมืองพิชัย เป็นเนินขนาดใหญ่ อยู่ทางทิศเหนือของเมือง พบอิฐขนาดใหญ่ภายในบริเวณเนิน มีร่องรอยการขุดหาโบราณวัตถุ จากการตรวจสอบพบว่าอดีตเป็นเนินประดิษฐานพระปรางค์ขนาดใหญ่
2. สภาพเนินด้านทิศตะวันออกภายในเมืองพิชัย สันนิษฐานว่าเป็นเนินโบราณสถาน เนื่องจากพบเศษอิฐกระจายทั่วบริเวณรอบ ๆ เนิน
3. เจดีย์วัดหน้าพระธาตุ อยู่ด้านทิศตะวันตกของเมืองพิชัย
4. โบราณสถานบนป้อมภายในเมือง ด้านทิศตะวันตก ถูกขุดทำลายพบอิฐกระจายทั่วบริเวณ
5. แม่น้ำน่าน แม่น้ำด้านทิศตะวันออกของเมืองพิชัย
6. สภาพภายในเมืองพิชัย มีลักษณะเป็นที่ราบลุ่มทำนา
