การกำหนดขอบเขตที่ดินกำแพงเมืองคูเมือง

เมืองพิชัย เลขที่ทะเบียน 69-2

บ้านหน้าพระธาตุ ตำบลในเมือง อำเภอพิชัย จังหวัดอุตรดิตถ์

ทำโดย สำนักบริหารที่ราชพัสดุ 3
กรมการเกษตร กระทรวงการคลัง

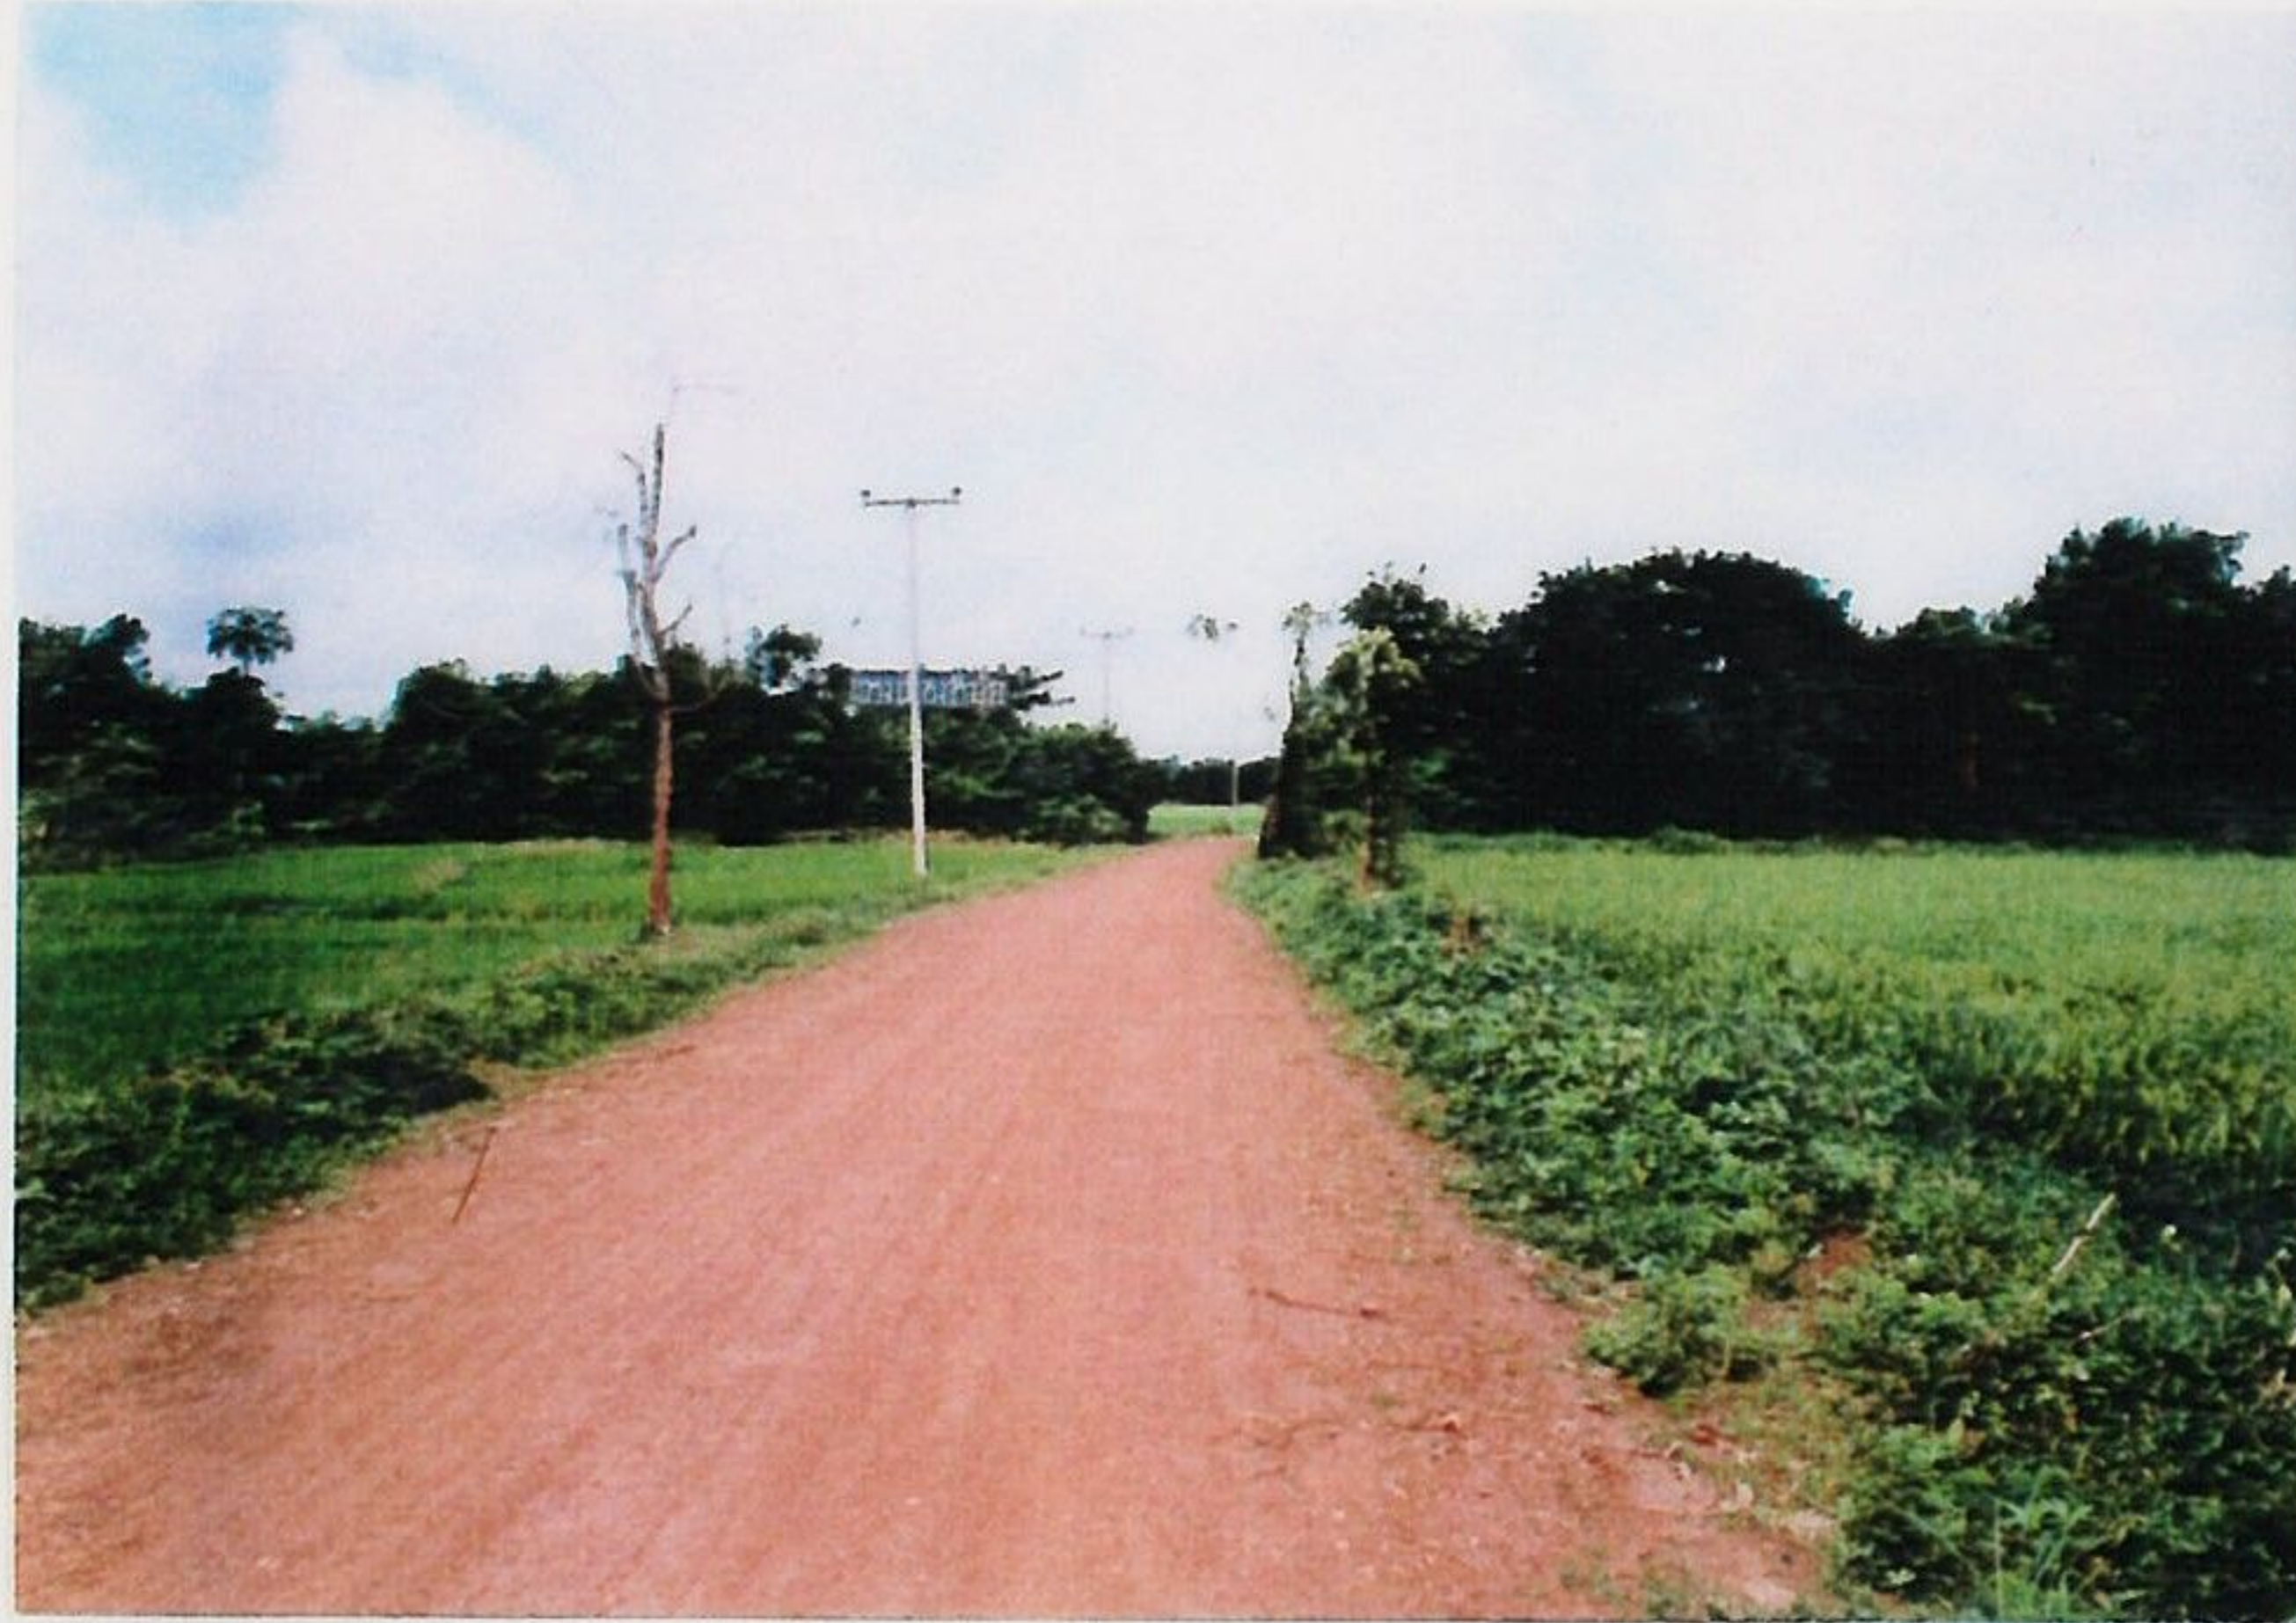
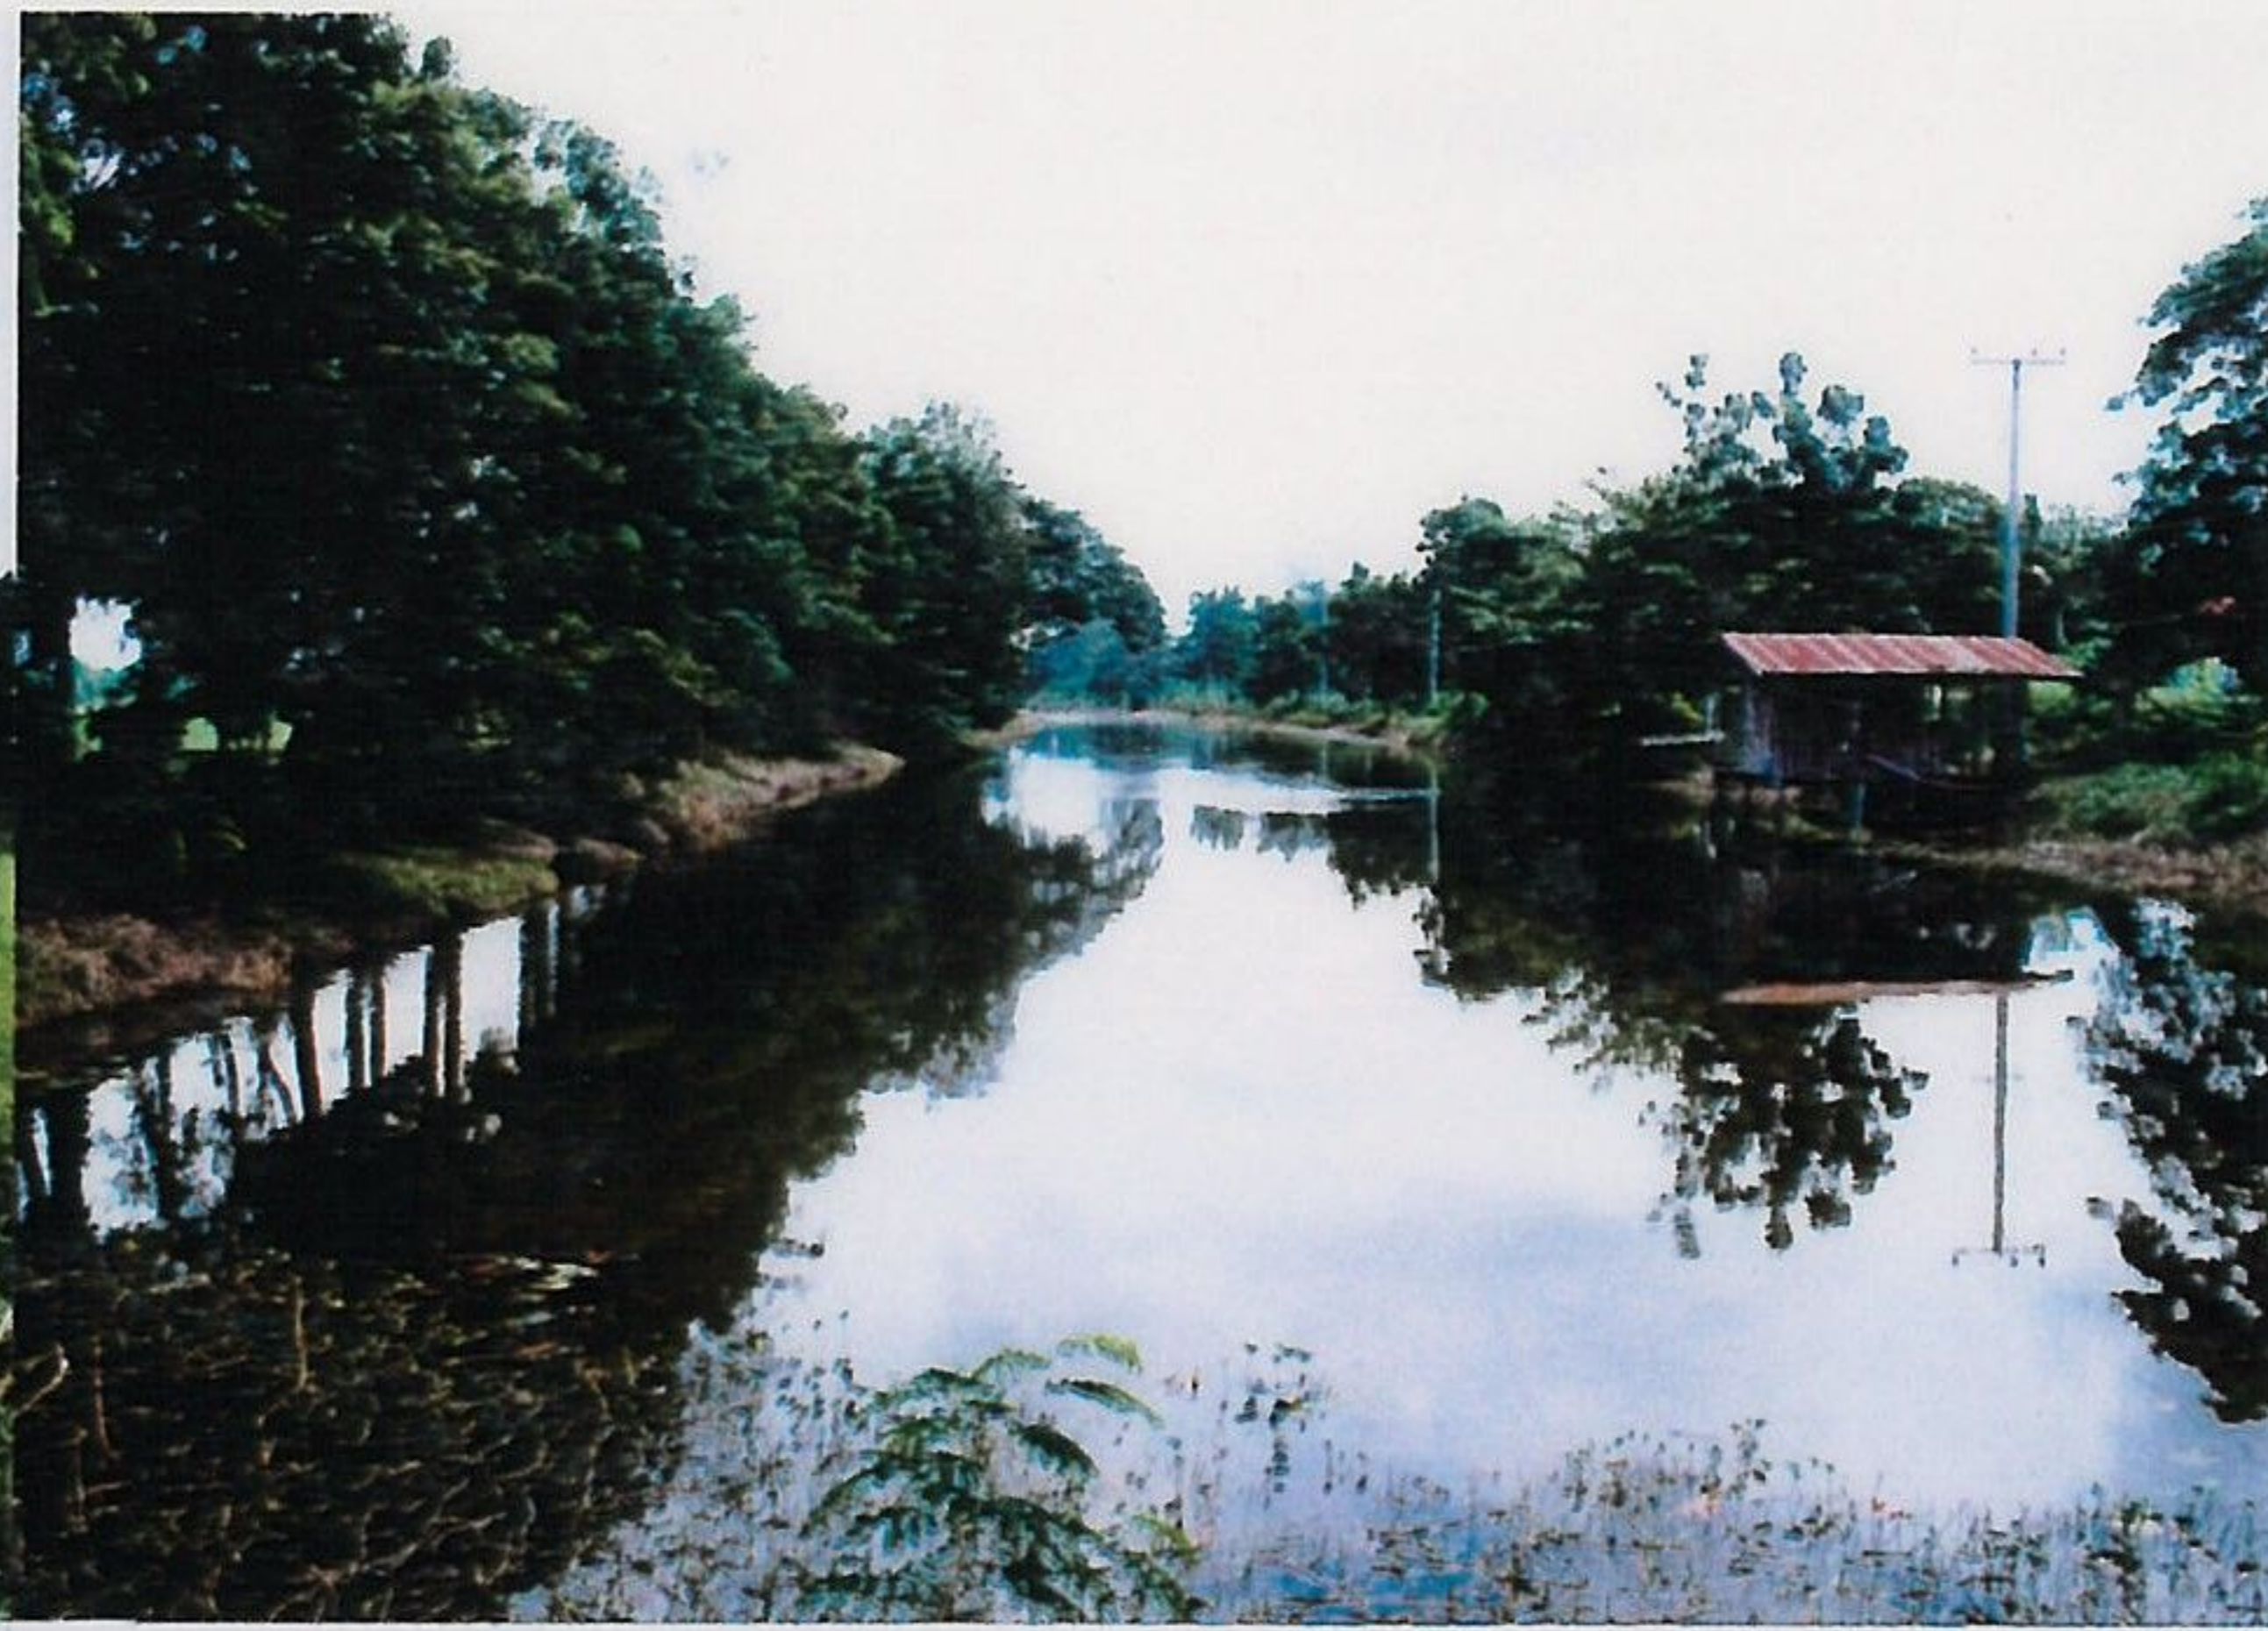
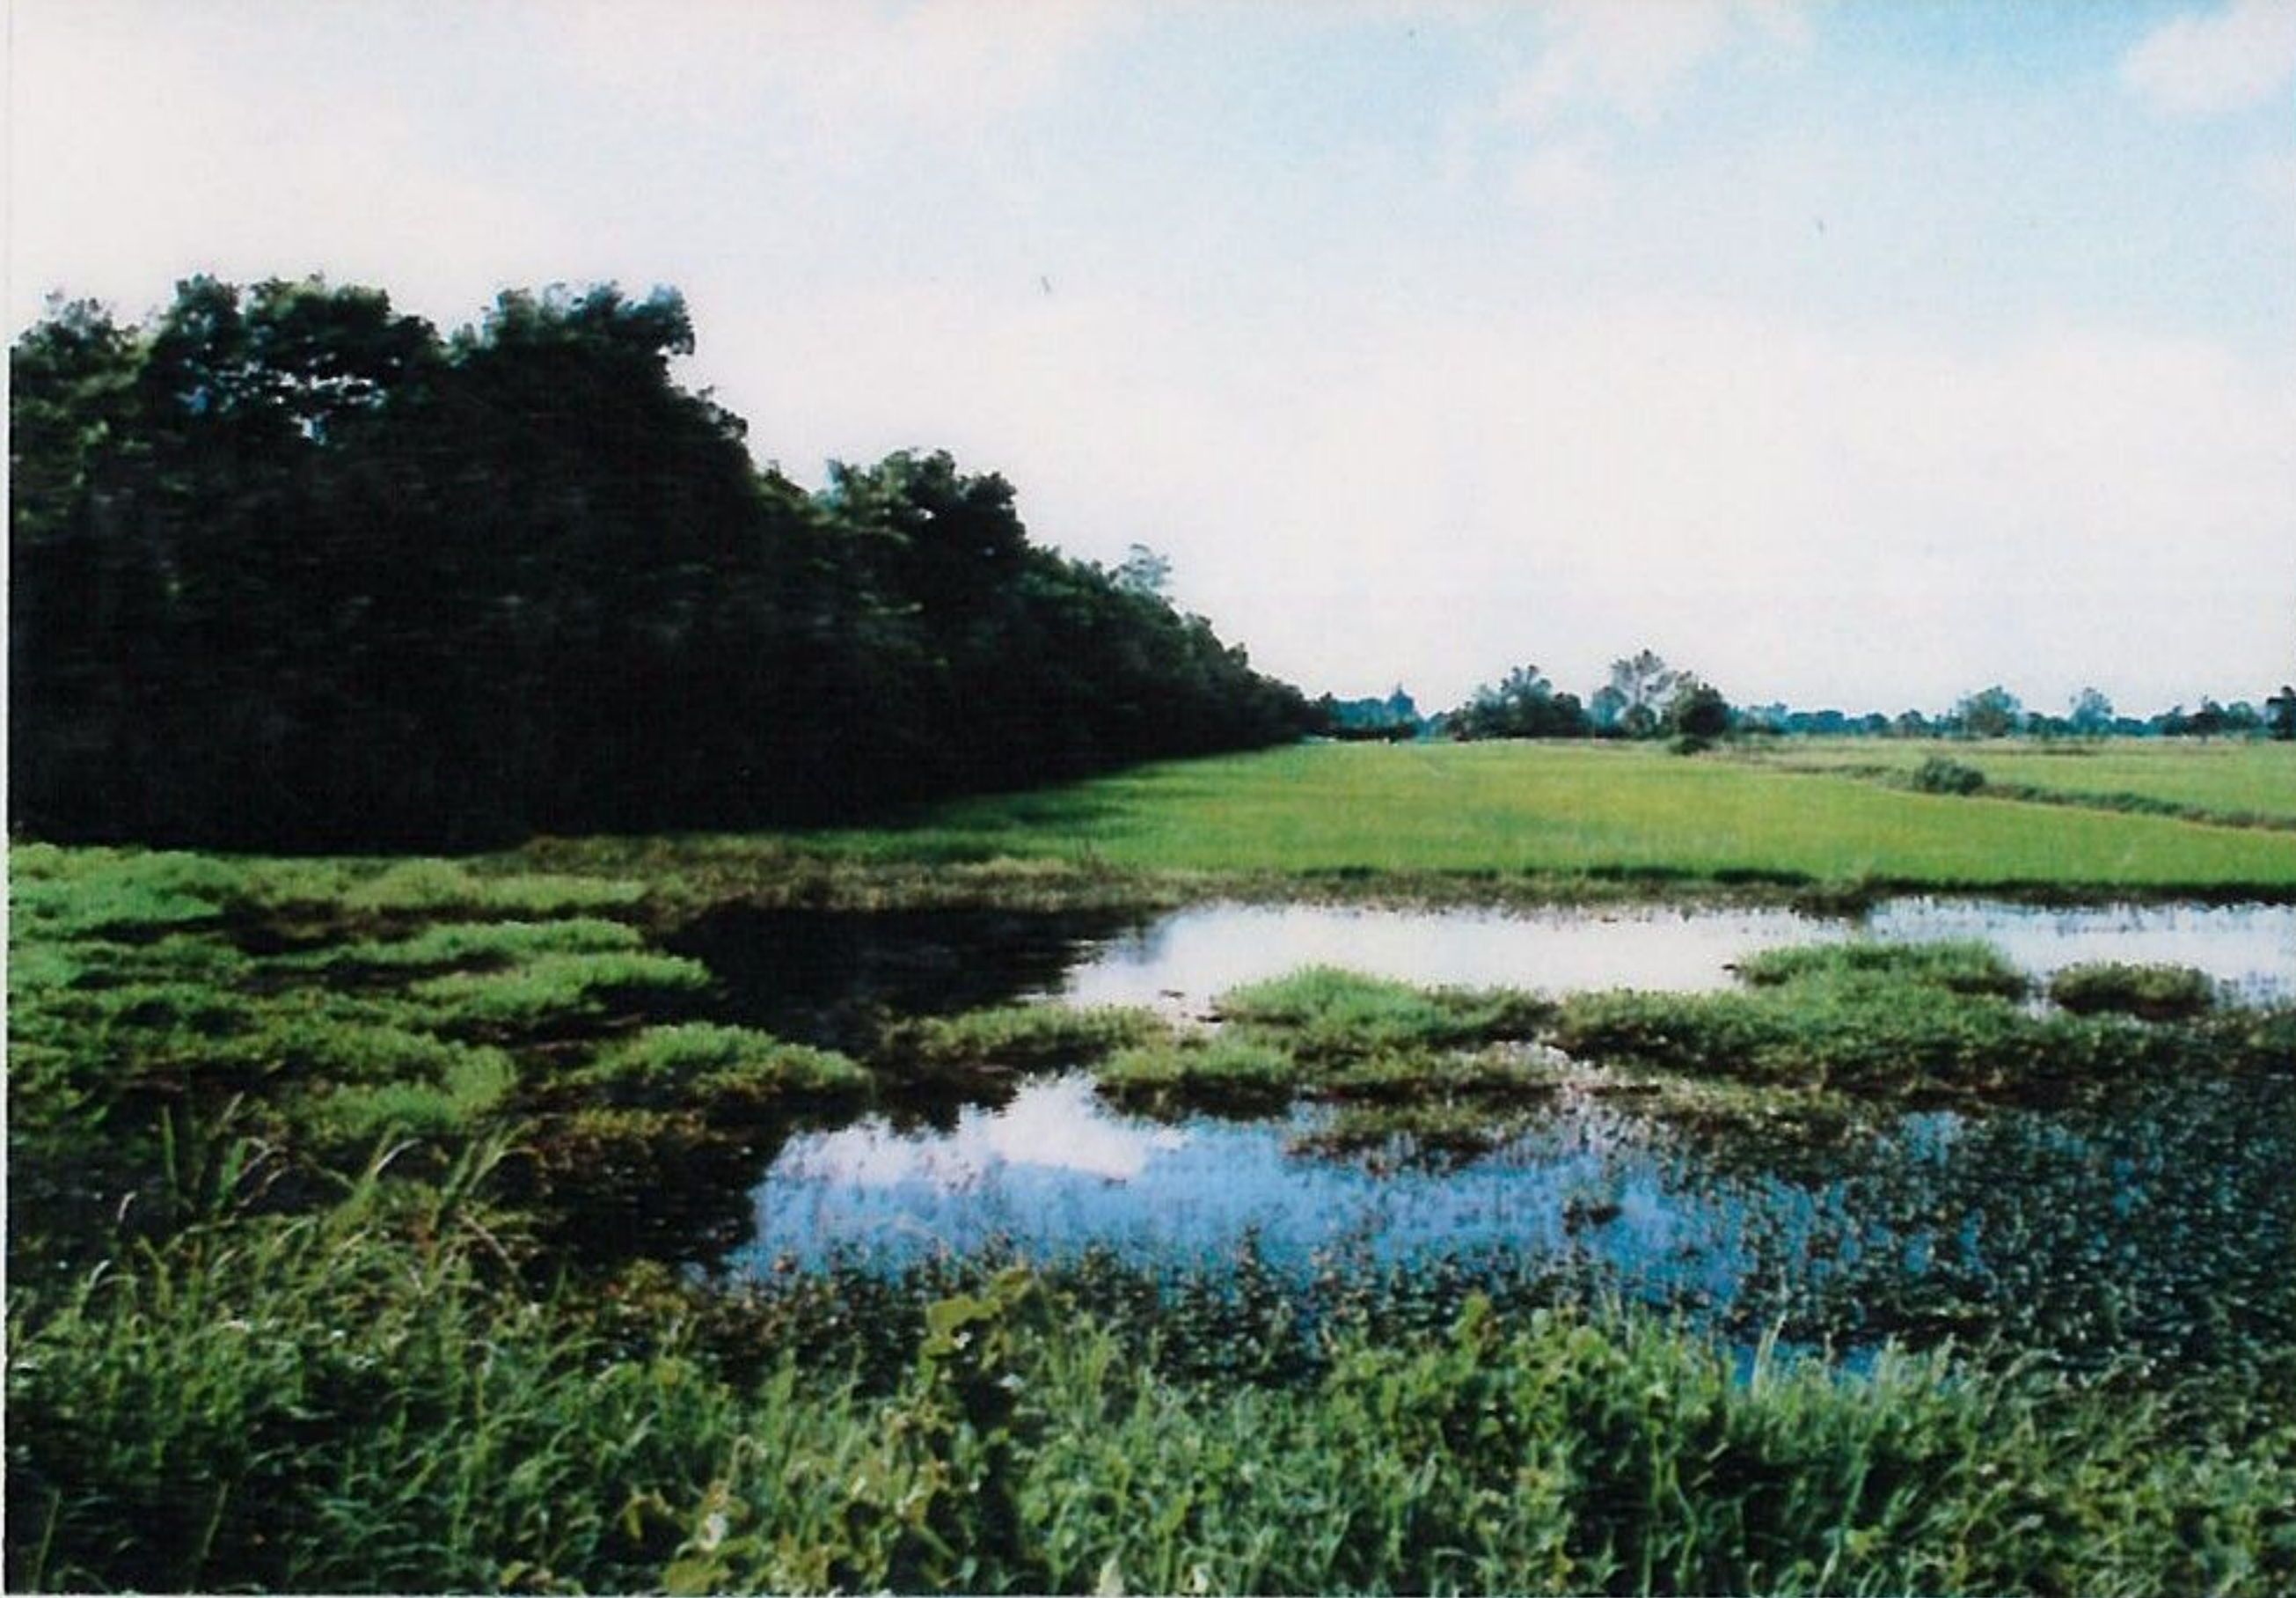
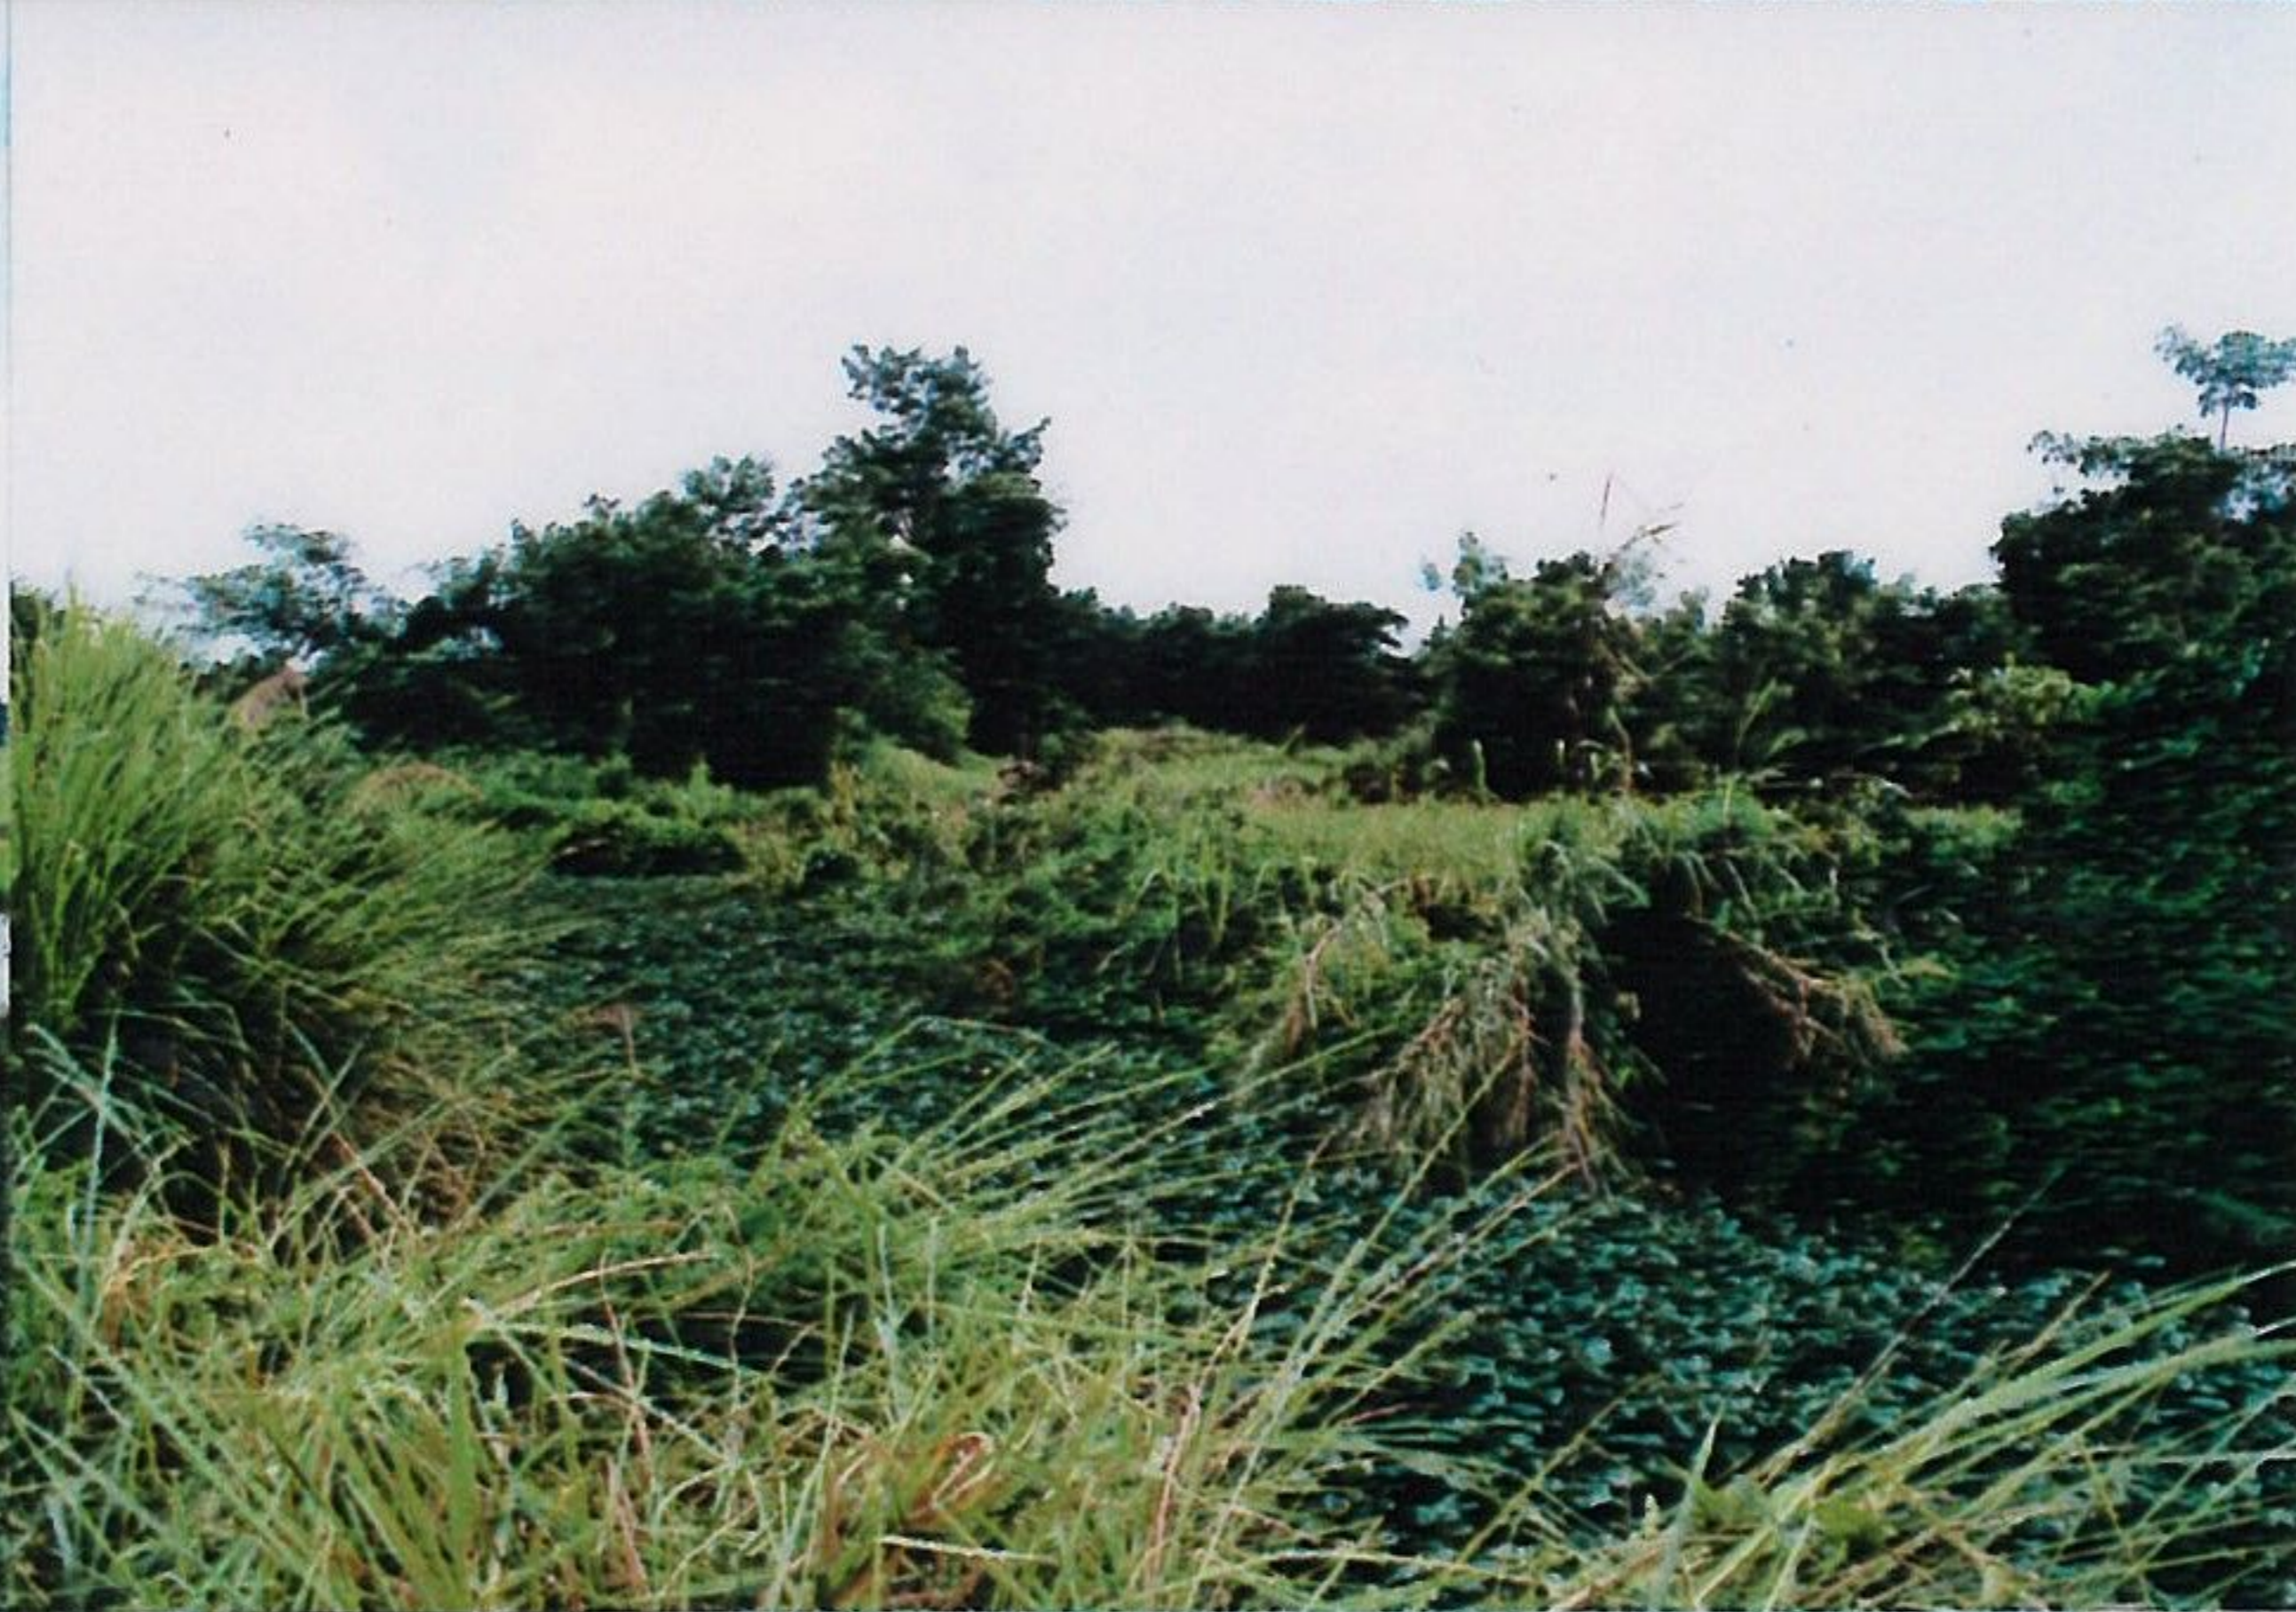
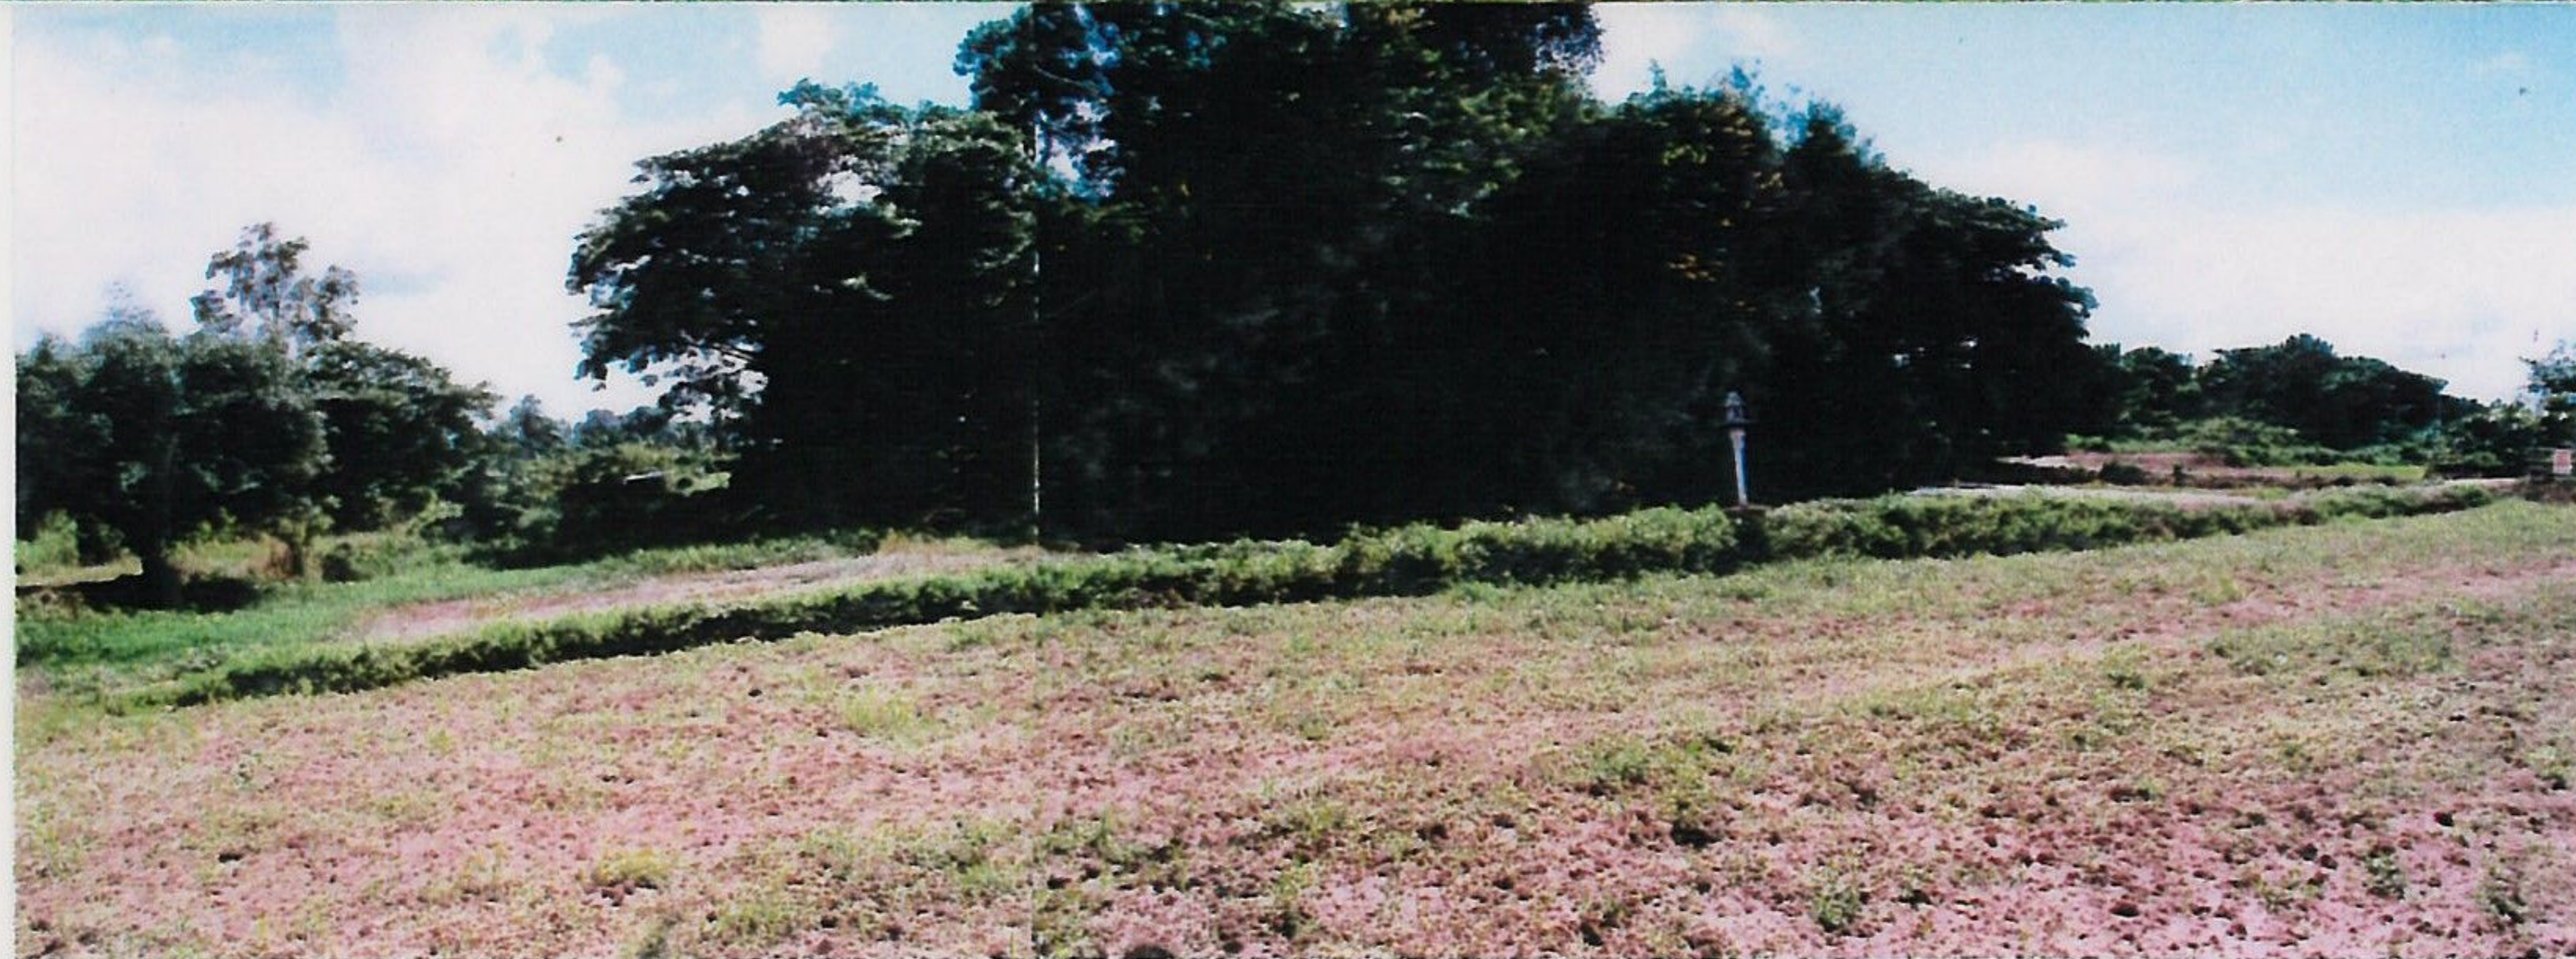
7. กำแพงเมืองด้านทิศตะวันออก คงสภาพเป็นคันดินขนาดใหญ่ ถนนตัดผ่าน กำแพงเมืองคูเมืองเข้าภายในเมืองพิชัย
8. คูเมืองที่พาดผ่านบริเวณกลางเมือง ปัจจุบันได้รับการขุดลอกตามแนวคูเมืองเดิม ขนานไปตามทางหลวงหมายเลข 1024 ทางขวามือ
9. สภาพคูเมืองด้านทิศตะวันออกเฉียงใต้ เป็นพื้นที่ทำนา ห่างจากทางรถไฟทางตะวันออกประมาณ 70 เมตร แนวคันไม้ซำมือคือกำแพงเมืองด้านใน
10. ช่องน้ำด้านตะวันออก รับน้ำจากคลองกะชี ด้านตะวันออกเฉียงเหนือ เข้าสู่ตัวเมืองพิชัย
11. สภาพป้อมเมืองด้านในของแนวกำแพงเมืองคูเมืองกลางกลุ่มคันไม้กกลางภาพ คือ เกาะกลางป้อม คูเมืองรอบป้อมคงสภาพเป็นที่ตำรอบ ๆ เกาะป้อม กำแพงป้อมถูกไถเป็นที่ราบ

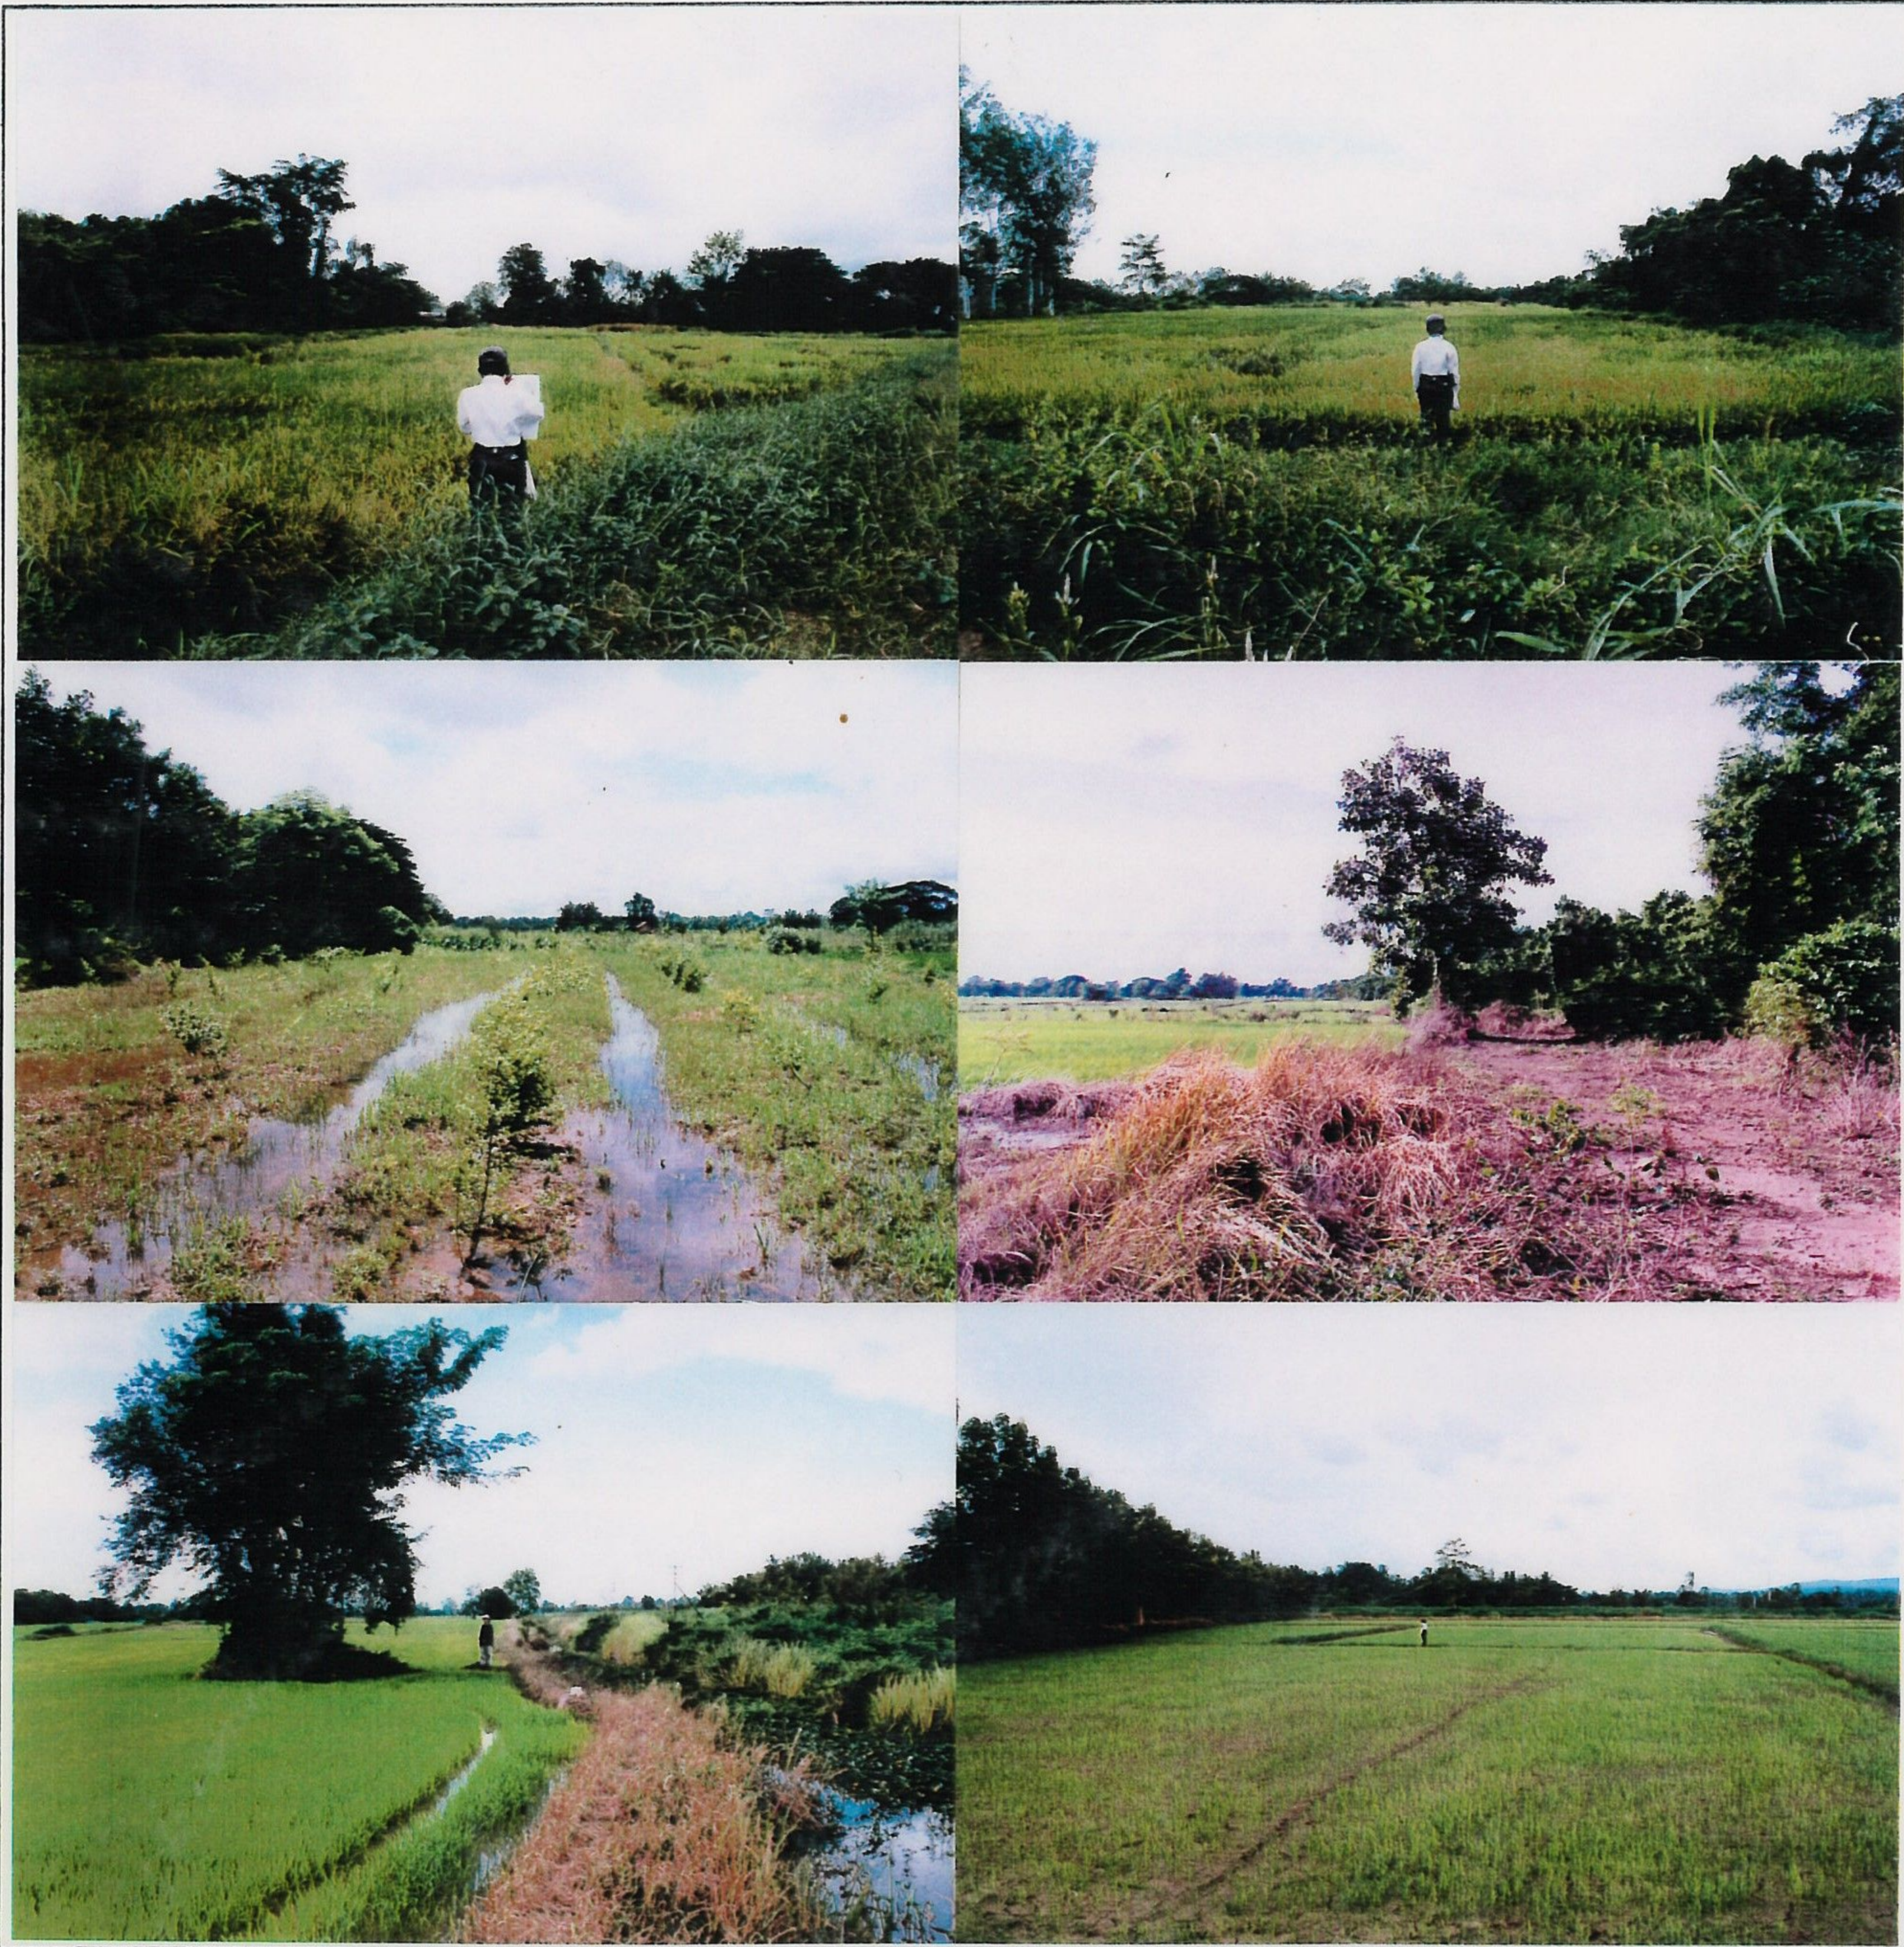
12. แนวเขตกำแพงเมืองคูเมืองด้านทิศเหนือ กำหนดที่ขอบคูเมืองประมาณตำแหน่งคนยืน กลางภาพ ซ้ายมือคือคูเมืองถูกถมเป็นนา กลุ่มต้นไม้ซ้ายมือ คือ กำแพงเมืองด้านใน สันนิษฐานว่ามีกำแพงเมืองชั้นนอกอยู่ทางขวามือ ไม่สามารถกำหนดแนวเขตได้
13. แนวเขตกำแพงเมืองคูเมืองด้านทิศเหนือ อยู่ประมาณตำแหน่งคนยืนกลาง ภาพ กำแพงเมืองด้านนอก คงสภาพเป็นเนินดินตามแนวต้นไม้ขวามือ กำแพงเมืองบางส่วนถูกไถปราบทำนา
14. แนวเขตกำแพงเมืองคูเมืองด้านทิศเหนืออยู่ประมาณกลางภาพ แนวต้นไม้ขวามือคือ กำแพงเมือง
15. แนวเขตกำแพงเมืองคูเมืองด้านทิศตะวันออกเฉียงใต้ อยู่ประมาณต้นไม้กลางภาพ กำแพงเมืองด้านในอยู่ขวามือตามแนวต้นไม้
16. แนวเขตกำแพงเมืองคูเมืองด้านนอกทิศตะวันออกเฉียงใต้ อยู่ประมาณตำแหน่งคนยืน กลางภาพ กำแพงเมืองอยู่ซ้ายมือถูกไถปราบทำนา
17. แนวเขตกำแพงเมืองคูเมืองด้านนอกทิศตะวันออกเฉียงใต้ อยู่ประมาณตำแหน่งคนยืน กลางภาพ แนวต้นไม้ซ้ายมือคือกำแพงเมืองที่เหลือสภาพ บางส่วนของกำแพงเมืองถูกไถปราบทำนา
