การกำหนดขอบเขตที่ดินกำแพงเมืองคูเมือง

เมืองพิชัย เลขที่ทะเบียน 69-2

บ้านหน้าพระธาตุ ตำบลในเมือง อำเภอพิชัย จังหวัดอุตรดิตถ์

ทำโดย สำนักบริหารที่ราชพัสดุ 3
กรมการเกษตร กระทรวงการคลัง

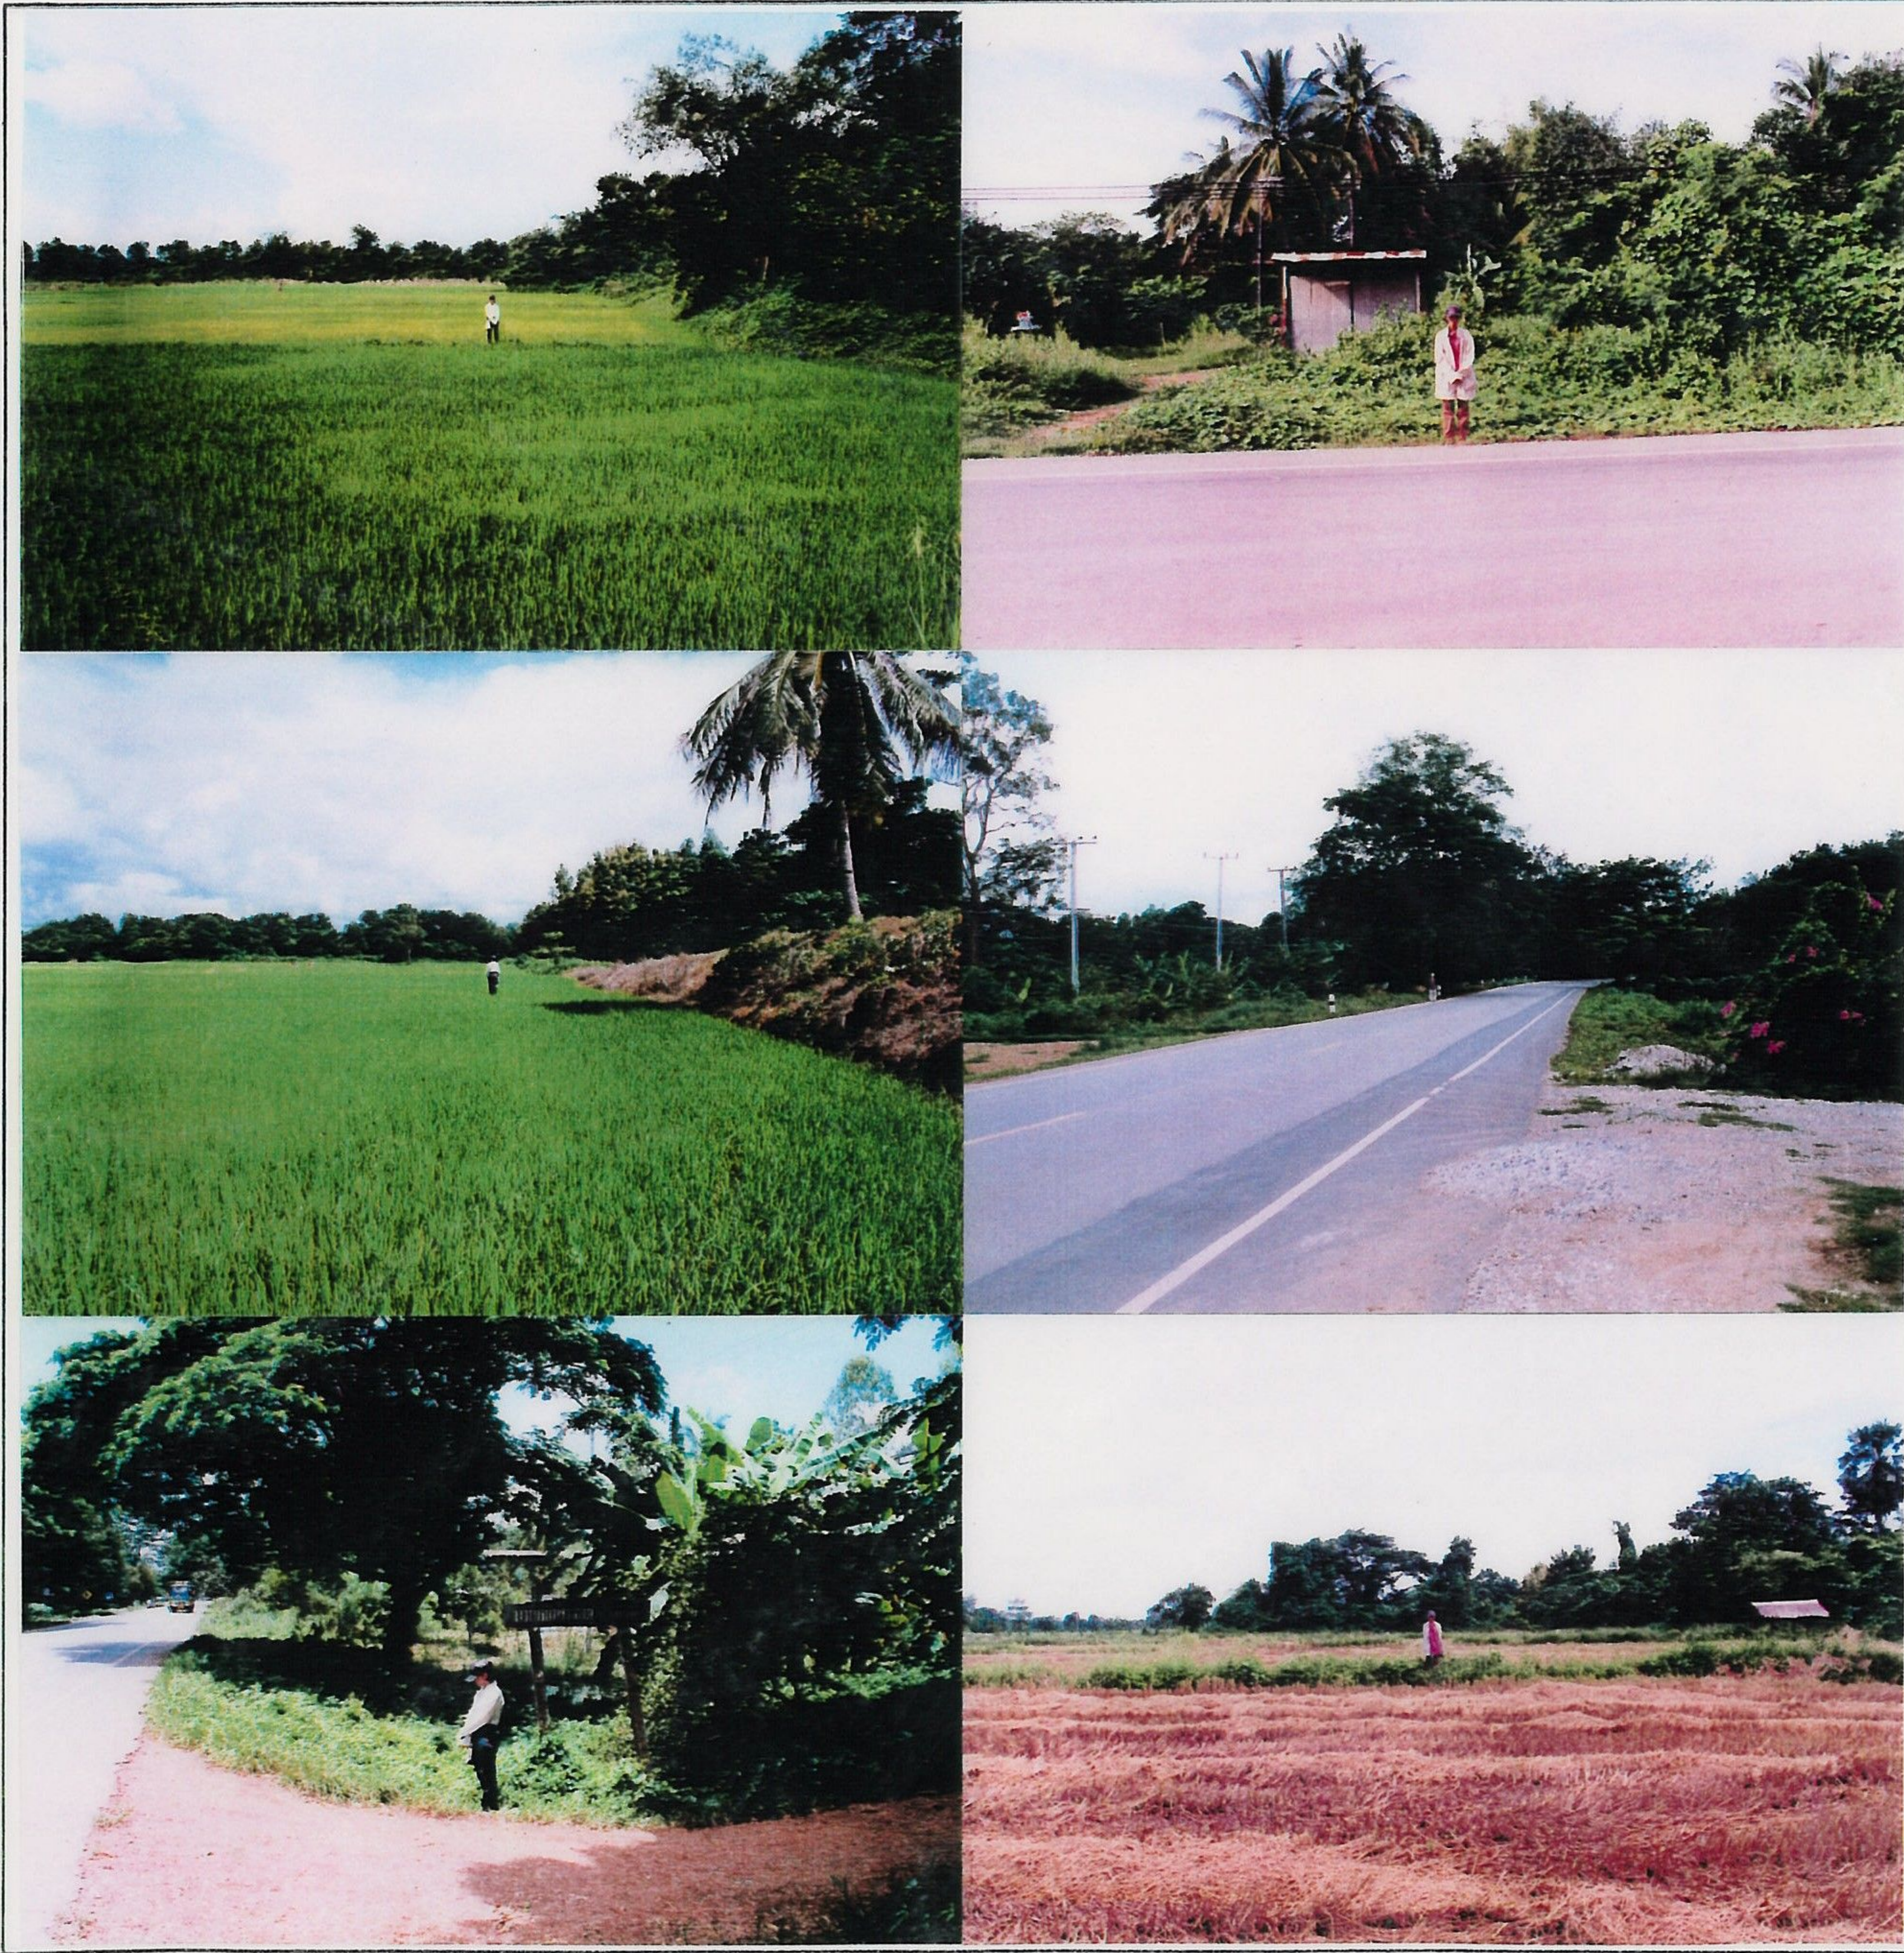
- 18. แนวเขตกำแพงเมืองคูเมืองด้านทิศตะวันออกเฉียงใต้ อยู่ประมาณตำแหน่งคนยืนกลางภาพ กำแพงเมืองคงสภาพเป็นคันดินตามแนวคันไม้ขาวมือ บางส่วนถูกไถปราบทำนา
- 19. แนวเขตกำแพงเมืองคูเมืองด้านนอก บริเวณป้อมมุมเมืองด้านทิศตะวันออกเฉียงใต้ อยู่ประมาณตำแหน่งคนยืนกลางภาพ กำแพงเมืองอยู่ซ้ายมือ ถูกไถปราบเป็นที่ราบ
- 20. แนวกำแพงเมืองด้านนอกทิศตะวันออกเฉียงใต้ อยู่ประมาณตำแหน่งคนยืนกลางภาพ แนวคันดินทางขวามือคือกำแพงเมืองคงสภาพ
- 21. แนวเขตกำแพงเมืองคูเมืองด้านนอกทิศตะวันออกเฉียงใต้ อยู่ประมาณคันไม้ขาวมือกลางภาพ กำแพงเมืองอยู่ซ้ายมือถูกไถปราบทำนา
- 22. แนวเขตกำแพงเมืองคูเมืองด้านนอกทิศตะวันตก อยู่ประมาณตำแหน่งคนยืนกลางภาพ กำแพงอยู่ขวามือถูกไถปราบไม่เหลือสภาพ
- 23. แนวเขตกำแพงเมืองคูเมืองด้านทิศตะวันตกเฉียงเหนือ อยู่ประมาณตำแหน่งคนยืนกลางภาพ กำแพงเมืองอยู่ขวามือถูกไถปราบทำนา

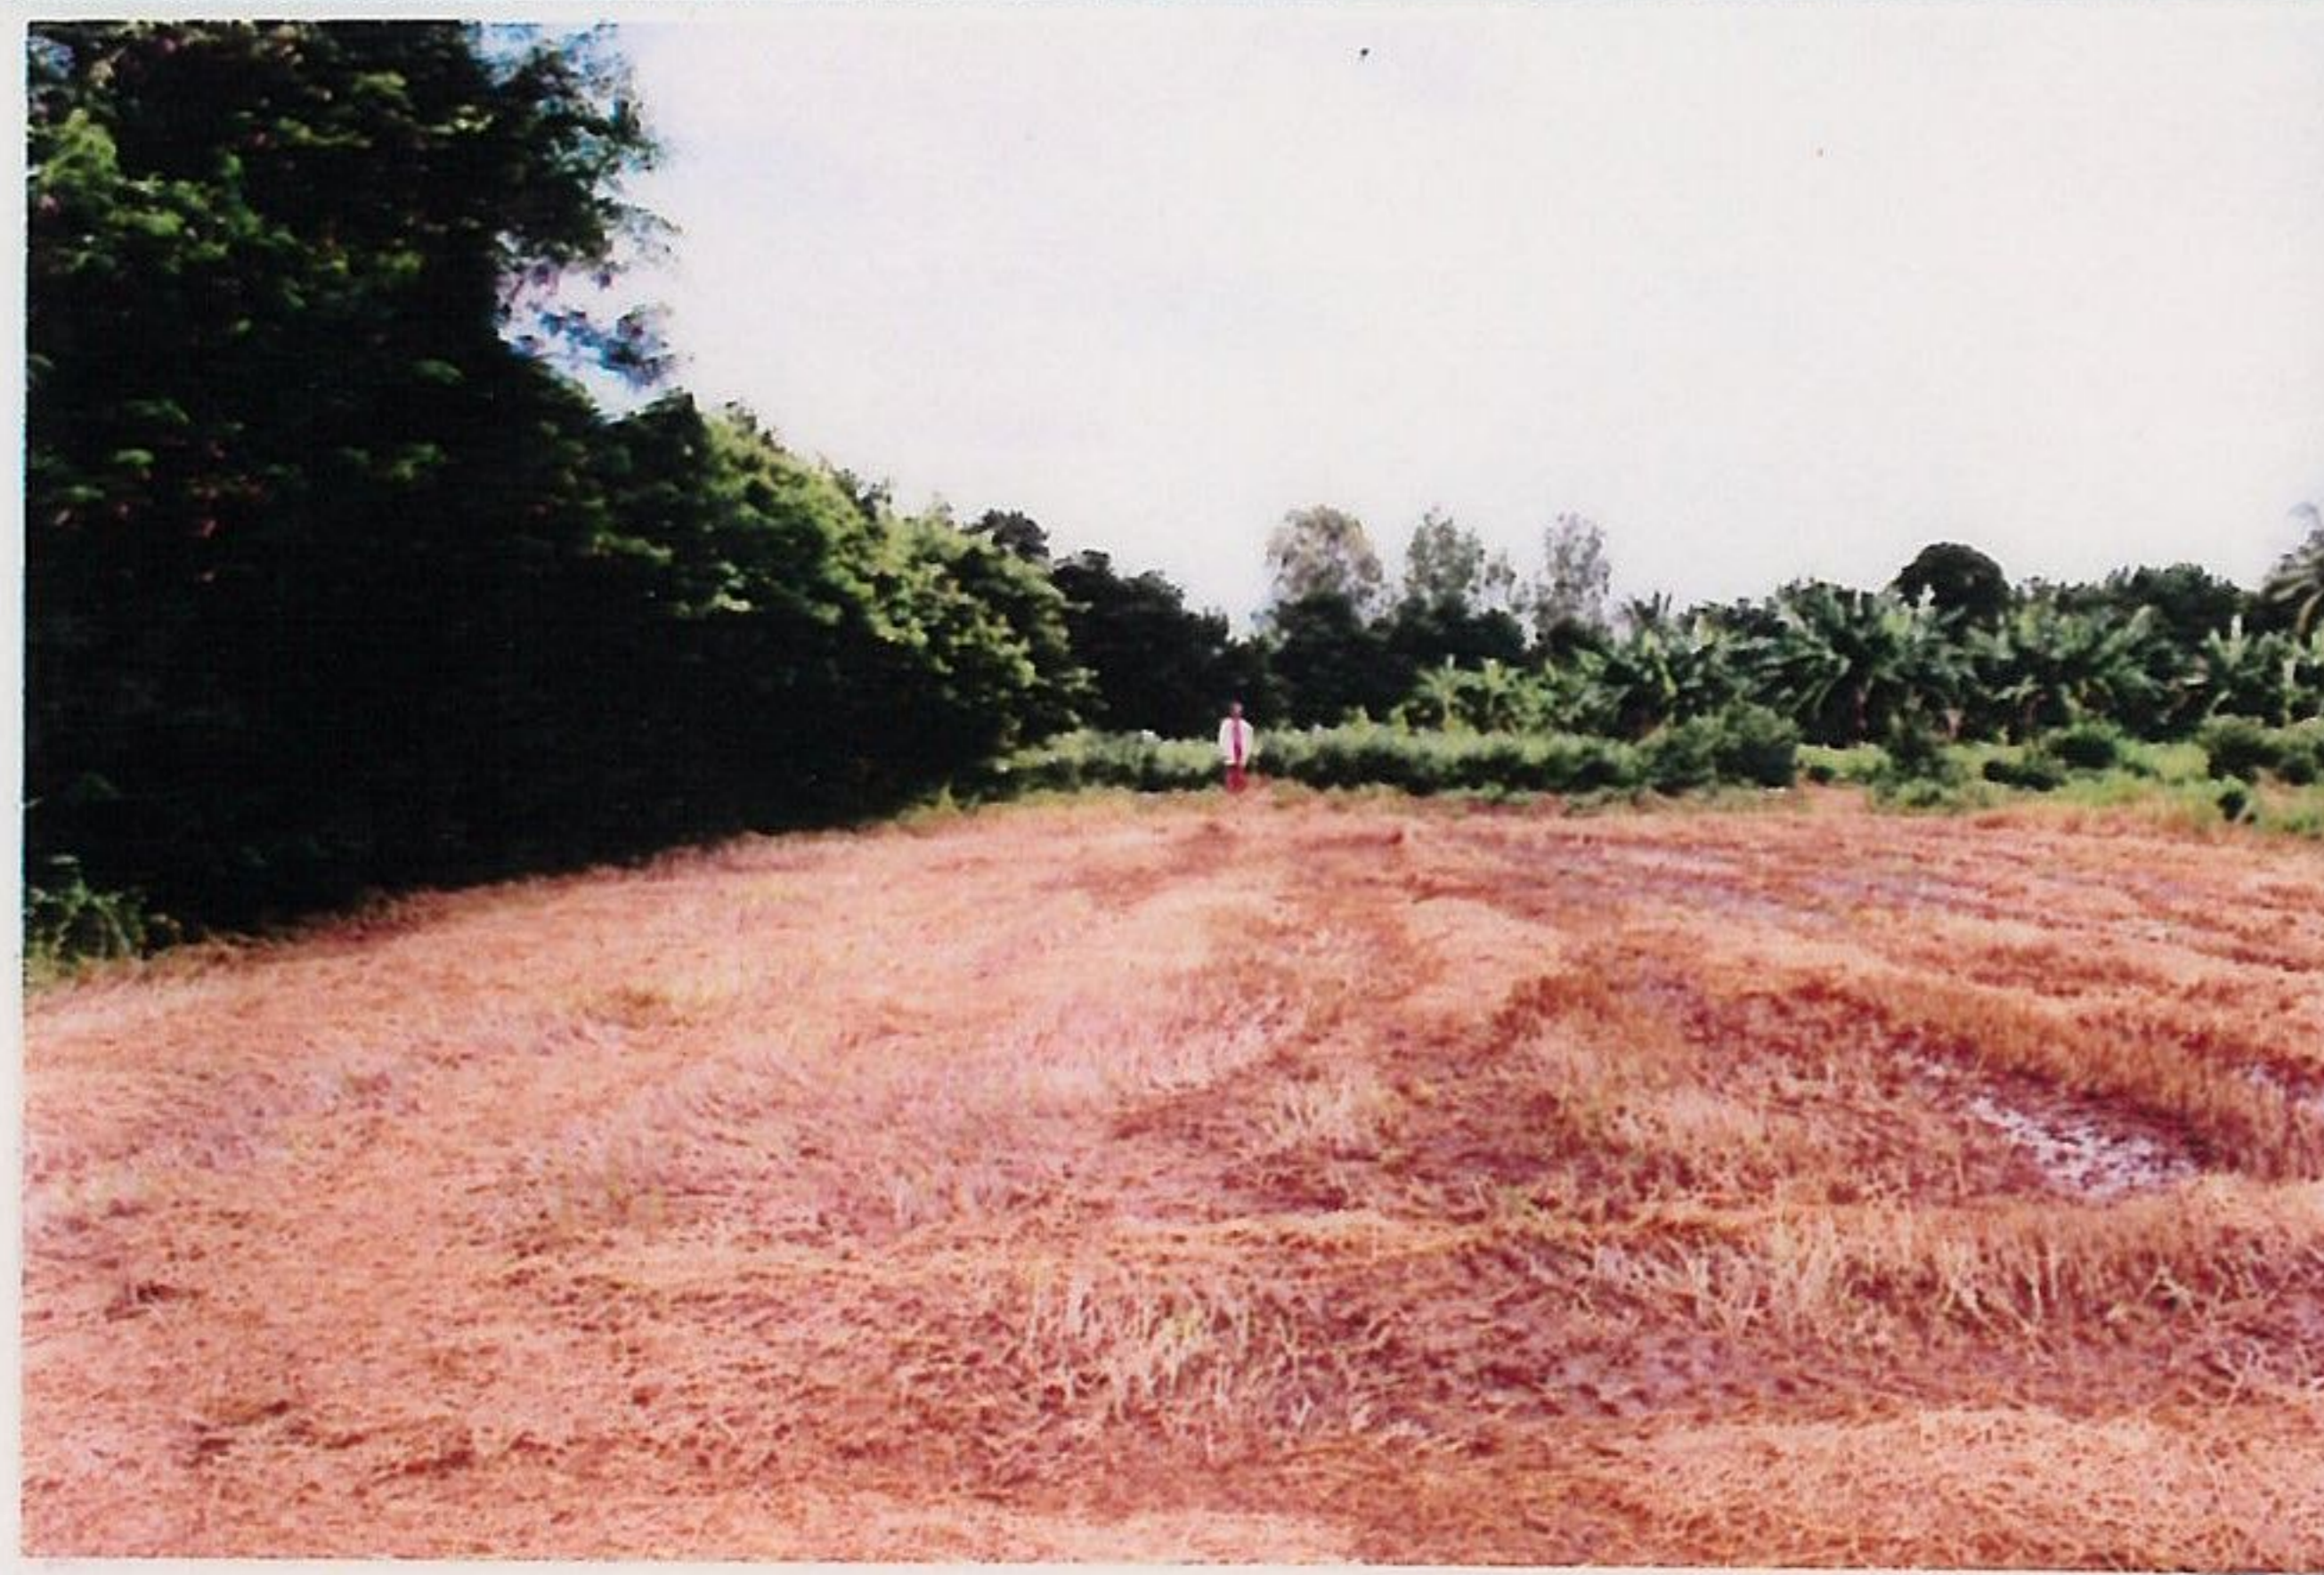
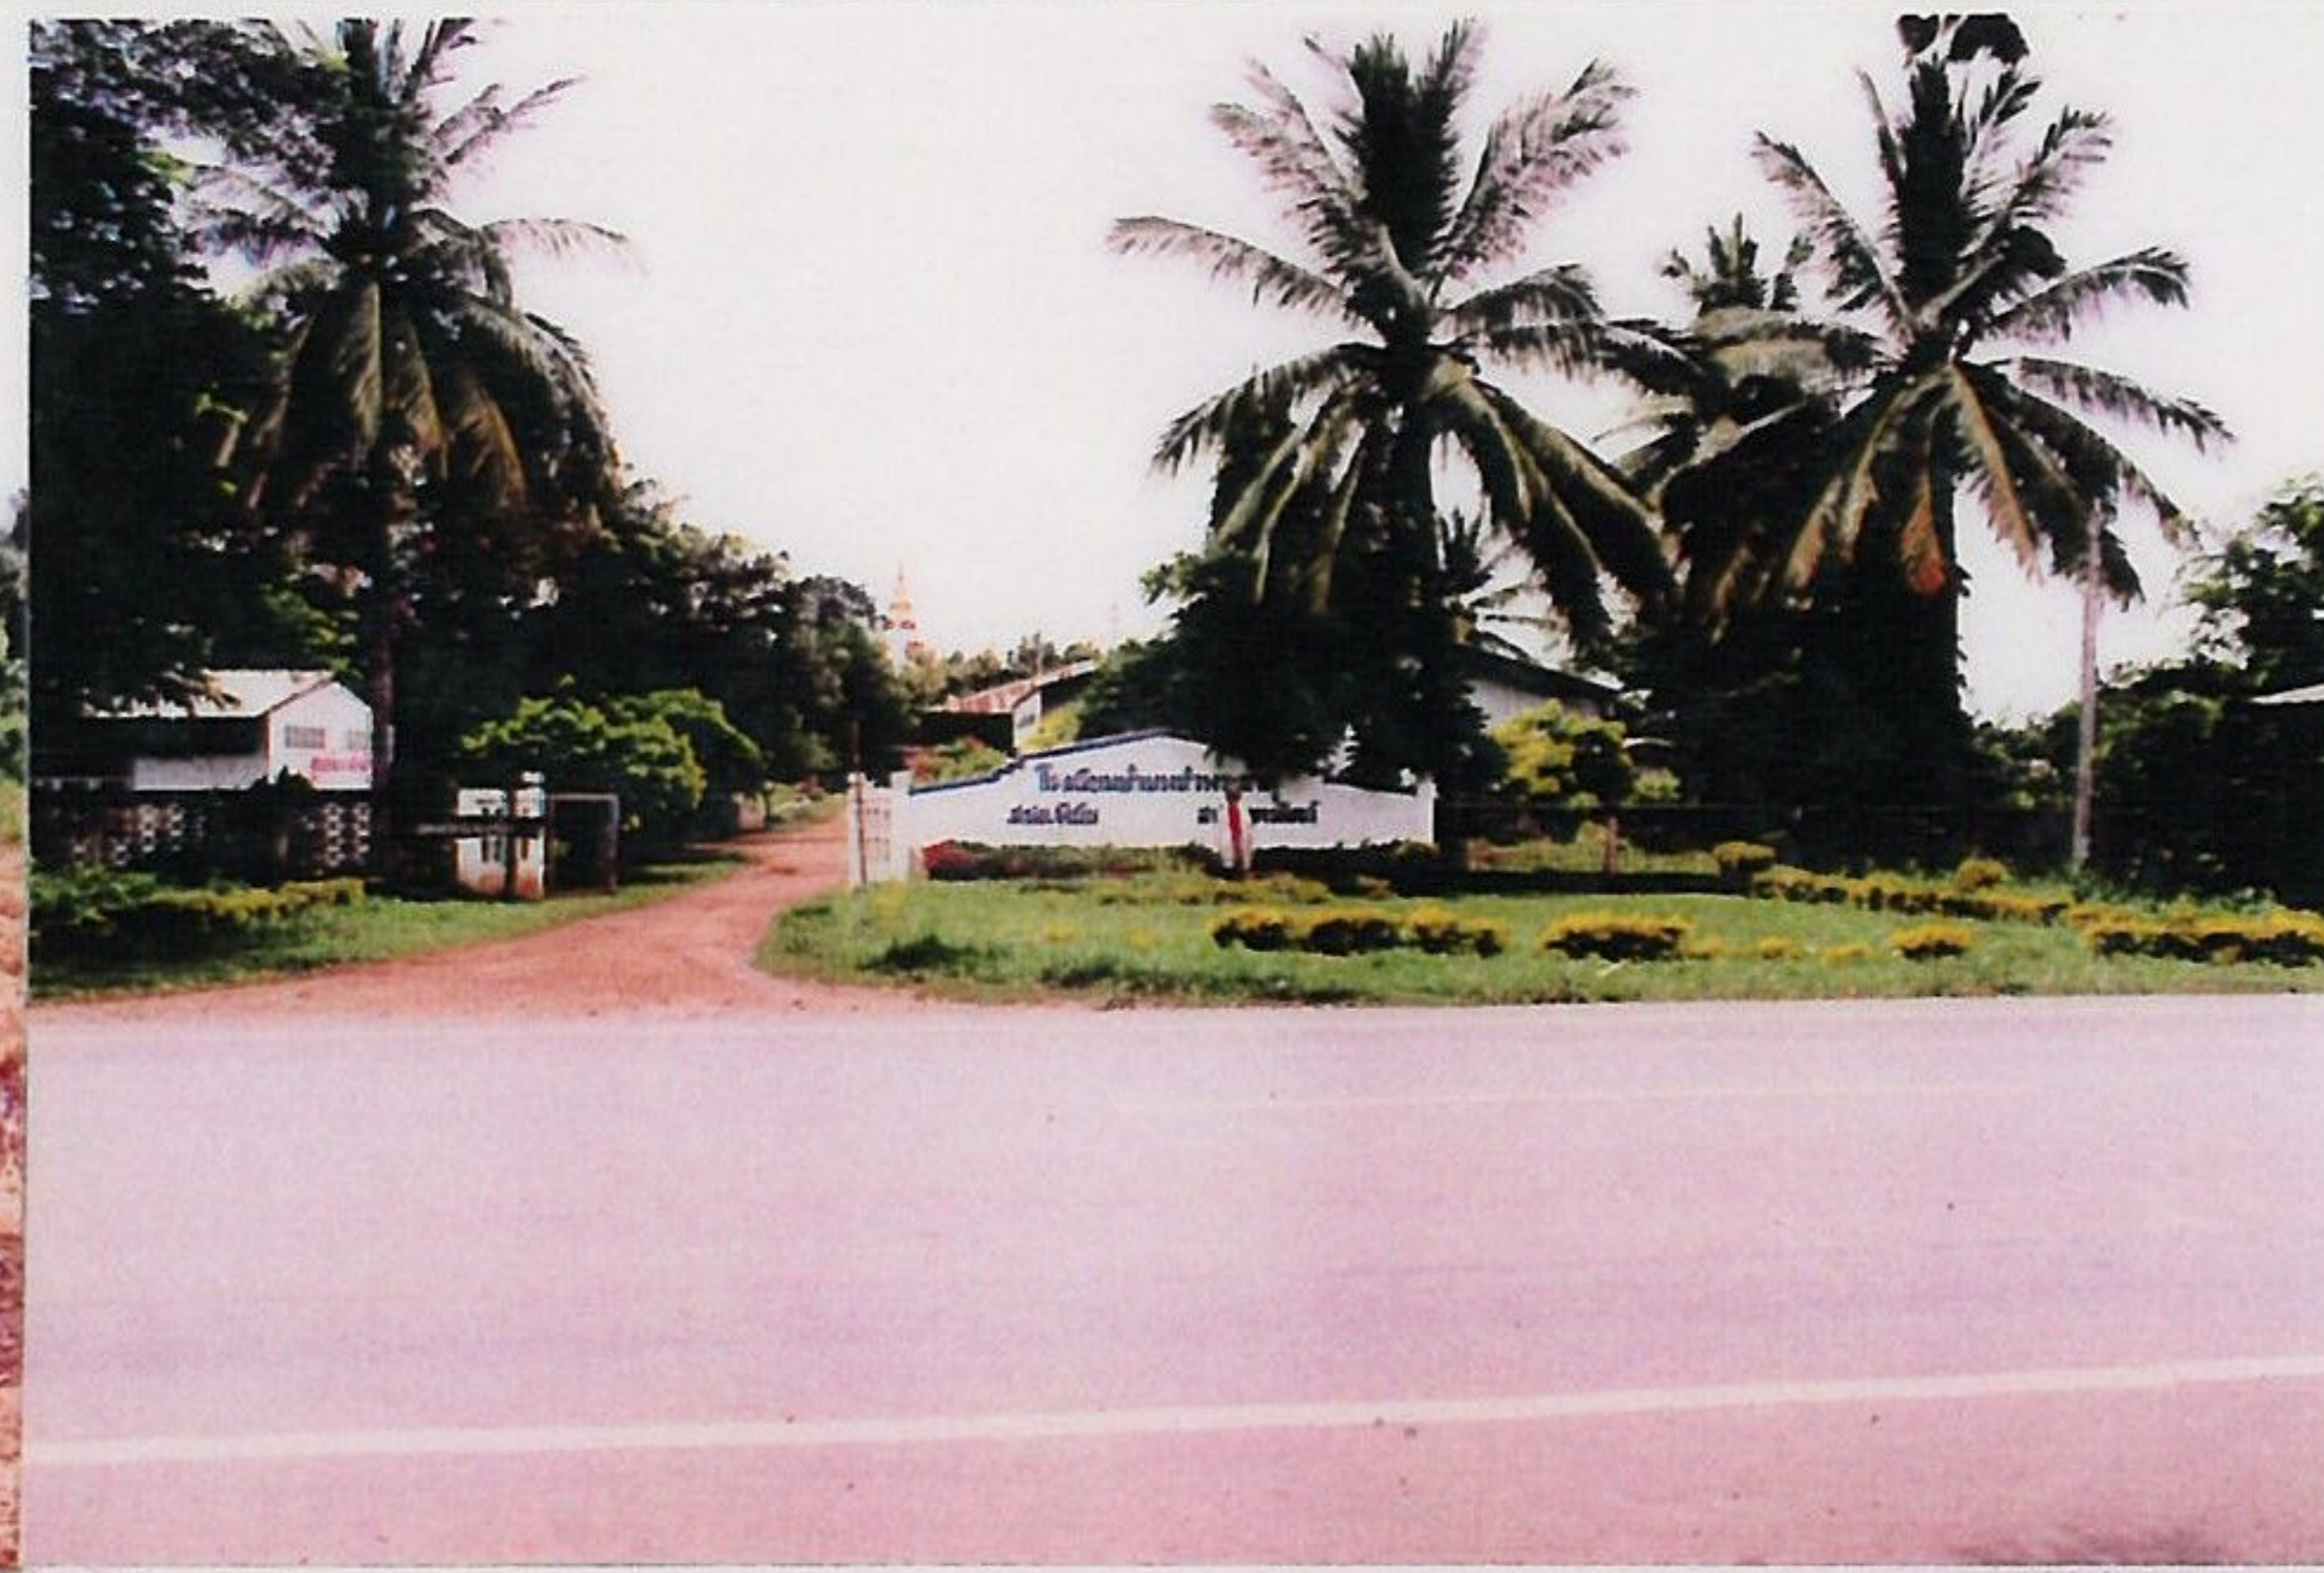
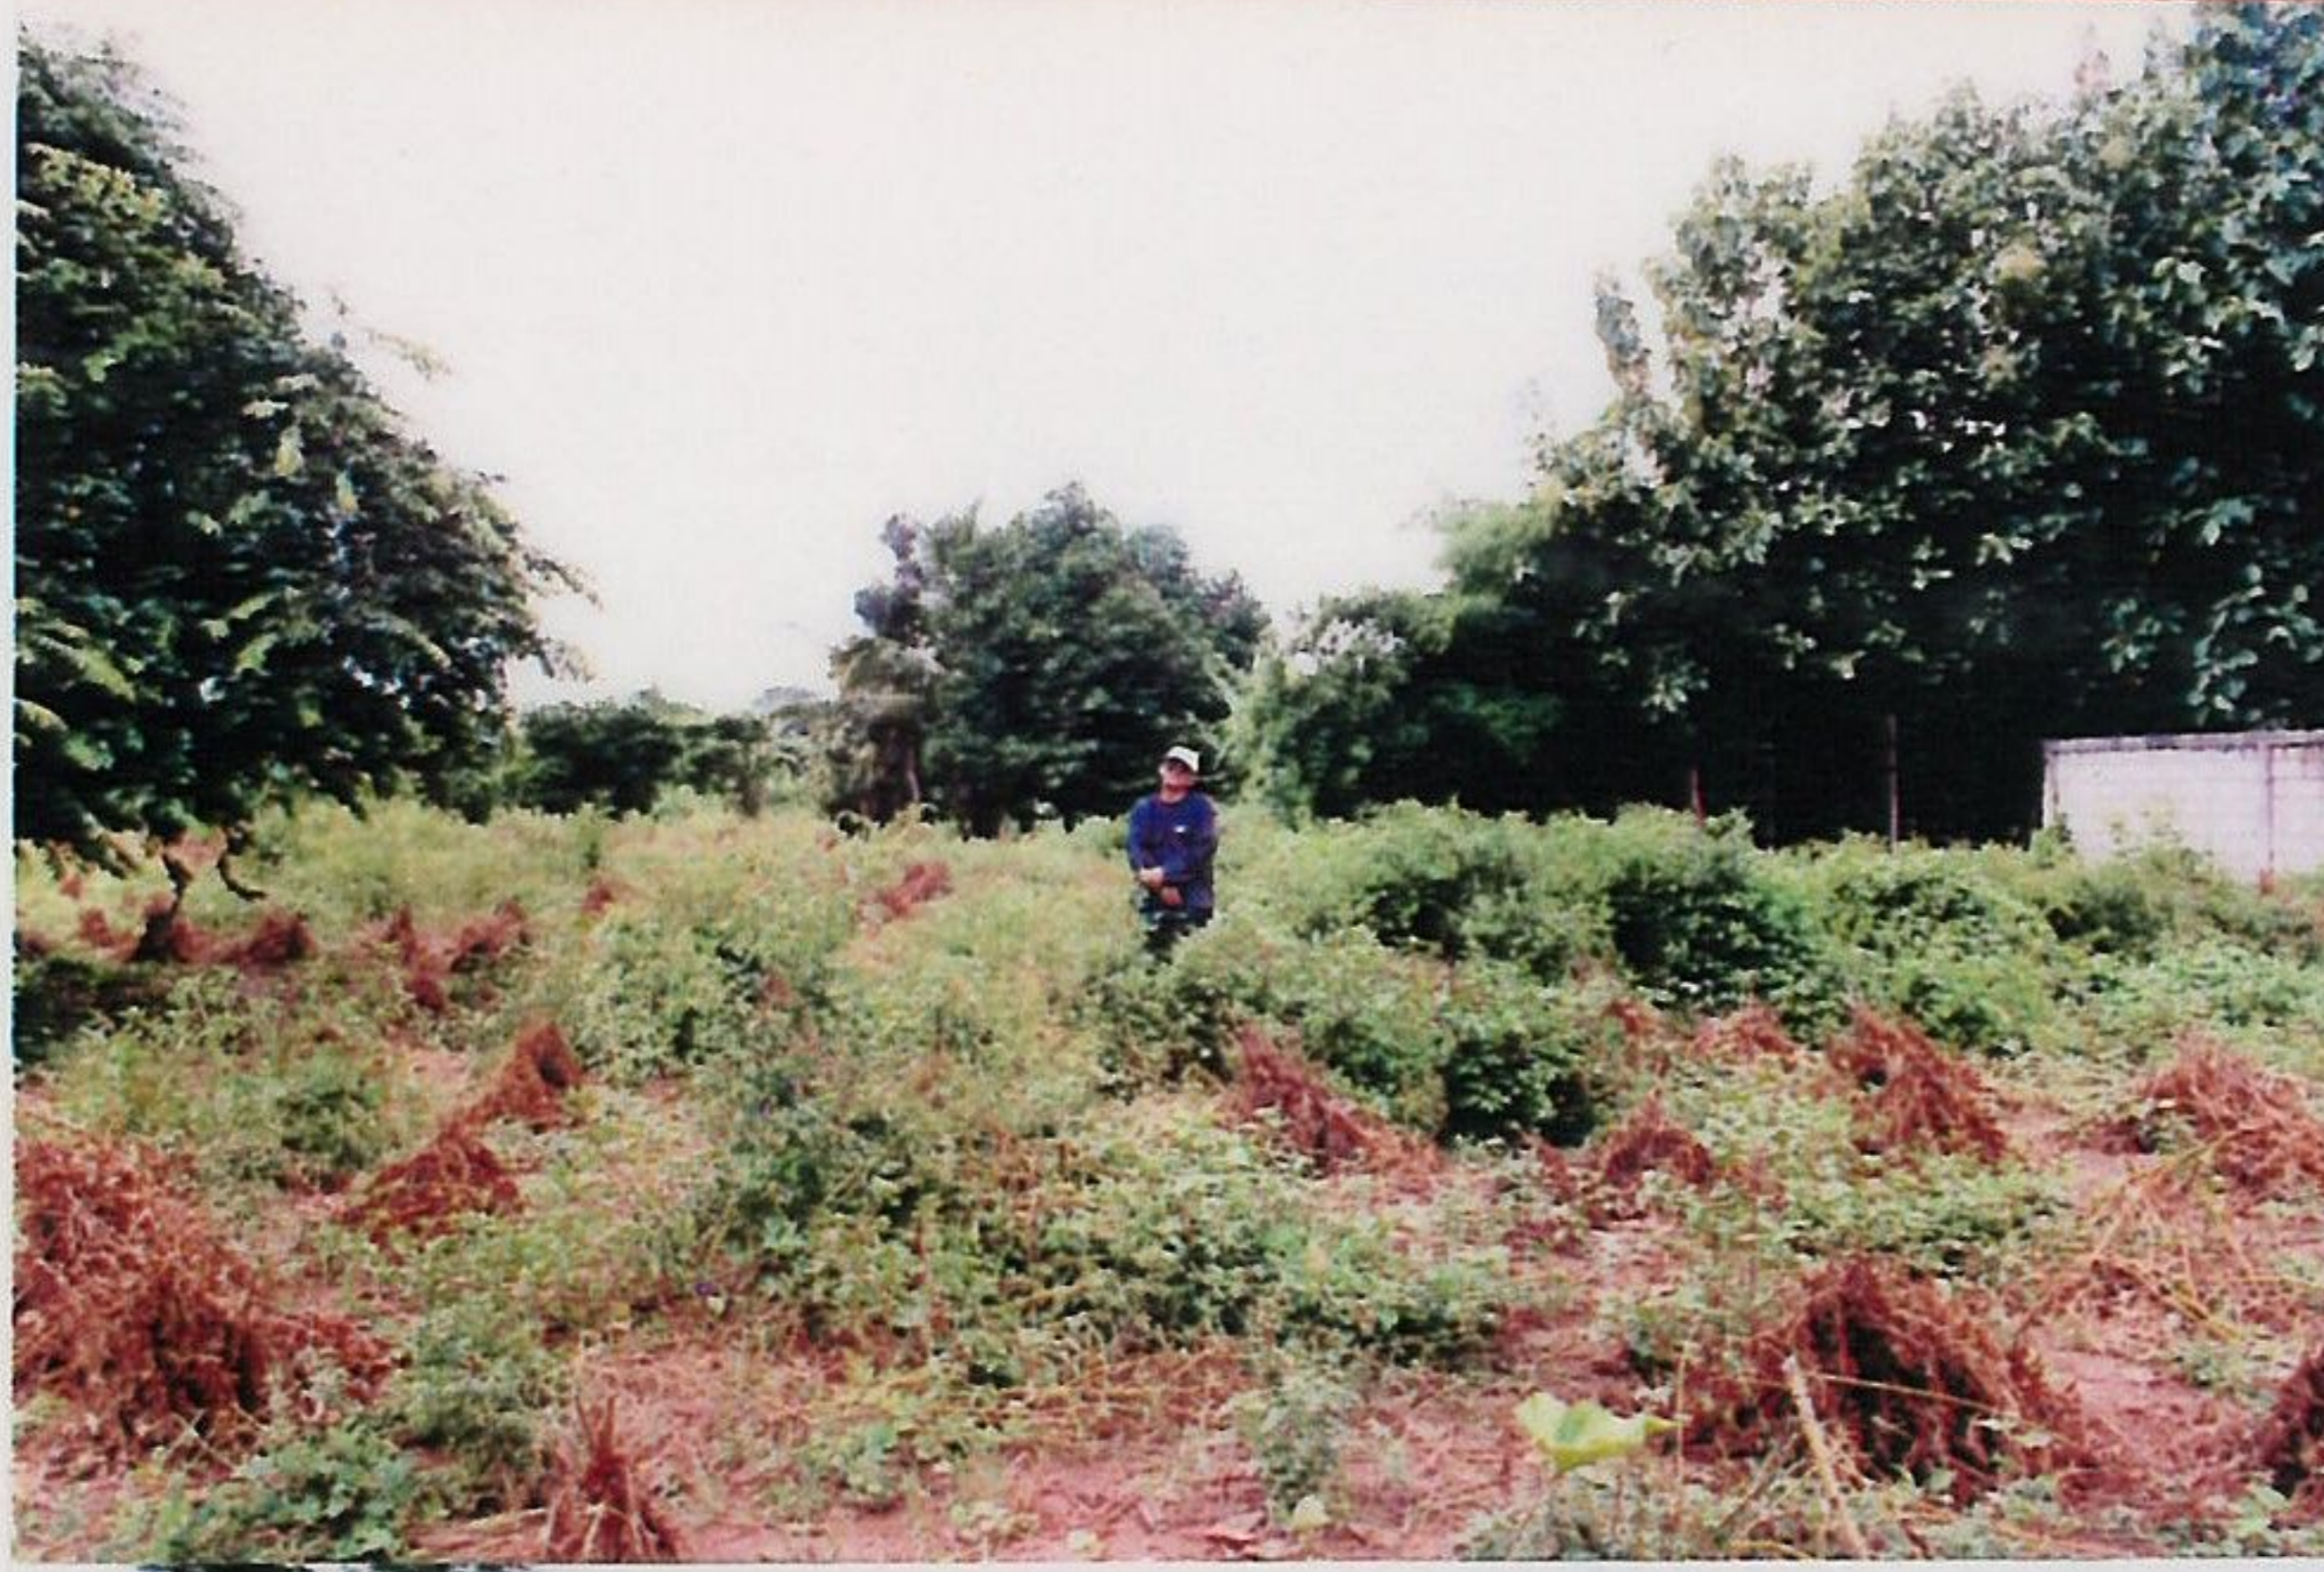
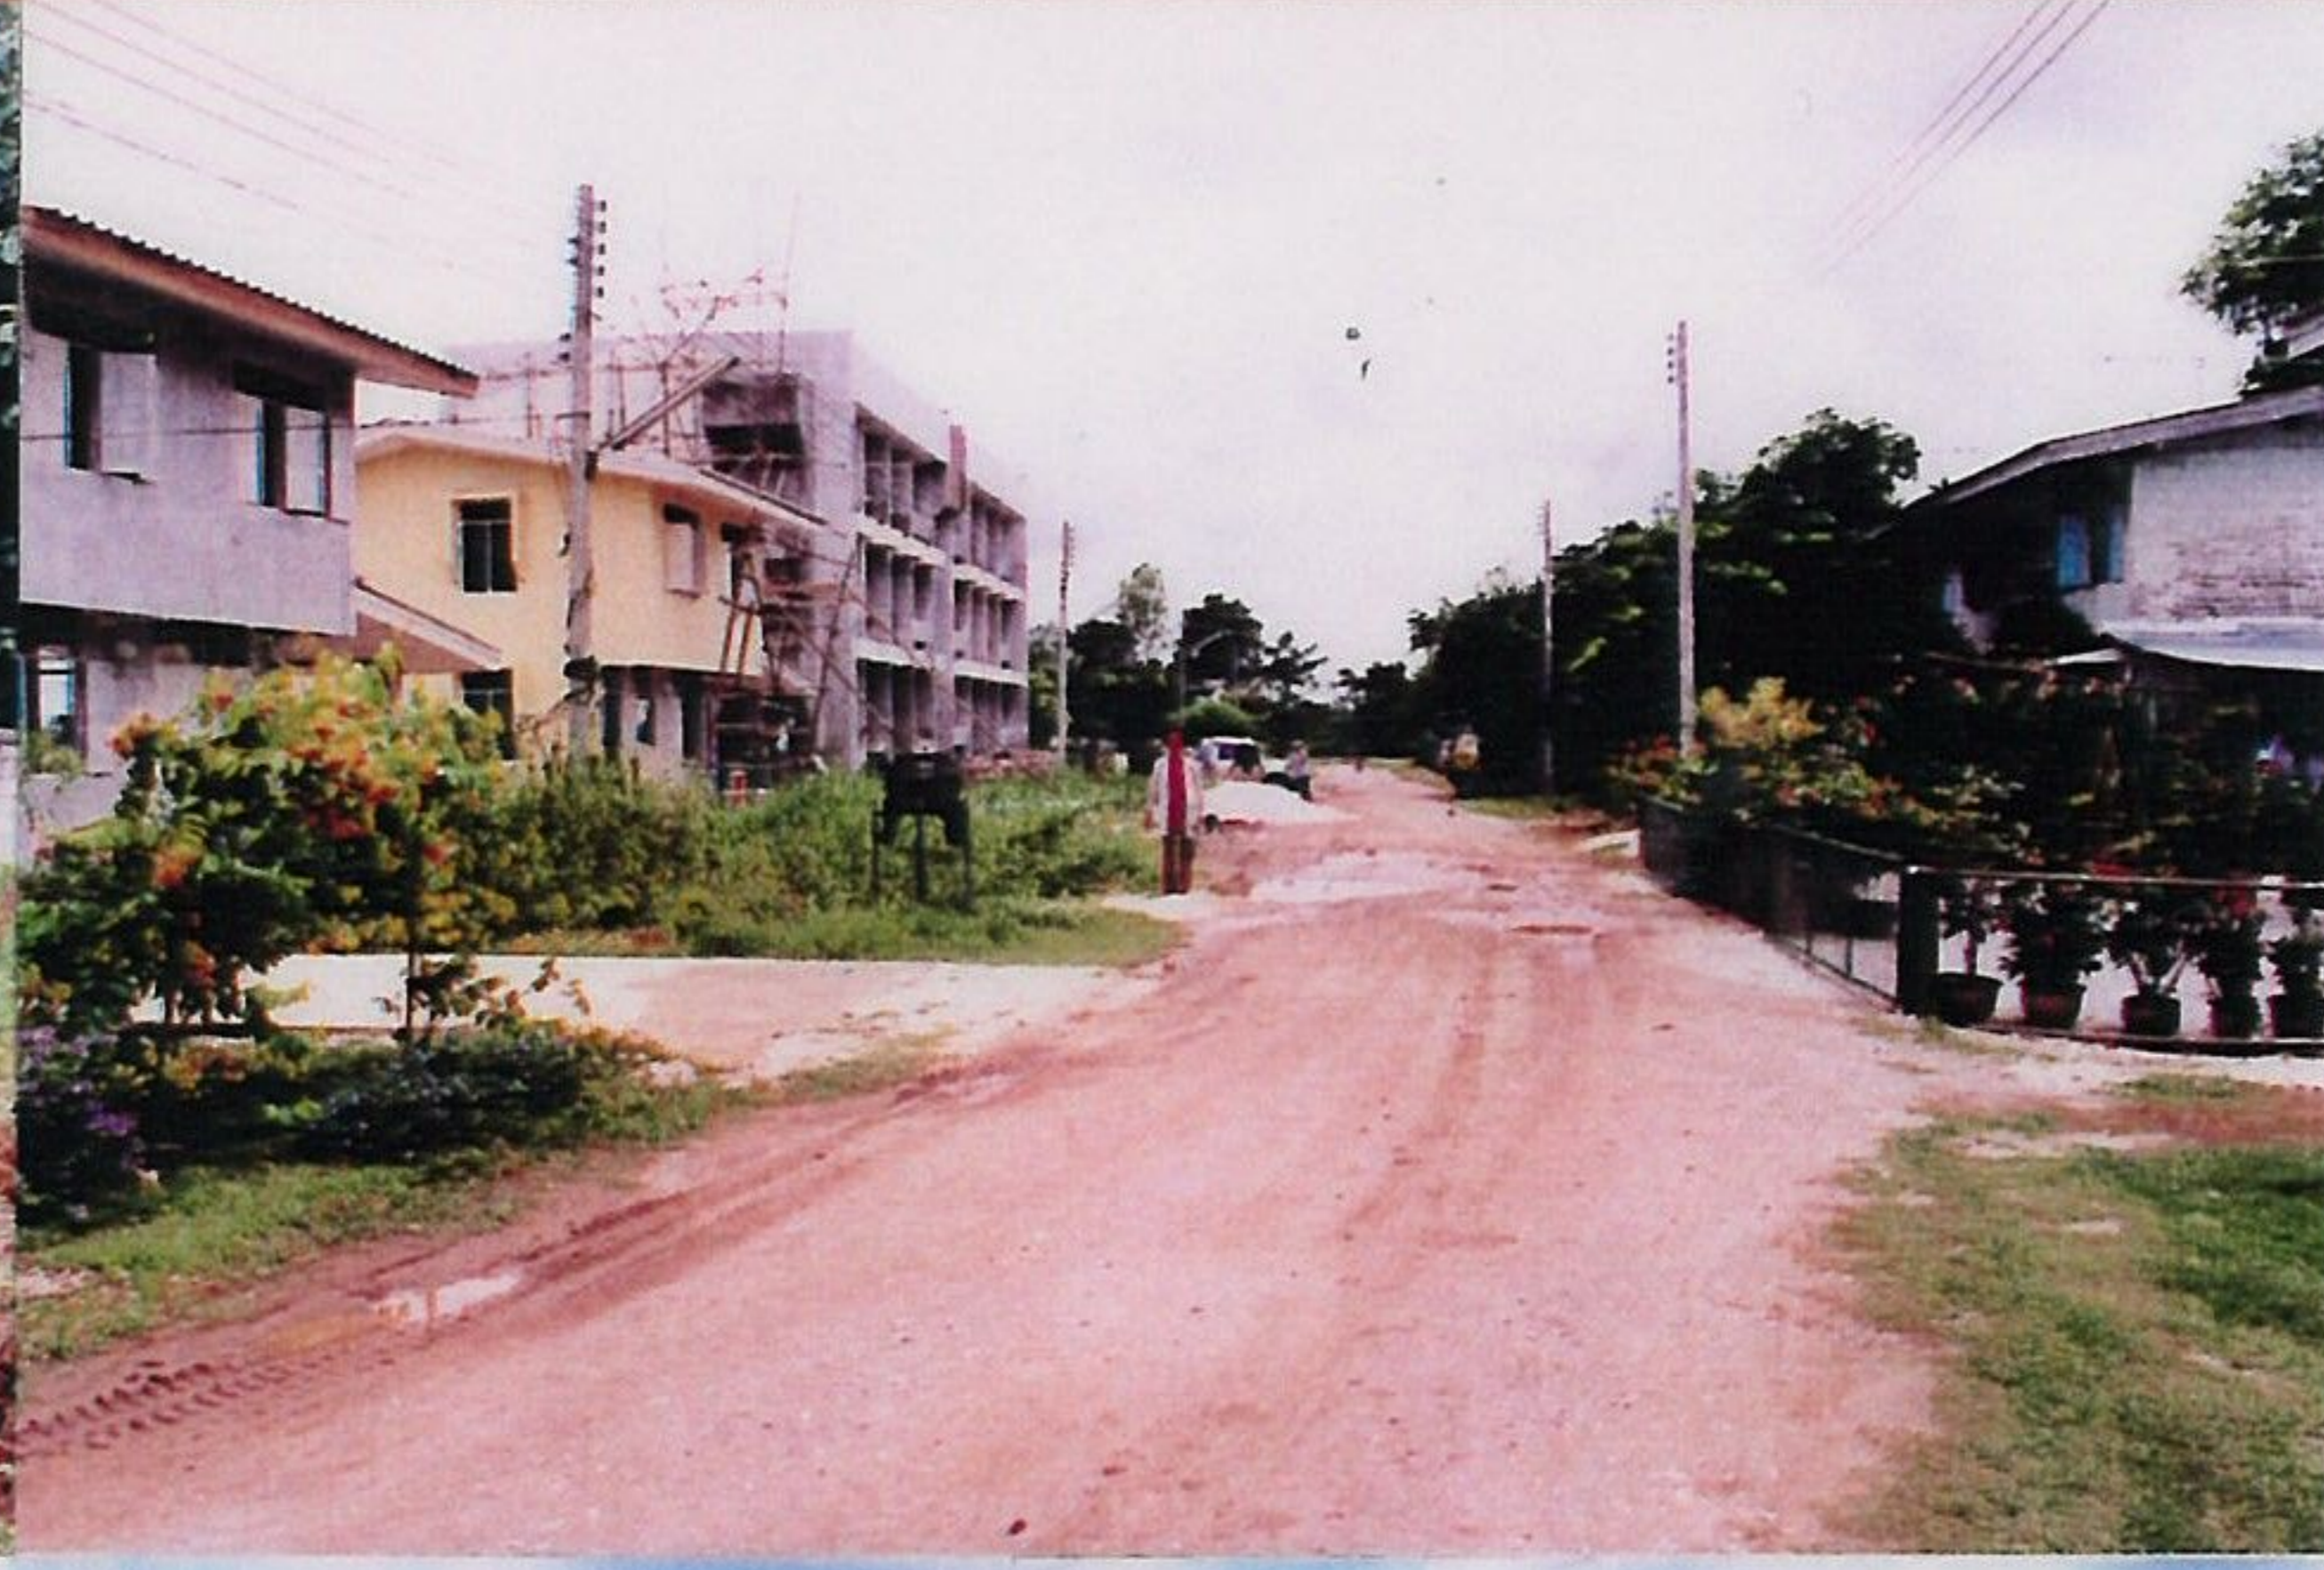
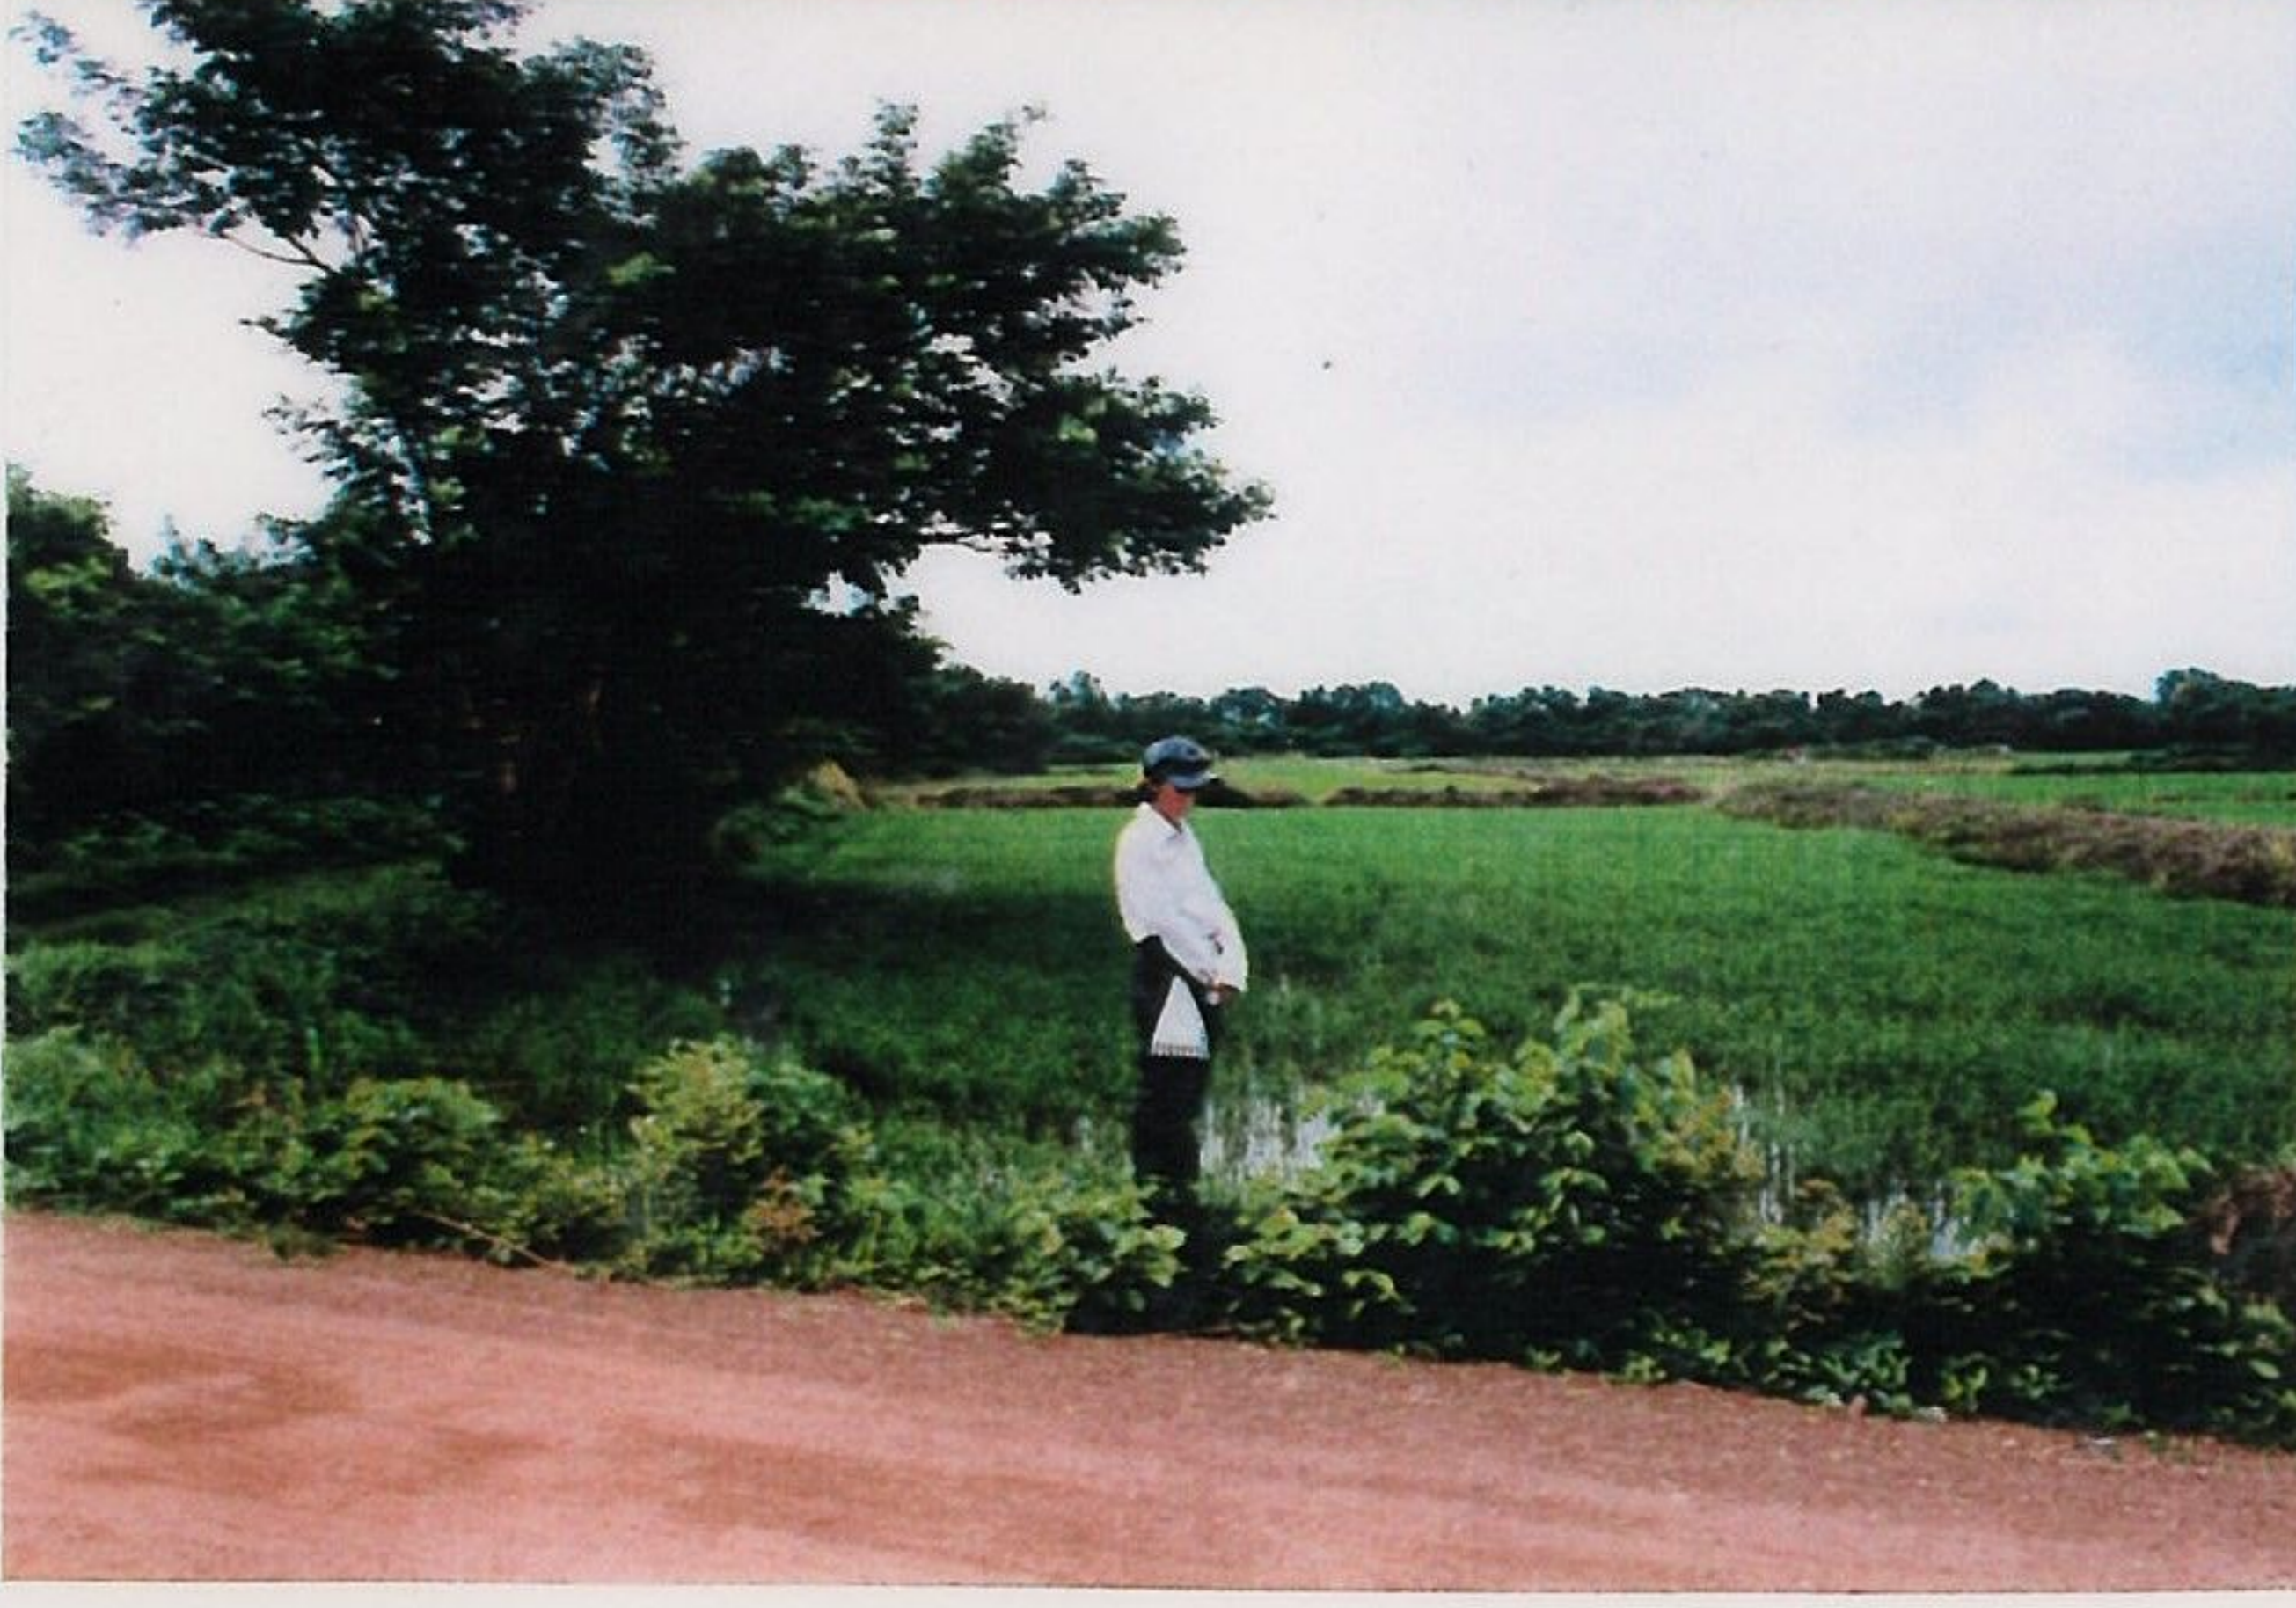
24. แนวเขตกำแพงเมืองคูเมืองด้านทิศตะวันตกเฉียงเหนืออยู่ประมาณตำแหน่งคนยืนกลางภาพ กำแพงเมืองอยู่ซ้ายมือ
- 25, 26. แนวเขตกำแพงเมืองคูเมืองด้านทิศตะวันตกเฉียงเหนือ จากแนวกำแพงเมืองคูเมืองกลางภาพตรงไปยังแม่น้ำด้านทิศตะวันตก อยู่ประมาณตำแหน่งคนยืนกลางภาพ รูปที่ 25 กำแพงเมืองอยู่ขวามือ ปัจจุบัน คือ บริเวณโรงเรียนบ้านหน้าพระธาตุ รูปที่ 26 กำแพงคูเมืองคูเมืองถูกถมเป็นที่ราบขวามือ
27. สภาพแนวกำแพงเมืองคูเมืองด้านทิศเหนือ ถนนและอาคารขวามือสร้างอยู่ในเขตคูเมือง กำแพงเมืองด้านนอกไม่สามารถกำหนดเขตได้ในรูปถ่ายทางอากาศ
28. สภาพแนวกำแพงเมืองคูเมืองด้านทิศตะวันออก ถูกไถปราบทำนา กำแพงเมืองคงสภาพเป็นคันดินตามแนวคันไม้ซ้ายมือ
29. สภาพกำแพงเมืองคูเมืองด้านทิศตะวันตกอยู่ประมาณตำแหน่งคนยืนกลางภาพ กำแพงเมืองอยู่ขวามือถูกไถปราบทำนา
