การกำหนดขอบเขตที่ดินกำแพงเมืองคูเมือง

เมืองพิชัย เลขที่ทะเบียน 69-2

บ้านหน้าพระธาตุ ตำบลในเมือง อำเภอพิชัย จังหวัดอุตรดิตถ์

ทำโดย สำนักบริหารที่ราชพัสดุ 3
กรมการเกษตร กระทรวงการคลัง

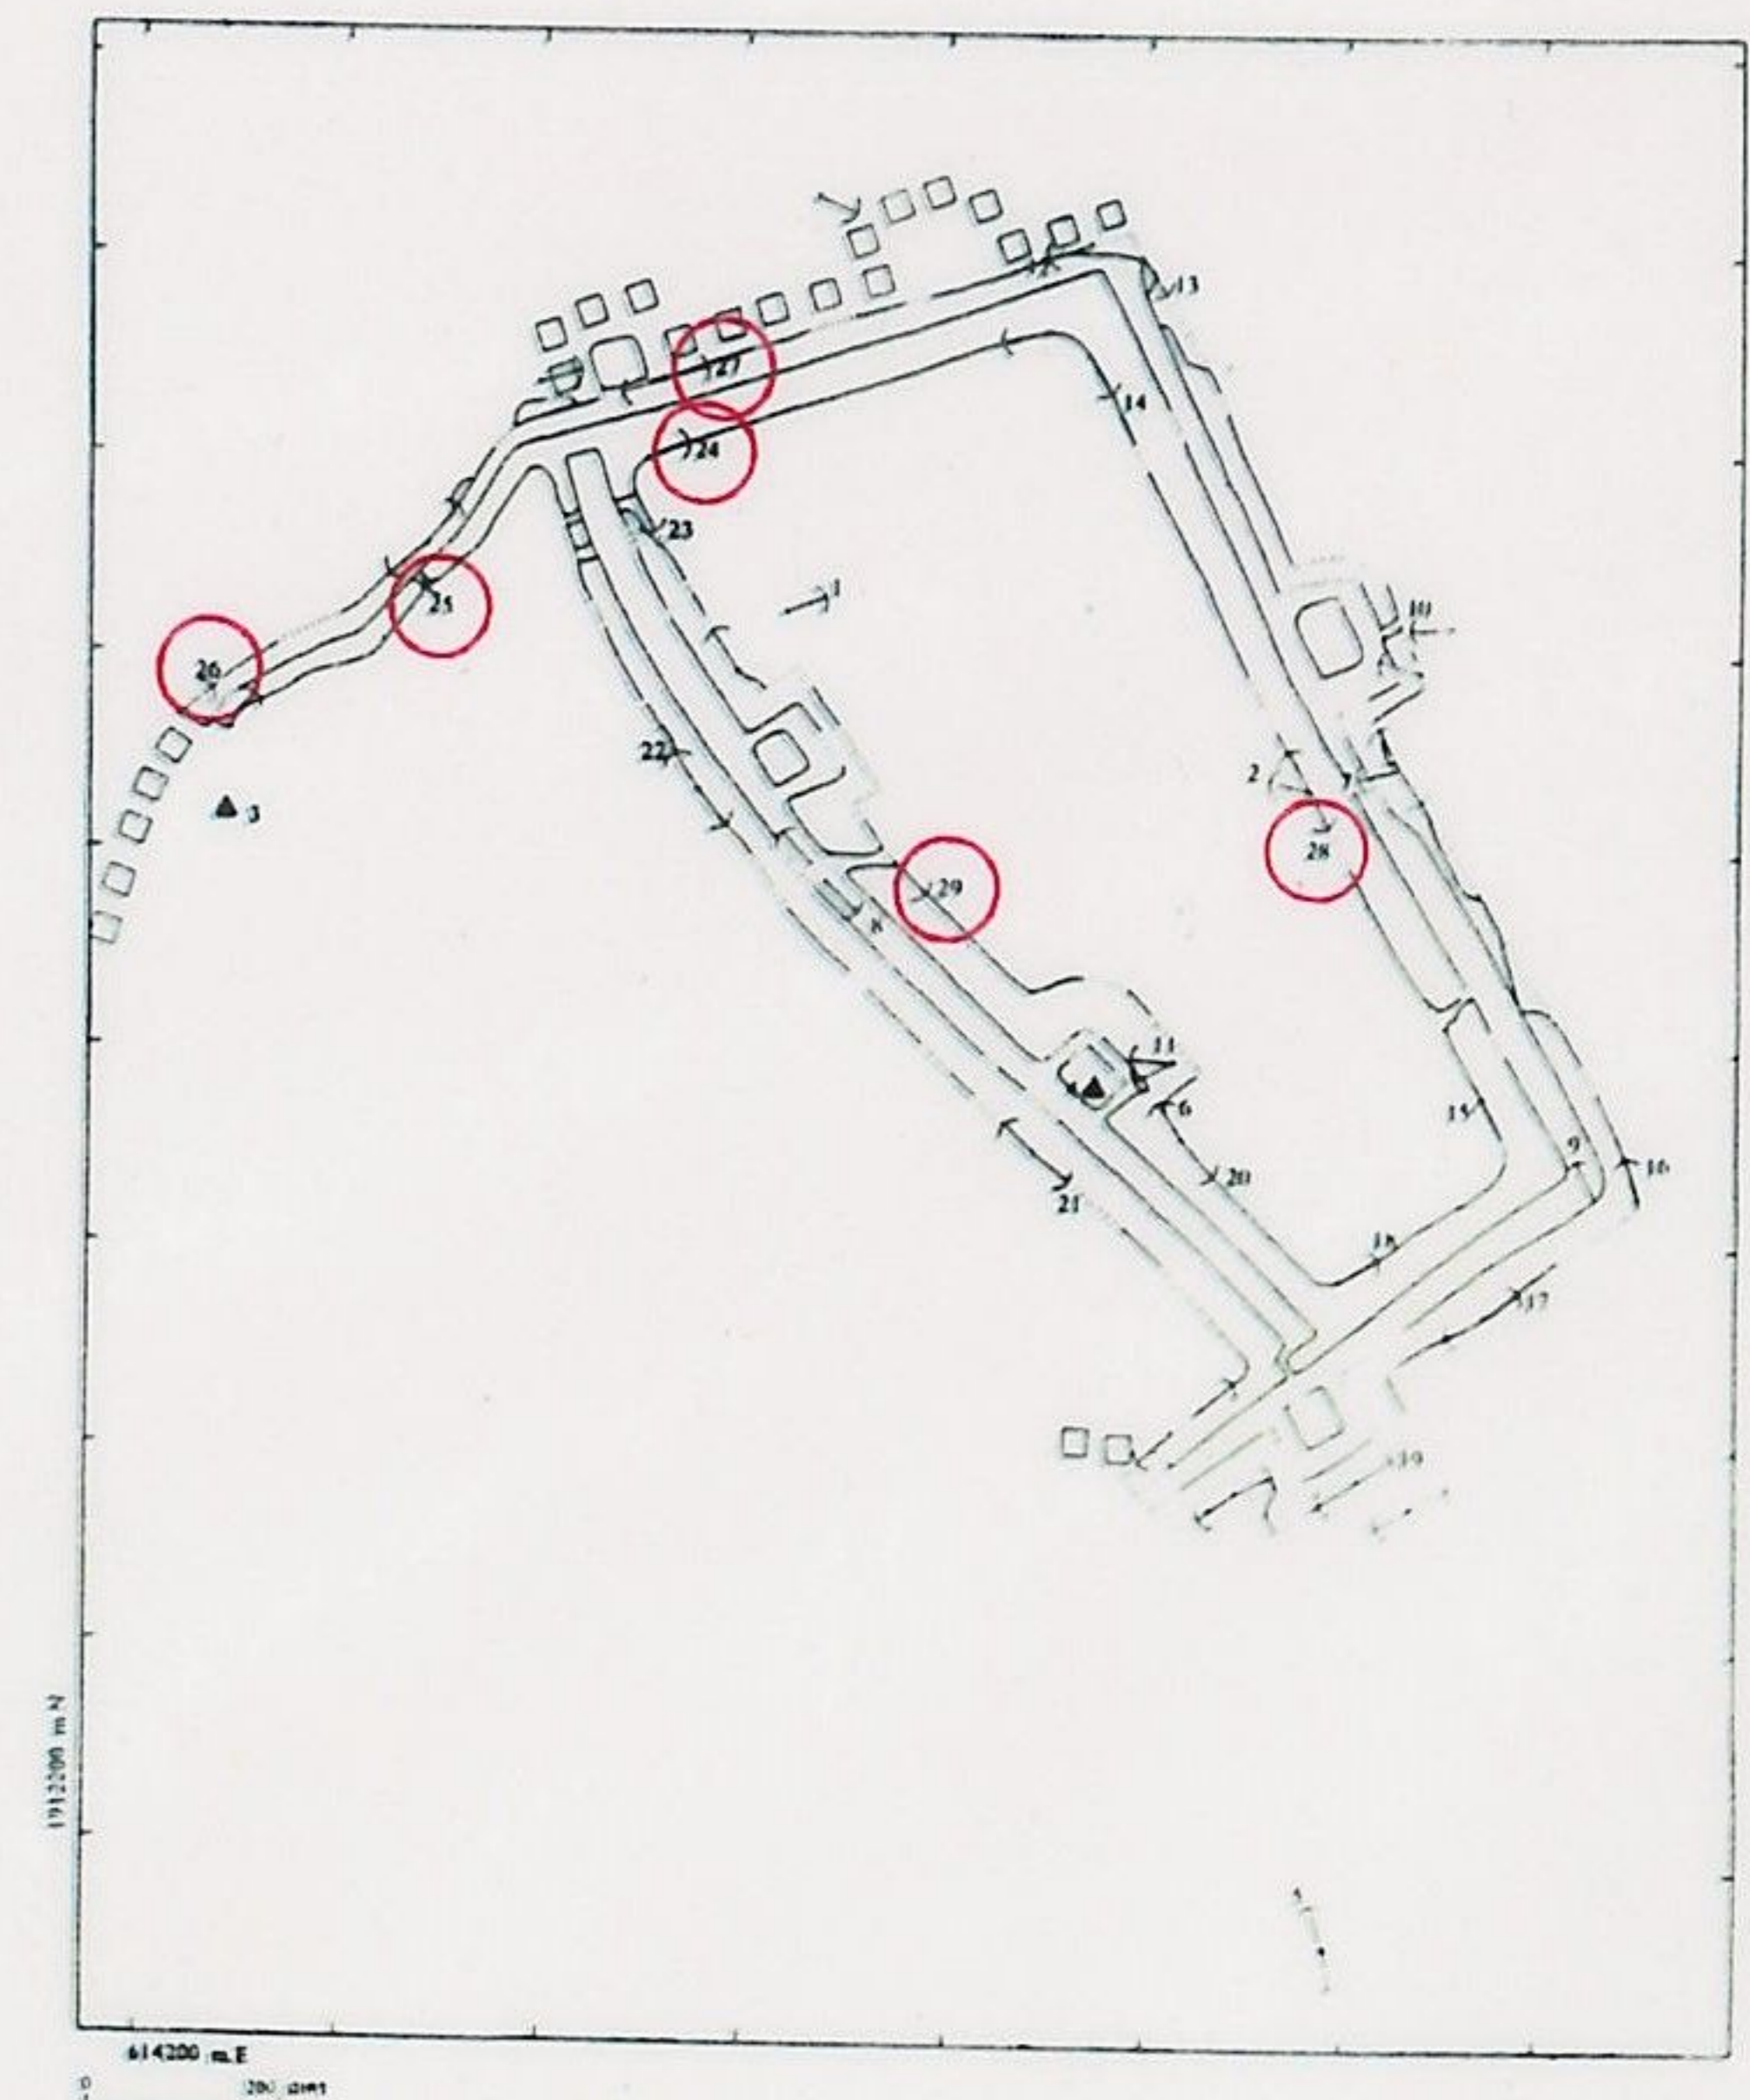
| 28 | 29 |

24. แนวเขตกำแพงเมืองคูเมืองด้านทิศตะวันตกเฉียงเหนืออยู่ประมาณตำแหน่งคนยืนกลางภาพ กำแพงเมืองอยู่ซ้ายมือ
- 25, 26. แนวเขตกำแพงเมืองคูเมืองด้านทิศตะวันตกเฉียงเหนือ จากแนวกำแพงเมืองคูเมืองกลางภาพตรงไปยังแม่น้ำด้านทิศตะวันตก อยู่ประมาณตำแหน่งคนยืนกลางภาพ รูปที่ 25 กำแพงเมืองอยู่ขวามือ ปัจจุบัน คือ บริเวณโรงเรียนบ้านหน้าพระธาตุ รูปที่ 26 กำแพงคูเมืองคูเมืองถูกถมเป็นที่ราบขวามือ
27. สภาพแนวกำแพงเมืองคูเมืองด้านทิศเหนือ ถนนและอาคารขวามือสร้างอยู่ในเขตคูเมือง กำแพงเมืองด้านนอกไม่สามารถกำหนดเขตได้ในรูปถ่ายทางอากาศ
28. สภาพแนวกำแพงเมืองคูเมืองด้านทิศตะวันออก ถูกไถปราบทำนา กำแพงเมืองคงสภาพเป็นคันดินตามแนวคันไม้ซ้ายมือ
29. สภาพกำแพงเมืองคูเมืองด้านทิศตะวันตกอยู่ประมาณตำแหน่งคนยืนกลางภาพ กำแพงเมืองอยู่ขวามือถูกไถปราบทำนา
