## การกำหนดขอบเขตที่ดินกำแพงเมือง-คูเมือง

เมืองศรีมโหสถ เลขที่ทะเบียน 29-2

บ้านโคกวัด ตำบลโคกปี่บ อำเภอศรีมโหสถจังหวัดปราจีนบุรี

คณะกรรมการพิจารณากำหนดขอบเขตที่ดินกำแพงเมือง-คูเมือง  
กรมธนารักษ์ กระทรวงการคลัง

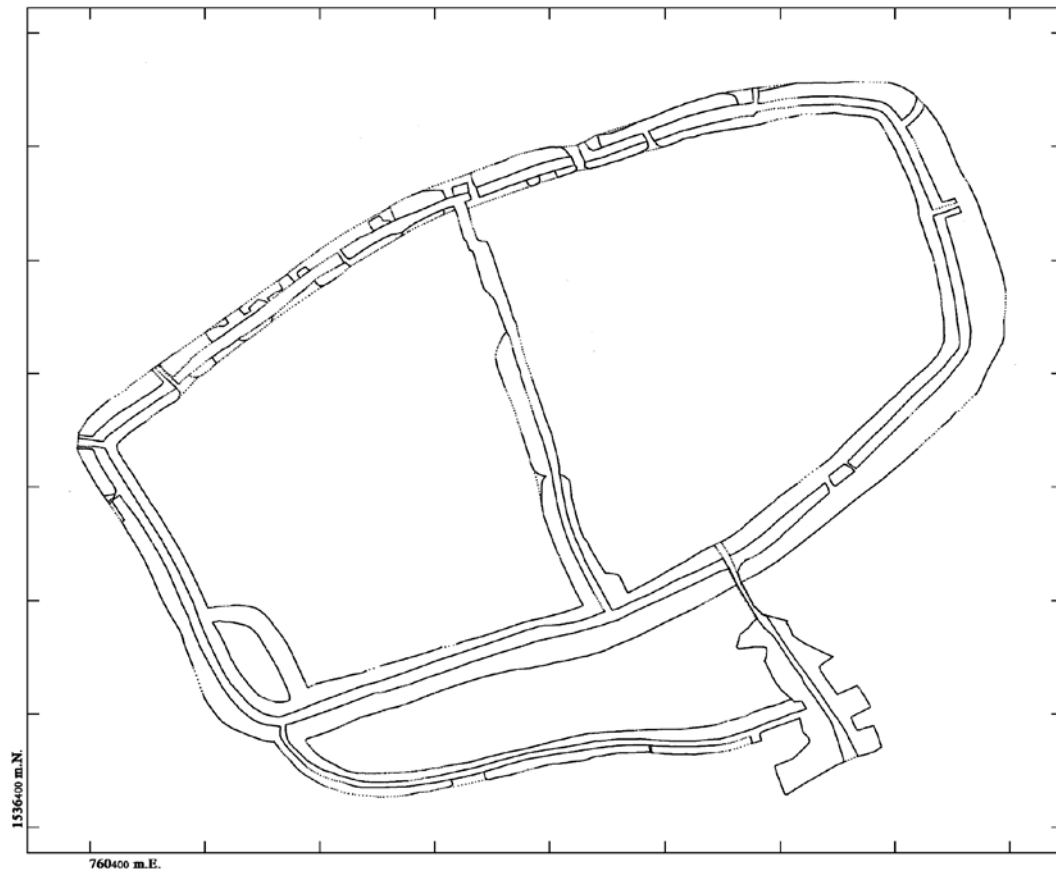
รูปที่ 6.1 แผนที่แสดงแนวเขต

ในการศึกษาเพื่อกำหนดขอบเขตที่ดินกำแพงเมือง-คูเมืองที่ศรีมโหสถ ได้เริ่มต้นศึกษาร่องรอยที่เป็นหลักฐานเพื่อกำหนดแนวที่เป็นกำแพงเมือง-คูเมือง โดยอาศัยหลักฐานข้อมูลที่ปรากฏให้เห็นได้ในรูปถ่ายทางอากาศ ประกอบการศึกษาสภาพแวดล้อมการตั้งถิ่นฐานแหล่งชุมชน โบราณและหลักฐานทางประวัติศาสตร์โบราณคดี ต่อจากนั้น ได้พิจารณาศึกษากำหนดขอบเขตที่ดินที่เป็นกำแพงเมือง-คูเมือง ลงบนรูปถ่ายทางอากาศที่ปรับแก้และกำหนดพิกัดยูทีเอ็ม มาตราส่วน 1:4,000 ตามที่กรมที่ดินจัดทำขึ้น ดังแสดงไว้ในแผนที่รูปที่ 6.1 ขอบเขตที่ดินกำแพงเมือง-คูเมืองซึ่งมีการเปลี่ยนแปลง ศึกษาได้จากหลักฐานรูปถ่ายทางอากาศช่วงเวลาต่างๆ โดยได้แสดงรายละเอียดข้อมูลบนแผนที่แสดงขอบเขตที่ดินกำแพงเมือง-คูเมือง พร้อมด้วยปี พ.ศ. รูปถ่ายทางอากาศที่ตรวจพบการเปลี่ยนแปลงของขอบเขตที่ดิน ดังแสดงไว้ในแผนที่รูปที่ 6.2

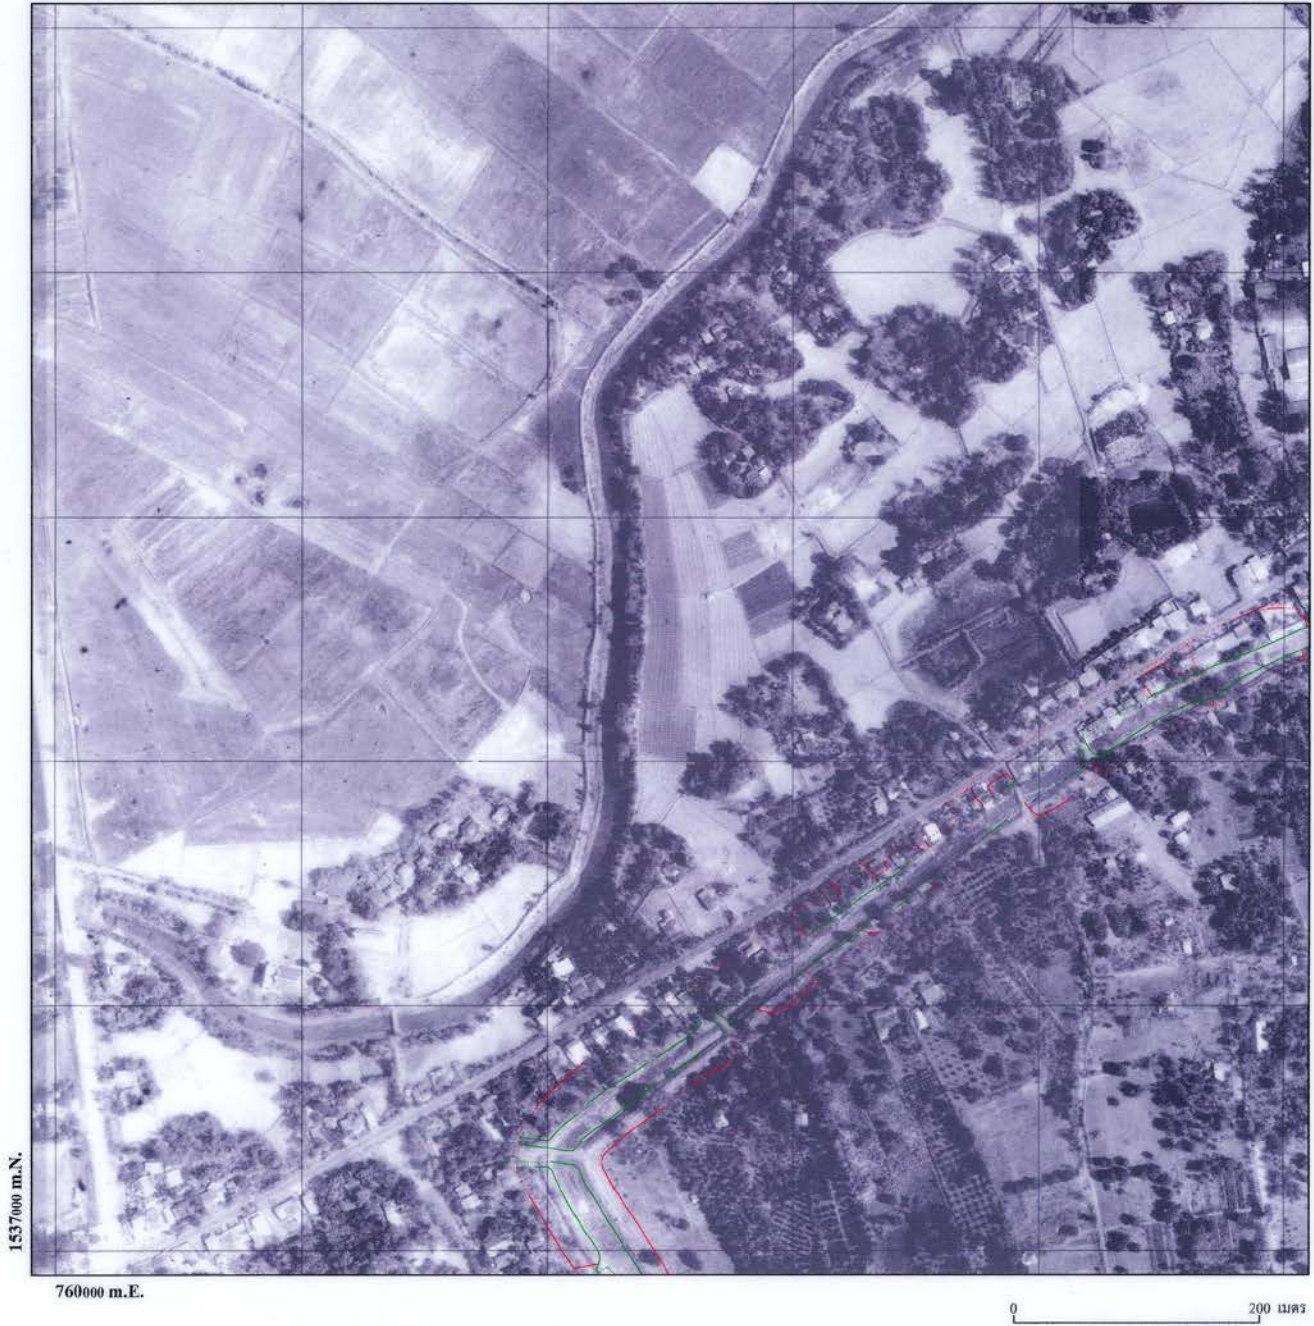
**แผนที่แสดงขอบเขตกำแพงเมือง - คูเมือง**

แผนที่รูปถ่ายทางอากาศซีเอ็ม โซนที่ 47  
 เลขที่ 6036  
 ระวาง 5236 I มาตรฐาน 1:4,000  
 กรมที่ดิน พ.ศ. 2533

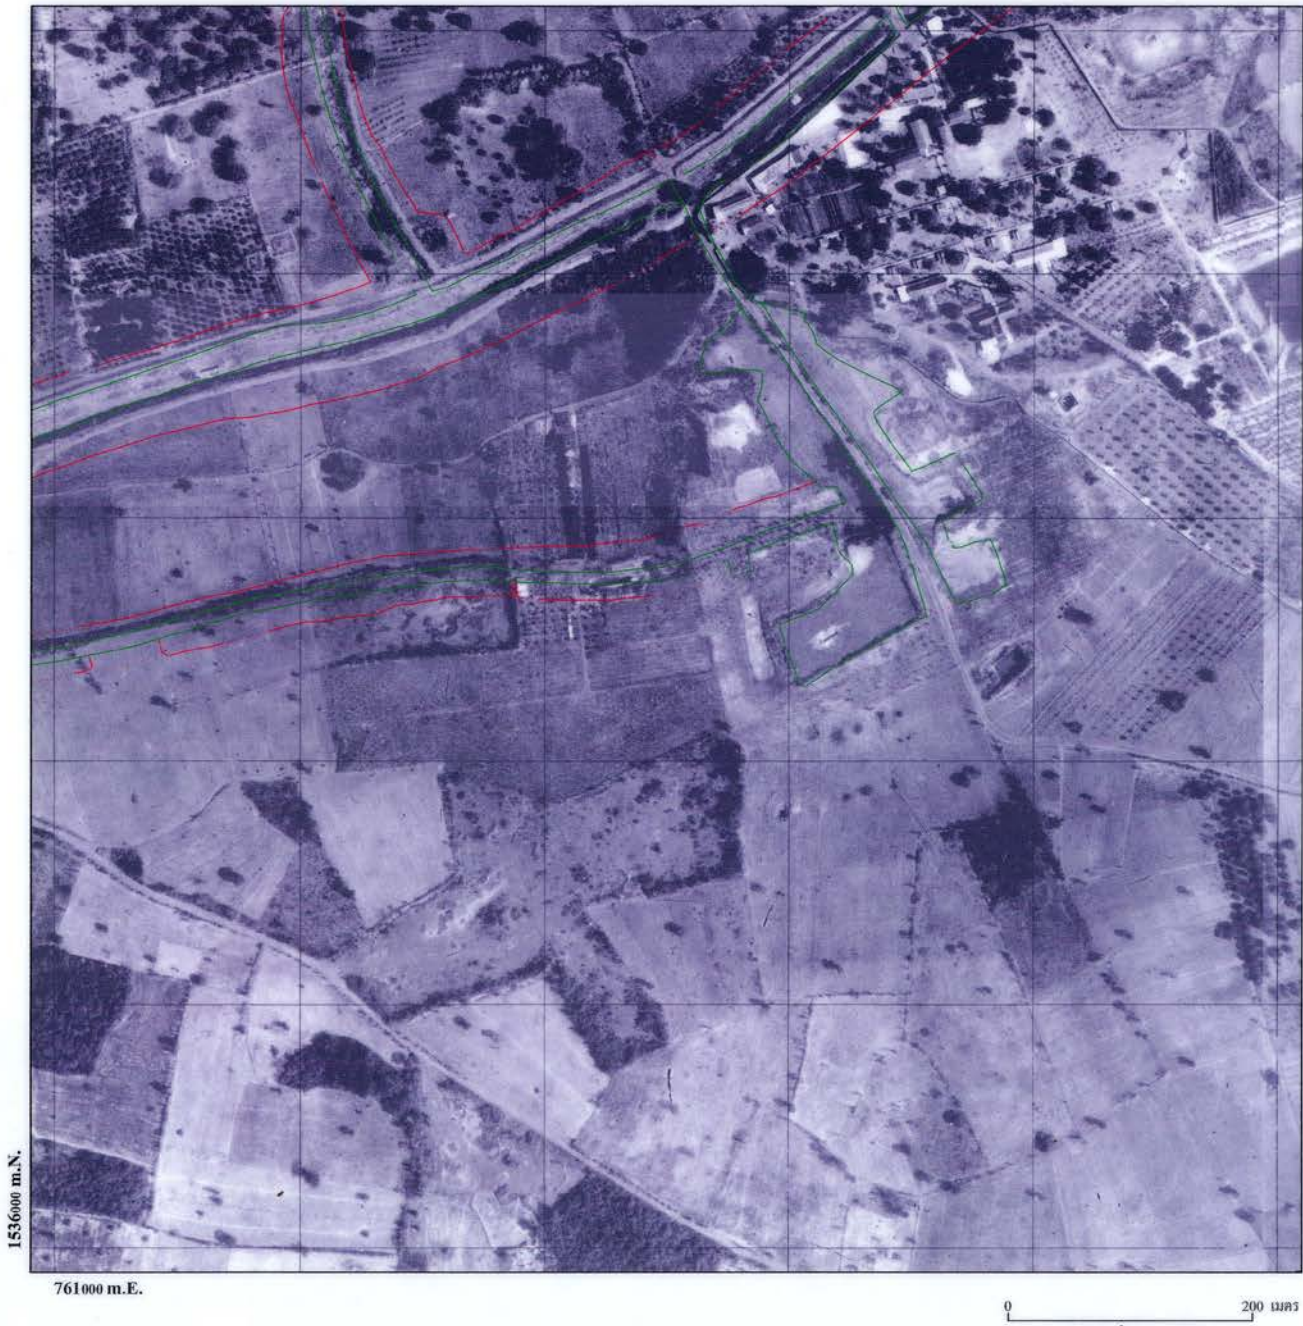
**แผนที่แสดงขอบเขตกำแพงเมือง - คูเมือง**

แผนที่รูปถ่ายทางอากาศยูทีเอ็ม โซนที่ 47  
 เลขที่ 6036  
 ระวัง 5236 | มาตราส่วน 1:4,000  
 กรมที่ดิน พ.ศ. 2533

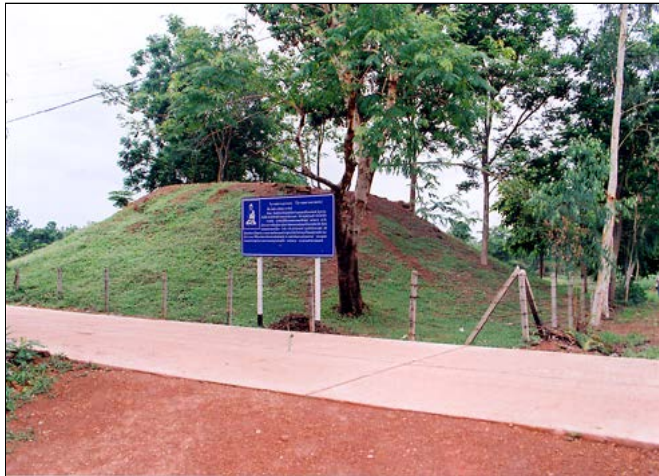
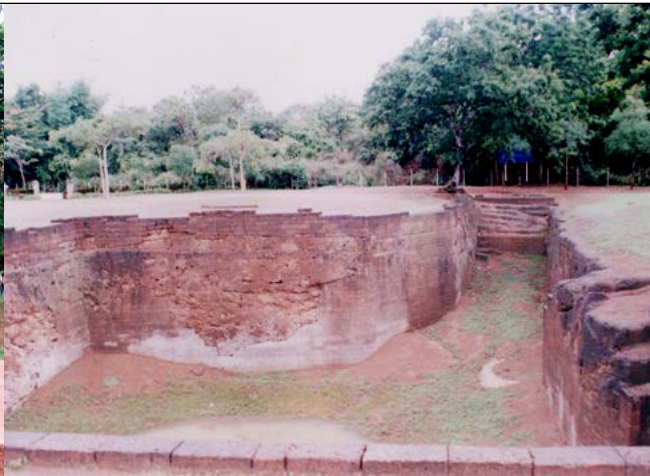
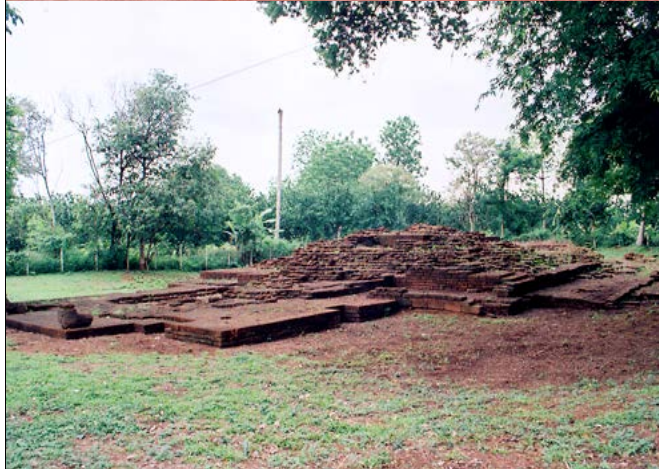
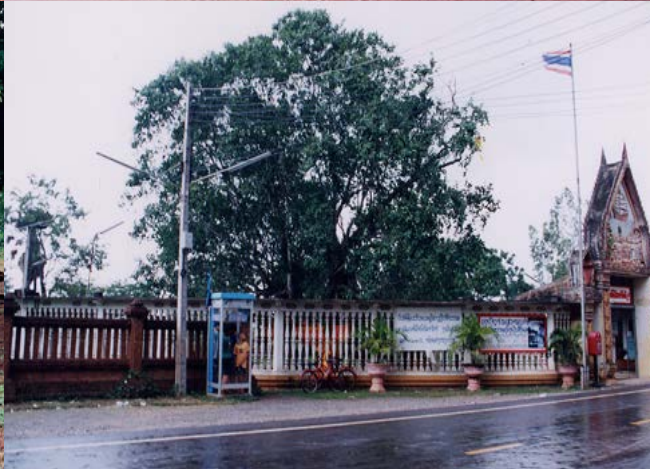
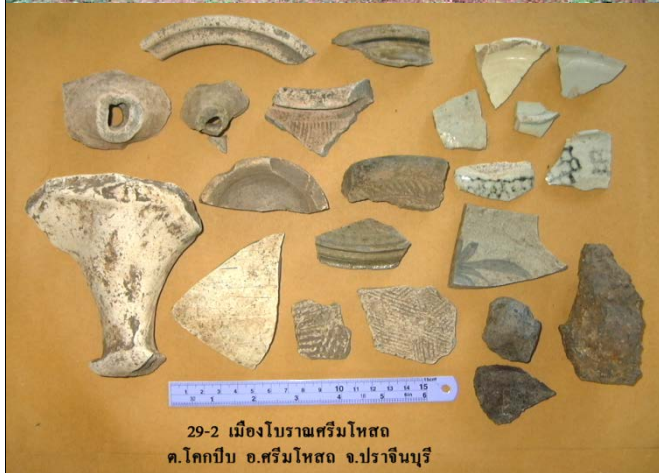
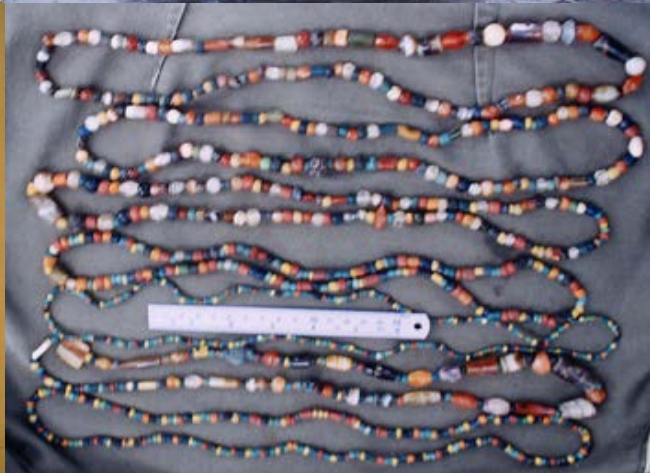
1	2
3	4
5	6

1. เจดีย์ภูเขาทองเป็นเนินสูงขนาดใหญ่ตั้งอยู่ใกล้คูเมืองด้านตะวันตกมีลักษณะเป็นฐานเจดีย์รูปทรงกลมสมัยทวารวดีสูง 10 เมตรฐานกลมวัดได้ 92 เมตรตรงกลางอัดด้วยดินแดงรอบฐานเจดีย์มีเสาดิลารูปทรงกลมและแปลเหลี่ยมบางต้นมีรูตรงกลางสันนิษฐานว่าเป็นเสาดิลารอบเจดีย์คล้ายเจดีย์สาธุจิในประเทศอินเดีย

2. สระแก้วอยู่ทางทิศตะวันตกเฉียงใต้ของเมืองห่างคูเมืองประมาณ 100 เมตร มีลักษณะเป็นรูปสี่เหลี่ยมกว้าง 17.50 เมตร ยาว 42.60 เมตรและ 42.70 เมตรปากสระหันไปทางทิศเหนือกว้าง 4 เมตรลึก 5.40 เมตรบริเวณขอบสระแกะสลักรูปปูนดำรูปสัตว์ต่าง ๆ เชื่อว่าเป็นสระน้ำศักดิ์สิทธิ์มีอายุราวศตวรรษที่ 10-11

3. โบราณสถานตั้งอยู่กลางเมืองศรีมโหสถ ก่อด้วยศิลาแลงพบชิ้นส่วนกระเบื้องมุงหลังคาบนฐานโบราณสถาน ด้านข้างของฐานก่อเป็นซุ้มสันนิษฐานว่าเป็นที่ประดิษฐานรูปเคารพในศาสนาพราหมณ์ มีอายุประมาณพุทธศตวรรษที่ 12-14

4. ดินโพธิ์ศรีมหาโพธิ์ในบริเวณวัดดินโพธิ์ศรีมหาโพธิ์ อำเภอศรีมโหสถ เป็นสัญลักษณ์ของจังหวัดปราจีนบุรีเชื่อกันว่าเป็นดินโพธิ์ต้นแรกที่นำจากประเทศอินเดียมาปลูกในประเทศไทย

- 5.6. ชิ้นส่วนภาชนะดินเผา กระเบื้องเคลือบ ลูกปัดแก้ว ลูกปัดหิน พบเป็นจำนวนมากกระจายอยู่ทั่ว บริเวณเนินอยู่อาศัยภายในและภายนอกเมืองเป็นศิลปะสมัยทวารวดีสืบเนื่องมาถึงปัจจุบัน

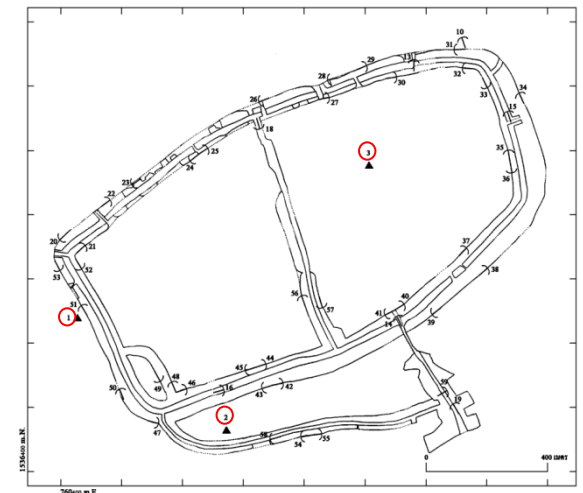
7	8
9	
10	11

7. แนวพั้งดินและคลองโบราณบริเวณเมืองโบราณบ้านเกาะเค็ดใช้เป็นแนวกันขกระดับน้ำในการชลประทานและคมนาคมในอดีต
8. สภาพแนวคู-คันดินโบราณทางทิศตะวันออกของเมืองศรีมโหสถ บริเวณบ้านหัวซา เป็นคันดินที่ต่อมาจากสระมะเดื่อ ห่างจากเมืองศรีมโหสถไปทางทิศตะวันออก ประมาณ 1 กิโลเมตร ( ตามทางหลวงหมายเลข 3070 )
9. สภาพเมืองคูคลองรูปแบบเมืองโบราณสมัยก่อนสร้างเมืองศรีมโหสถมีลักษณะเป็นเนินสลับที่ลุ่มต่ำ อยู่ทางทิศเหนือของเมือง
- 10,11. ลักษณะการใช้ที่ดินภายในและบริเวณโดยรอบเมืองศรีมโหสถ พื้นที่ส่วนใหญ่เป็นพื้นที่ทำนาและปลูกมันสำปะหลัง

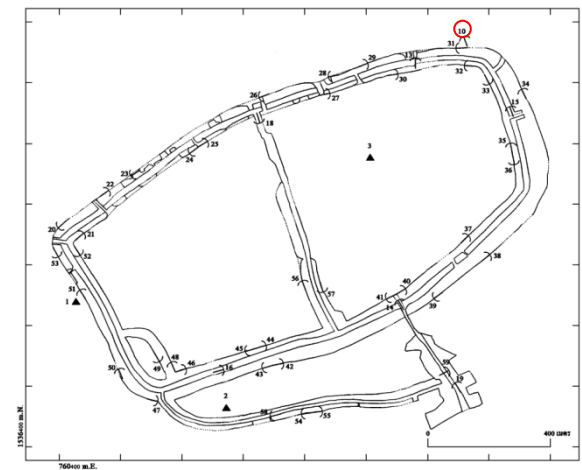
12	13
14	15
16	17

12. สภาพแนวร่องน้ำโบราณระบายน้ำจากเนินด้านทิศใต้เข้าสู่เมือง-กำแพงเมืองศรีมโหสถ
13. ฝายน้ำโบราณ ลักษณะเป็นแนวศิลาแลงก้อนกลมขนาดใหญ่ขวางคูเมืองตามแนวเหนือ-ใต้ และมีแนวศิลาแลงก้อนสี่เหลี่ยมติดกับกำแพงเมืองสันนิษฐานว่าเป็นฝายกันขระระดับน้ำในคูเมือง
14. ประตูกูเมืองทางทิศใต้ มีลักษณะเป็นประตูก่อด้วยอิฐและศิลาแลงยื่นออกจากกำแพงเมืองทั้ง 2 ด้าน ถนนกลางภาพตัดผ่านกลางเมืองศรีมโหสถ
- 15,16.สภาพกำแพงเมือง-คูเมืองบริเวณโดยรอบเมืองศรีมโหสถ ขุดลอกโดยกรมศิลปากรปี พ.ศ.2532 -2535 รูปที่ 15 กำแพงเมืองชั้นในอยู่ทางซ้ายมือ กำแพงเมืองชั้นนอกอยู่ทางขวามือคงสภาพเป็นคันดินตามแนวต้นไม้ รูปที่ 16 กำแพงเมืองชั้นในคงสภาพเป็นคันดินซ้ายมือ กำแพงเมืองชั้นนอกอยู่ทางขวามือ คูเมืองขุดลงในชั้นศิลาแลงกลางภาพ
17. เส้นทางคมนาคมเข้าสู่เมืองศรีมโหสถ จากจังหวัดปราจีนบุรีมาตามทางหลวงหมายเลข 319 ระยะทางประมาณ 20 กม.ถึงสามแยกเลี้ยวซ้ายไปตามทางหลวงหมายเลข 3070 ระยะทางประมาณ 600 เมตร ถึงเมืองศรีมโหสถ

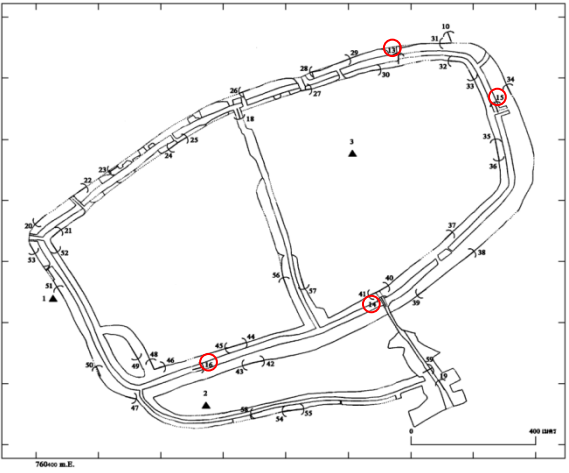
18	19
20	21
22	23

18. แนวเขตกำแพงเมือง -คูเมืองด้านทิศเหนือบริเวณคูลูกศรบริเวณคูลูกศร กำหนดเขตที่คูเมือง คูเมืองคงสภาพเป็นที่ต่ำกลางภาพ
19. แนวเขตกำแพงเมือง -คูเมืองบริเวณส่วนขยายเมืองทางทิศใต้ กำแพงเมือง คงสภาพเป็นคันดินตามแนวถนนซ้ายมือคูเมืองถูกไถปราบไม่เหลือสภาพ
20. แนวเขตกำแพงเมือง -คูเมืองด้านนอกทางทิศตะวันตกเฉียงเหนือกำแพง เมืองลาดมาถึงตำแหน่งคนขึ้นทางขวาของภาพ กำแพงเมืองคงสภาพเป็น เนินต่ำ ๆ ซ้ายมือ
21. แนวเขตกำแพงเมือง -คูเมืองด้านในบริเวณมาเมืองด้านทิศตะวันตกเฉียง เหนือประมาณตำแหน่งคนขึ้นกลางภาพ กำแพงเมืองถูกไถไม่เหลือสภาพ
22. แนวเขตกำแพงเมือง -คูเมืองด้านนอกทางทิศตะวันตกเฉียงเหนือประมาณ ตำแหน่งคนขึ้นกลางภาพ อาคารที่พักอาศัยขวาสุดของภาพสร้างบนกำแพง เมือง
23. แนวเขตกำแพงเมือง-คูเมืองด้านนอกทางทิศเหนือประมาณตำแหน่งคนขึ้น ทางขวาของภาพ กำแพงเมืองถูกไถสร้างอาคารที่พักอาศัยกลางภาพ

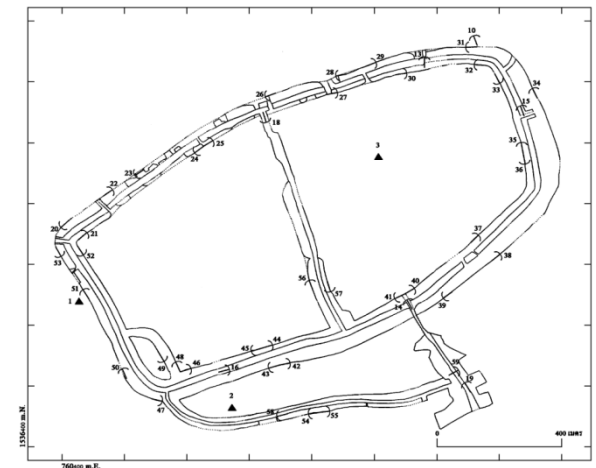
24	25
26	27
28	29

24. แนวเขตกำแพงเมือง-คูเมืองด้านนอกทางทิศเหนือประมาณตำแหน่งคนยืนกลางภาพ กำแพงเมืองถูกไถสร้างอาคารที่พักอาศัยขัวมือ
25. แนวเขตกำแพงเมือง-คูเมืองด้านในทางทิศเหนือประมาณตำแหน่งคนยืนกลางภาพ ขัวมือของภาพคือกำแพงเมือง อาคารที่พักอาศัยกลางภาพ สร้างบนกำแพงเมือง
26. แนวเขตกำแพงเมือง-คูเมืองด้านนอกทางทิศเหนือกำแพงเมืองลาดมาถึงตำแหน่งคนยืนขวาสุดของภาพ กำแพงเมืองถูกปรับเป็นพื้นที่ปลูกผักหวาน+
27. แนวเขตกำแพงเมือง-คูเมืองด้านในทางทิศเหนือประมาณตำแหน่งคนยืนกลางภาพ ขัวมือของภาพคือกำแพงเมืองถูกไถไม่เหลือสภาพ
28. แนวเขตกำแพงเมือง-คูเมืองด้านนอกทางทิศเหนือประมาณตำแหน่งคนยืนกลางภาพ ขัวมือของภาพคือกำแพงเมืองถูกไถปลูกส้มโอ
29. แนวเขตกำแพงเมือง-คูเมืองด้านนอกทางทิศเหนือประมาณตำแหน่งคนยืนกลางภาพ กำแพงเมืองอยู่ทางขัวมือถูกไถสร้างเป็นบ้านพักอาศัยกลางภาพ

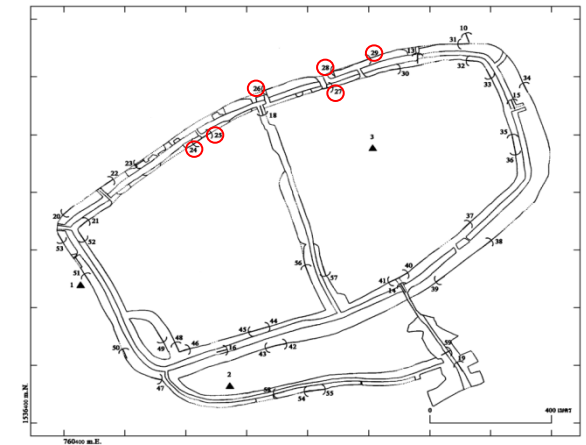
30	31
32	33
34	35

30. แนวเขตกำแพงเมือง -คูเมืองด้านในทางทิศเหนือประมาณตำแหน่งคนขึ้น  
ขวาสุดของภาพ กำแพงเมืองคงสภาพเป็นถนนซ้ายสุดของภาพ
31. แนวเขตกำแพงเมือง -คูเมืองด้านนอกบริเวณมุมเมืองด้านทิศ  
ตะวันออกเฉียงเหนือประมาณตำแหน่งคนขึ้นกลางภาพกำแพงเมืองอยู่  
ทางซ้ายของภาพ ถูกไถเป็นไร่มันสำปะหลัง
32. แนวเขตกำแพงเมือง -คูเมืองด้านในบริเวณมุมเมืองด้านทิศ  
ตะวันออกเฉียงเหนือประมาณตำแหน่งคนขึ้นกลางภาพ กำแพงเมืองคง  
สภาพเป็นคันดินตามแนวต้นไม้ขาวมี
33. แนวเขตกำแพงเมือง-คูเมืองด้านในทางทิศตะวันออกประมาณตำแหน่งคน  
ขึ้นกลางภาพ ซ้ายมือของภาพคือกำแพงเมือง
34. แนวเขตกำแพงเมือง -คูเมืองด้านนอกทางทิศตะวันออกประมาณตำแหน่ง  
คนขึ้นกลางภาพกำแพงเมืองอยู่ทางซ้ายของภาพ ปัจจุบันถูกไถเป็นไร่มัน  
สำปะหลัง
35. แนวเขตกำแพงเมือง-คูเมืองด้านในทางทิศตะวันออกประมาณตำแหน่งคน  
ขึ้นกลางภาพกำแพงเมืองคงสภาพเป็นคันดินตามแนวต้นไม้ขาวสุดของ  
ภาพ ส่วนลาดกำแพงเมืองถูกไถปลูกมันสำปะหลัง

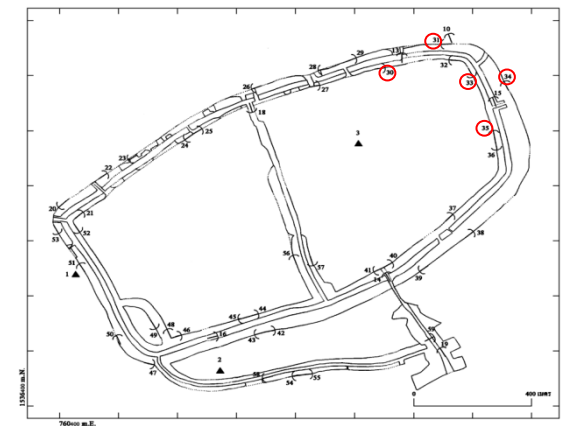
36	37
38	39
40	41

- 36. แนวเขตกำแพงเมือง -คูเมืองด้านในทางทิศตะวันออกประมาณตำแหน่งถนนกลางภาพกำแพงเมืองอยู่ทางซ้ายของภาพ
- 37. แนวเขตกำแพงเมือง-คูเมืองด้านในทางทิศใต้ประมาณตำแหน่งถนนในทางซ้ายของภาพ ต้นไม้กลางภาพขึ้นบนกำแพงเมือง
- 38. แนวเขตกำแพงเมือง-คูเมืองด้านนอกทางทิศใต้ประมาณตำแหน่งถนนในกลางภาพ กำแพงเมืองอยู่ทางซ้ายมือถูกไถทำลายไม่เหลือสภาพ
- 39. แนวเขตกำแพงเมือง-คูเมืองด้านนอกทางทิศใต้ประมาณตำแหน่งถนนในกลางภาพกำแพงเมืองถูกไถทำลายไม่เหลือสภาพขวามืออาคารที่พักอาศัยสร้างบนกำแพงเมือง
- 40. แนวเขตกำแพงเมือง-คูเมืองด้านในทางทิศใต้ประมาณตำแหน่งถนนในกลางภาพกำแพงเมืองอยู่ทางขวาของภาพถูกไถทำลายไม่เหลือสภาพ
- 41. แนวเขตกำแพงเมือง-คูเมืองด้านในทางทิศใต้ประมาณตำแหน่งถนนในกลางภาพกำแพงเมืองอยู่ทางซ้ายของภาพ ถนนกลางภาพตัดผ่านแนวกำแพงเมืองคูเมือง

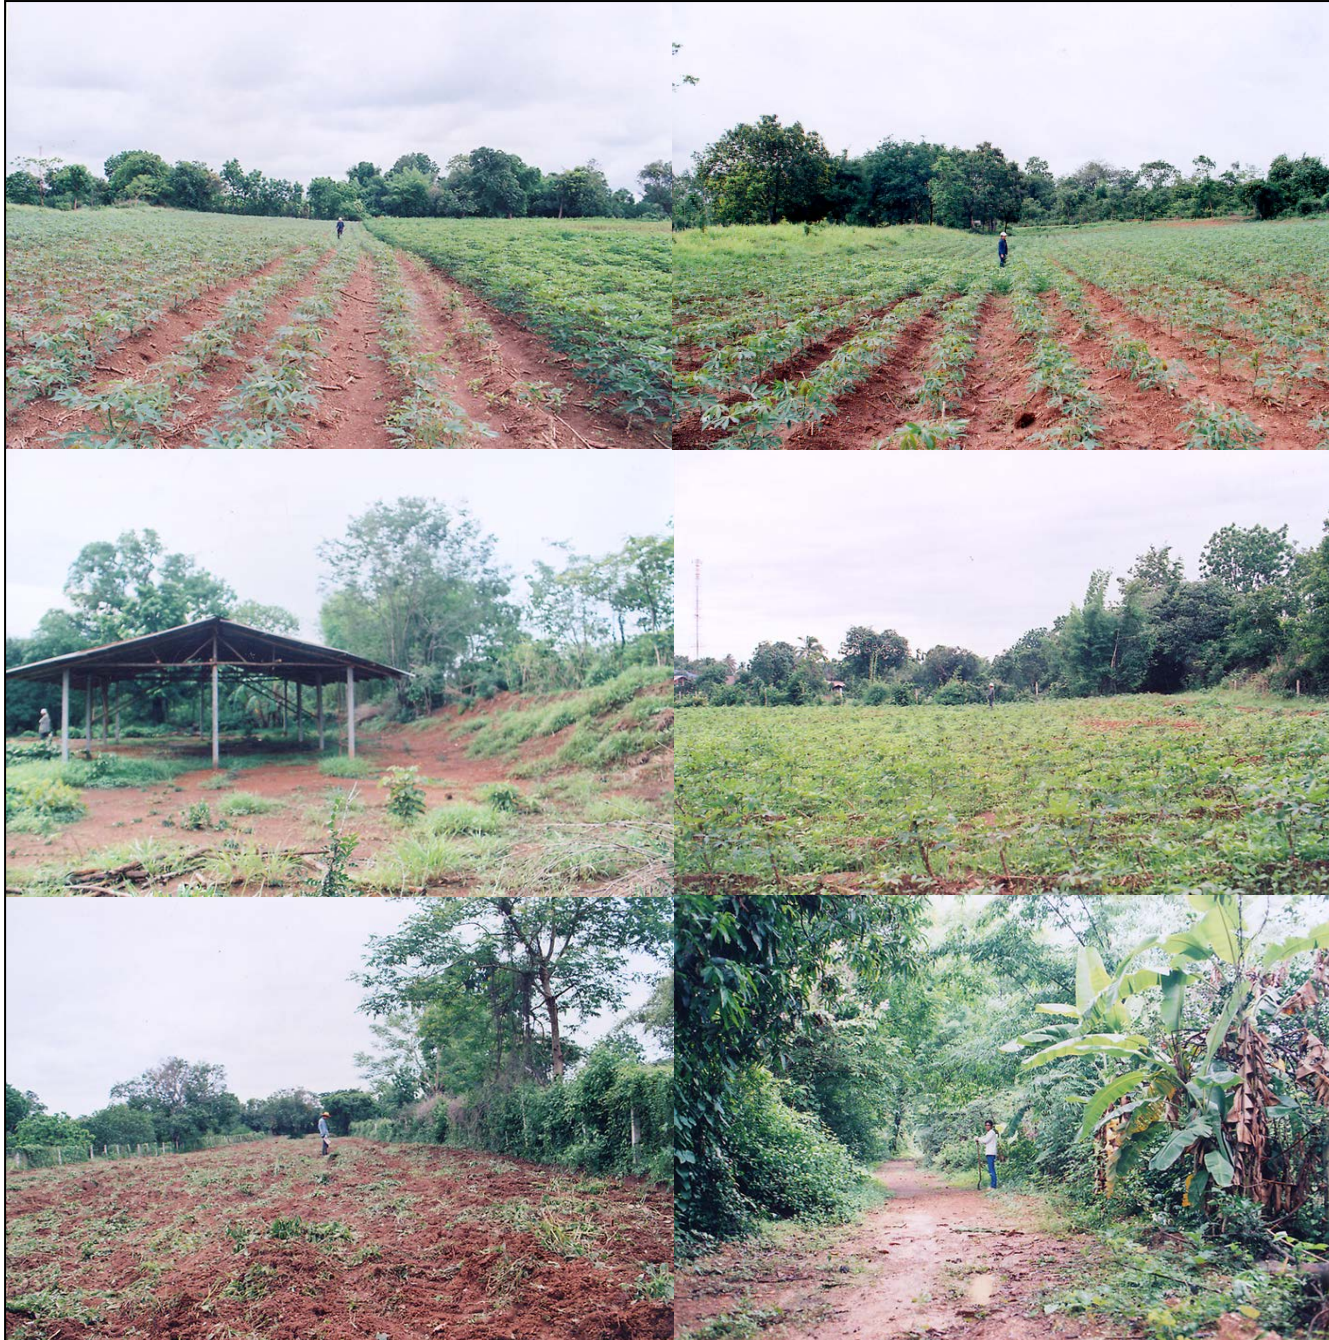
48	49
50	51
52	53

48. แนวเขตกำแพงเมือง-คูเมืองด้านในบริเวณคันดินโบราณทางทิศตะวันตกเฉียงใต้ประมาณตำแหน่งคันอื่นกลางภาพกำแพงเมืองอยู่ทางซ้ายของภาพปัจจุบันถูกไถปลูกมันสำปะหลัง

49. แนวเขตกำแพงเมือง-คูเมืองบริเวณคันดินโบราณทางทิศตะวันตกเฉียงใต้กำแพงเมืองลาดมาถึงตำแหน่งคันอื่นกลางภาพกำแพงเมืองอยู่ทางขวาถูกไถปลูกมันสำปะหลัง
50. แนวเขตกำแพงเมือง -คูเมืองด้านนอกทางทิศตะวันตกเฉียงใต้ประมาณตำแหน่งคันอื่นทางซ้ายของภาพกำแพงเมืองคงสภาพเป็นคันดินขนาวสุดของภาพ ส่วนของลาดกำแพงเมืองถูกไถสร้างอาคารกลางภาพ

51. แนวเขตกำแพงเมือง -คูเมืองด้านนอกทางทิศตะวันตกประมาณตำแหน่งคันอื่นกลางภาพ กำแพงเมืองคงสภาพเป็นคันดินตามแนวคันไม้ขนาวสุดของภาพ ส่วนของลาดกำแพงเมืองถูกไถปลูกมันสำปะหลัง

52. แนวเขตกำแพงเมือง-คูเมืองด้านในทางทิศตะวันตกประมาณตำแหน่งคันอื่นกลางภาพ ขวามือของภาพคือกำแพงเมืองถูกไถไม่เหลือสภาพ
53. แนวเขตกำแพงเมือง -คูเมืองด้านนอกทางทิศตะวันตกประมาณตำแหน่งคันอื่นกลางภาพ กำแพงเมืองคงสภาพตามแนวคันไม้ขนาวสุดของภาพ ถนนกลางภาพตัดผ่านส่วนลาดกำแพงเมือง
